TEATRO COLÓN
Puesta en valor
y actualización
tecnológica

PUESTA EN VALOR

Y ACTUALIZACIÓN TECNOLÓGICA

Gobierno de la Ciudad de Buenos Aires - Ministerio de Desarrollo Urbano
Facultad de Arquitectura, Diseño y Urbanismo de la Universidad de Buenos Aires

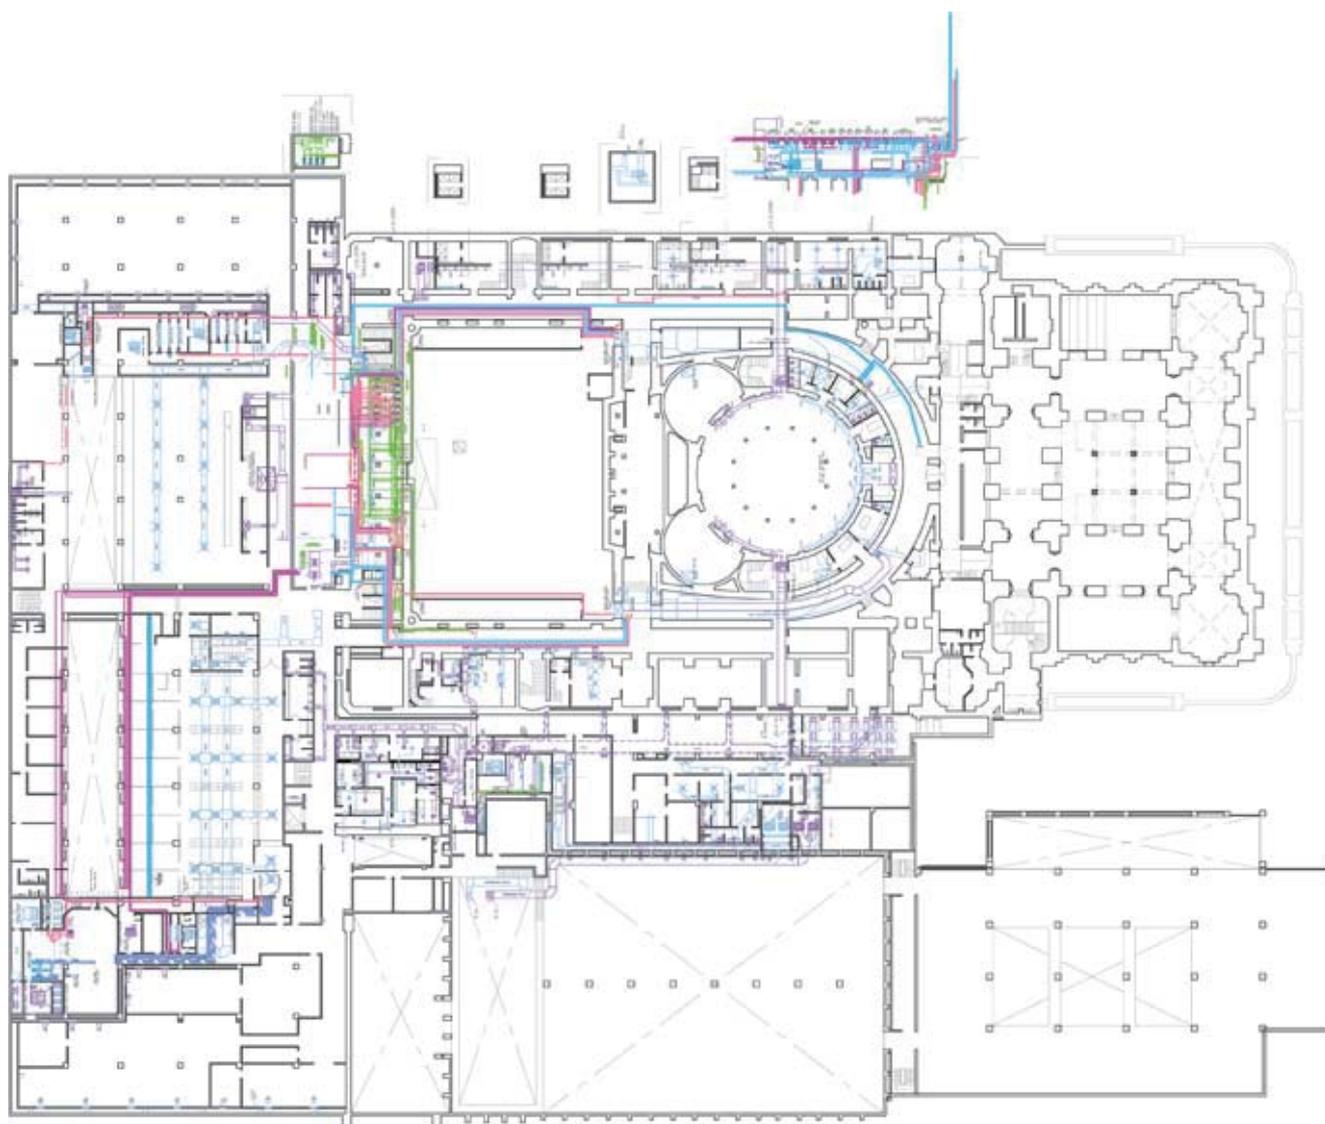
RELEVAMIENTO DE INSTALACIONES
TERMOMECÁNICAS EXISTENTES EN EL PRIMER
SUBSUELO.

y noventa, pero presentaban gran deterioro por falta de mantenimiento en algunos casos, o por simple obsolescencia en otros. El montacargas del escenario, el disco giratorio y el telón cortafuego requerían de una urgente renovación tecnológica ya que son elementos de fundamental importancia para el funcionamiento teatral. Sin abundar en esta descripción, es preciso decir que era muy alto el nivel de riesgo a que venía sometiéndose al teatro y a su gente. Las innumerables conexiones eléctricas, de agua, de gas y de aire acondicionado, impropias o clandestinas –que debieron retirarse– permiten inferir una verdadera falta de conciencia sobre el valor del bien patrimonial. Da cuenta de ello, un relevamiento fotográfico y filmico que no deja dudas.

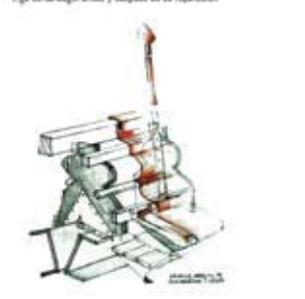
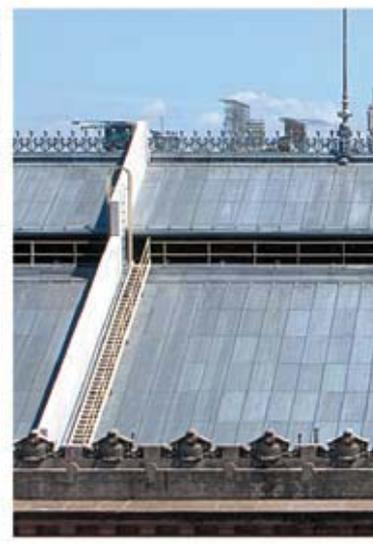
Viga corrugada: antes y después de su reparación

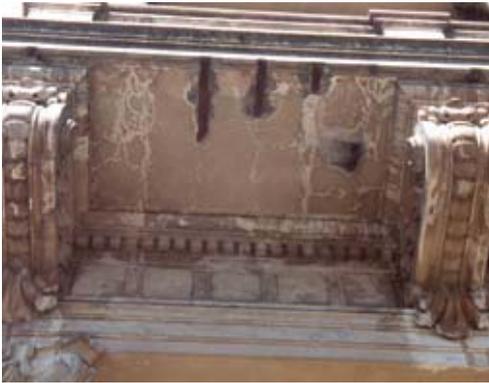
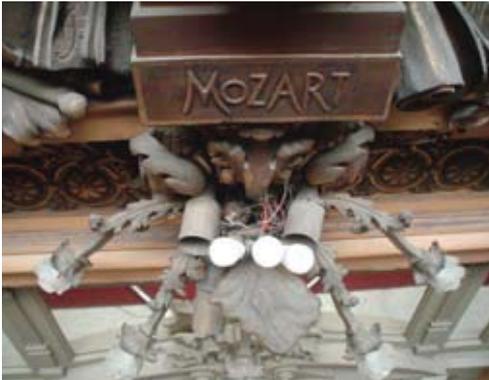
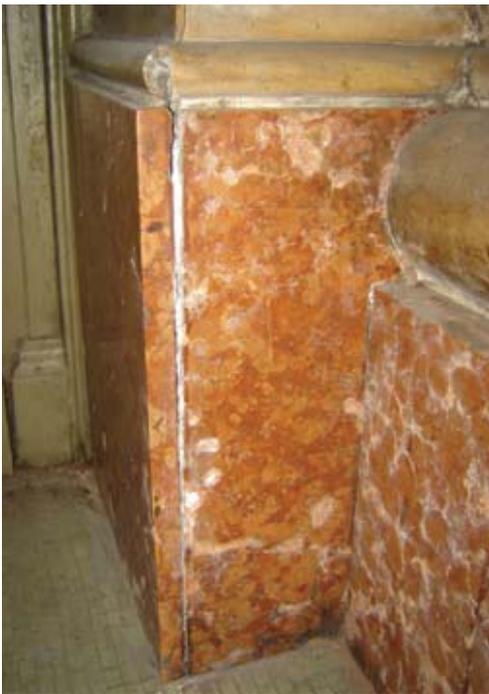
CONDICIÓN PREVIA A LAS INTERVENCIONES DE TRATAMIENTO DE DETERIOROS, PUESTA EN VALOR Y ACTUALIZACIÓN TECNOLÓGICA.

- Deterioros e inadecuaciones que afectaban a la seguridad del entorno, la integridad material y figurativa del monumento y del patrimonio mueble contenido.

- Deterioros y riesgos producidos por humedades ascendentes y descendentes comprometiéndose terminaciones y acabados, en particular el aparato ornamental, los estucos.

- Deterioros en los dispositivos constructivos, estructurales y de instalaciones producidos por las humedades y filtraciones principalmente de fachadas y cubiertas.

- Contrastes higro-térmicos, contaminación, pátinas biológicas. Consecuencias degradantes internas y externas producto de los movimientos estructurales. Humedades ascendentes agravadas por tratamientos impropios.

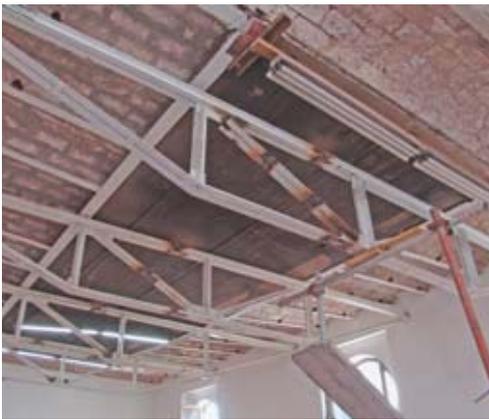
ESTRUCTURA DE REFUERZO EN BOVEDILLAS SOBRE CUARTO PISO.

Losas de cubiertas planas y losas de planta baja sobre subsuelos. La acción de los agentes climáticos, las intervenciones para reparación de cubiertas que agregaron grandes cargas a las originales y un mantenimiento insuficiente configuraron un cuadro patológico que obligó al análisis del estado estructural de estos elementos. El grado de avance de la corrosión del acero de los perfiles de bovedilla resultó, en muchos casos, de alto riesgo, con tramos completos en los que el alma o un ala habían desaparecido. En los casos extremos, se decidió la demolición de los sectores de bovedilla y su reemplazo con perfiles, mampuestos, geometría de arcos y técnicas constructivas similares a las originales. En los casos originados por incrementos extraordinarios de cargas (cegado de lucarnas en azoteas con losas de hormigón, por ejemplo) hubo que recurrir a la colocación de vigas reticuladas nuevas, que pudieran soportar con seguridad razonable las cargas permanentes agregadas en intervenciones previas, francamente nocivas para la seguridad estructural.

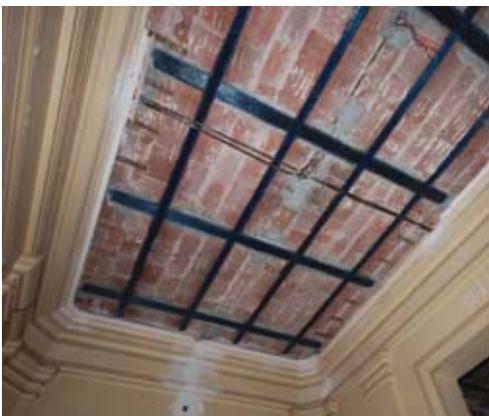
Alas laterales. Una combinación de patologías originadas por vicios ocultos de la construcción original e intervenciones inadecuadas a lo largo de la historia del edificio, requirió la ejecución de cuantiosos refuerzos estructurales en todos los niveles de las áreas laterales ubicadas sobre la calle Viamonte y sobre la calle Tucumán. Debíó recurrirse a la colocación de apoyos adicionales para cortar la luz de los perfiles de bovedilla, materializados mediante la colocación de nuevos perfiles de acero de gran porte que brindaran la rigidez necesaria. Donde esto no fue posible, se recurrió al refuerzo con modernas técnicas basadas en la colocación de bandas FRP (fibras de carbono embebidas en una matriz de resinas epoxi, de resistencia diez veces mayor que la del acero estructural).

TRATAMIENTO DE BOVEDILLAS SOBRE PLANTA BAJA.

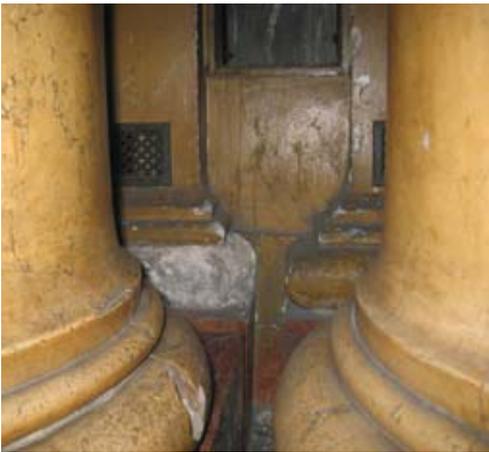
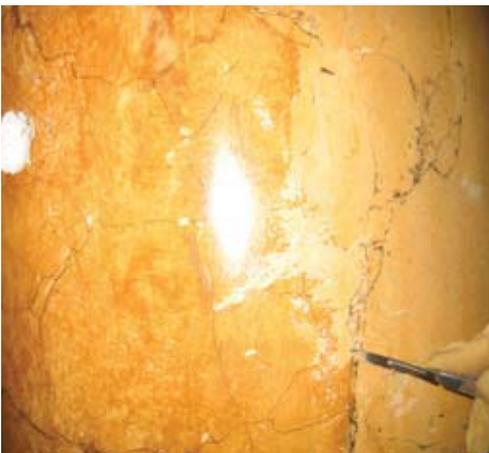
REINTEGRACIONES ANTERIORES EJECUTADAS CON MATERIALES IMPROPIOS.

Con infiltraciones de emulsión acrílica diluida del 3 al 5 %, se consolidaron los sustratos. Cuando fue necesario rellenar oquedades, se le incorporó a esta preparación polvo de mármol como inerte.

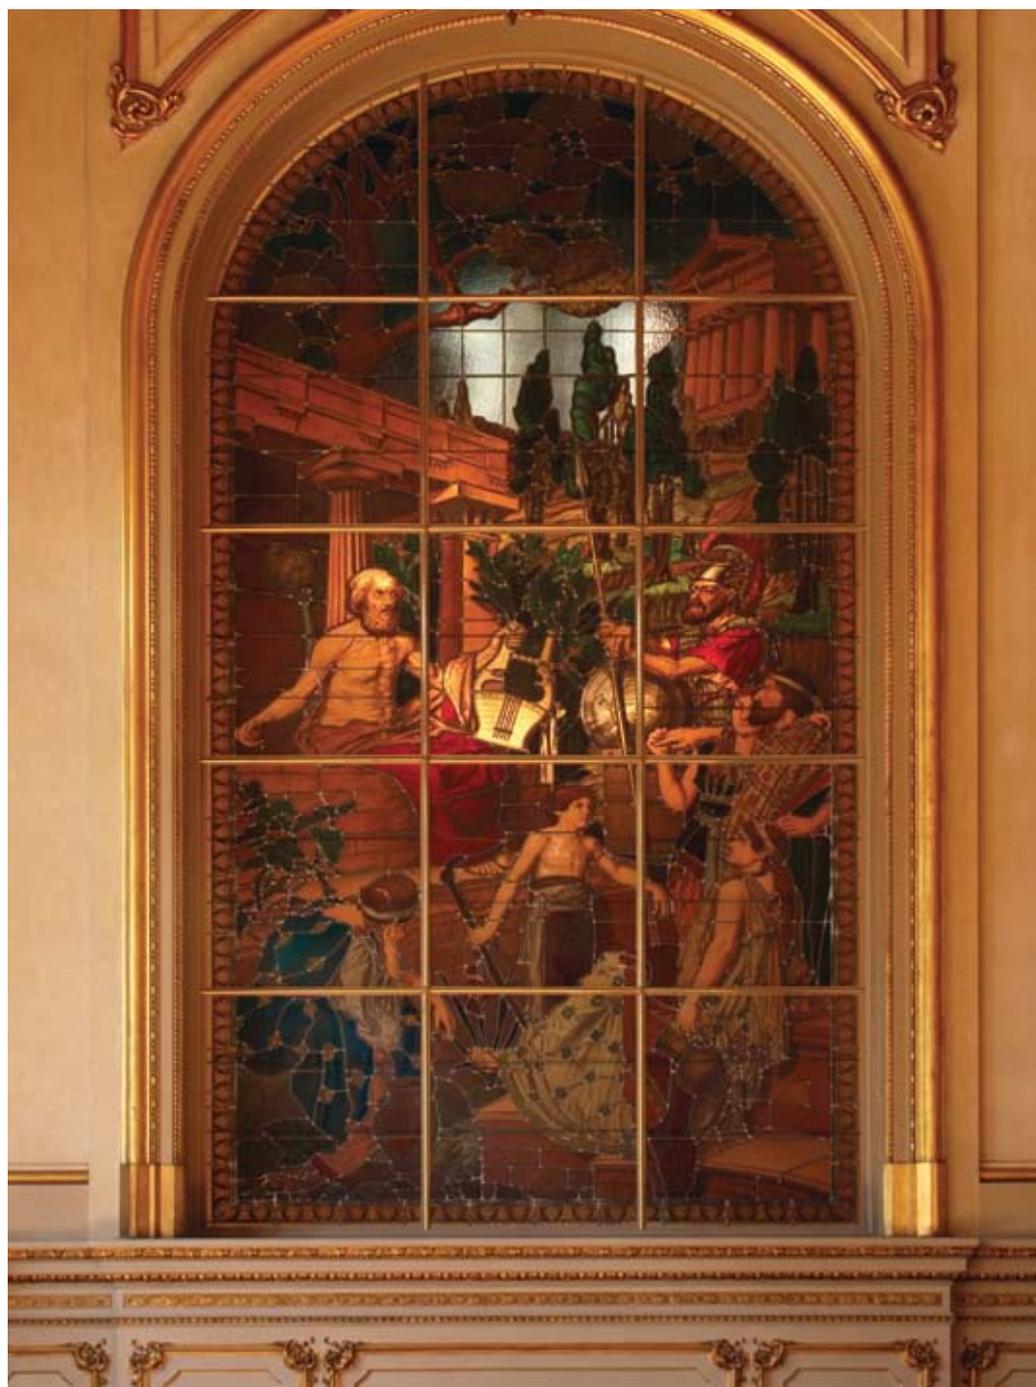
Era evidente que además de padecer una profusa contaminación en ambas caras, estos vitrales habían sido maltratados. Ostentaban signos de reiterados accidentes, que provocaron deterioros irreversibles, si se piensa en la pérdida de teselas originales, que si bien fueron pocas, se trataba de un patrimonio histórico cultural y artístico.

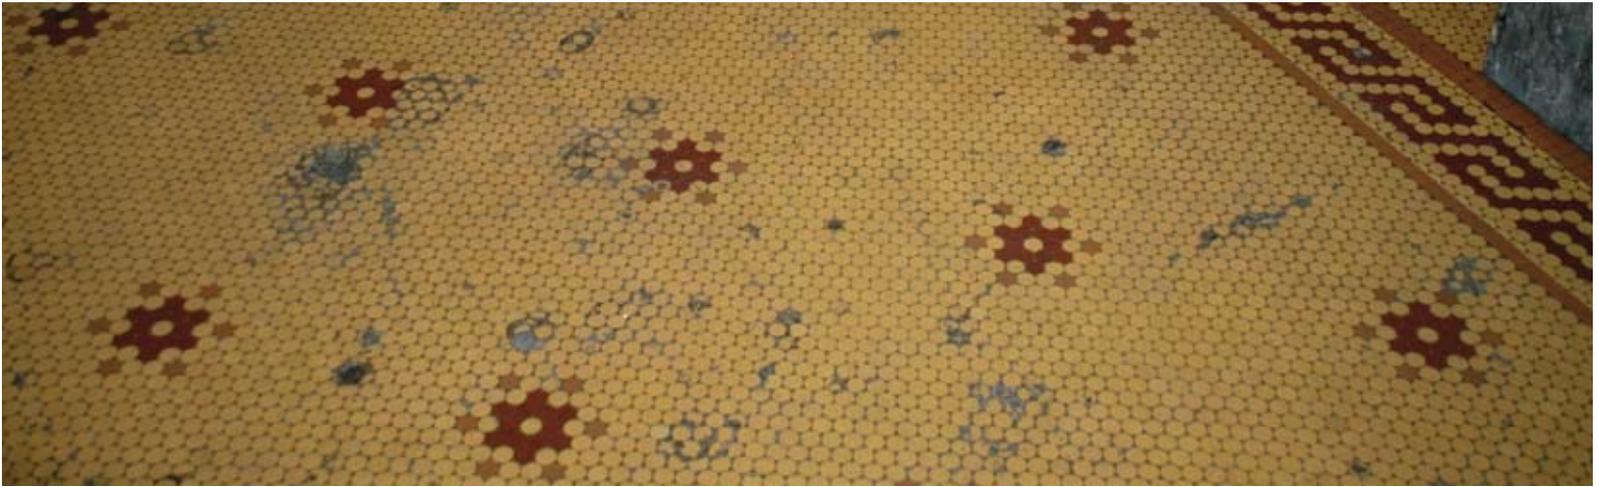
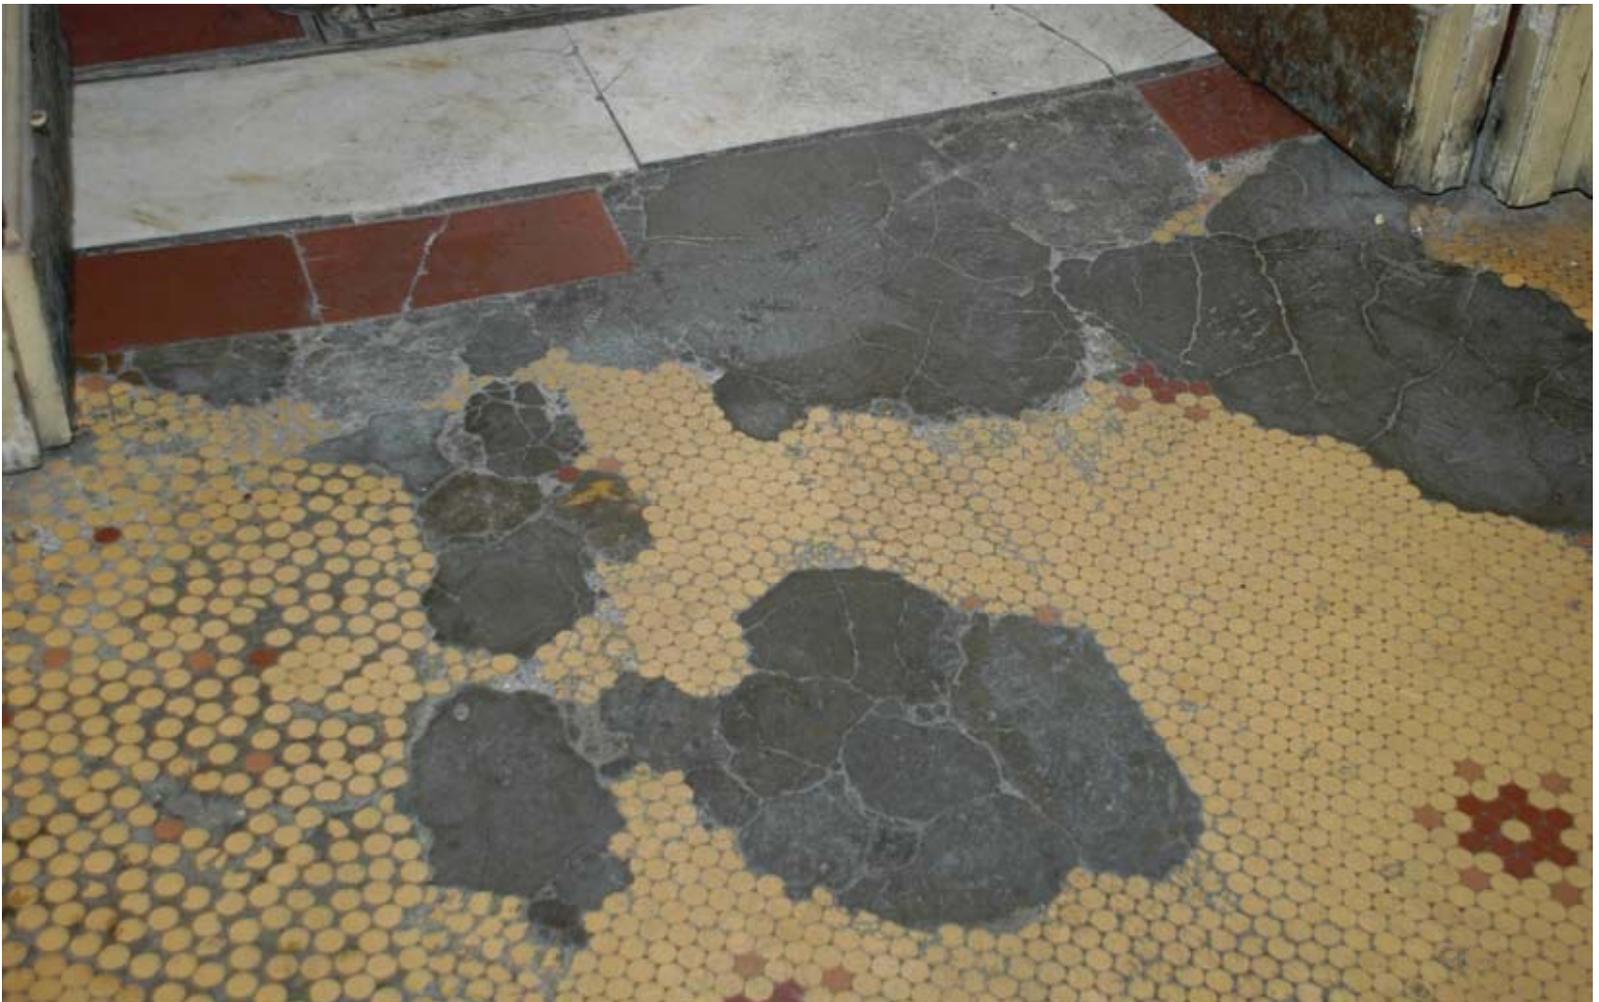
ESTADO PREVIO A LA INTERVENCIÓN DE LOS SOLADOS
DE TESELAS EN FOYERS LATERALES.

potenciado por la falta de un mantenimiento apropiado. Además, un agente de deterioro grave fueron las filtraciones de agua que no se atendieron por mucho tiempo. También fueron causas importantes de daño la rutinaria limpieza de estos pisos con productos altamente alcalinos, tales como la lavandina, y frecuente arrastre de mobiliario, instrumentos musicales y utilería de exposiciones y otros materiales sin protección previa de los pisos.

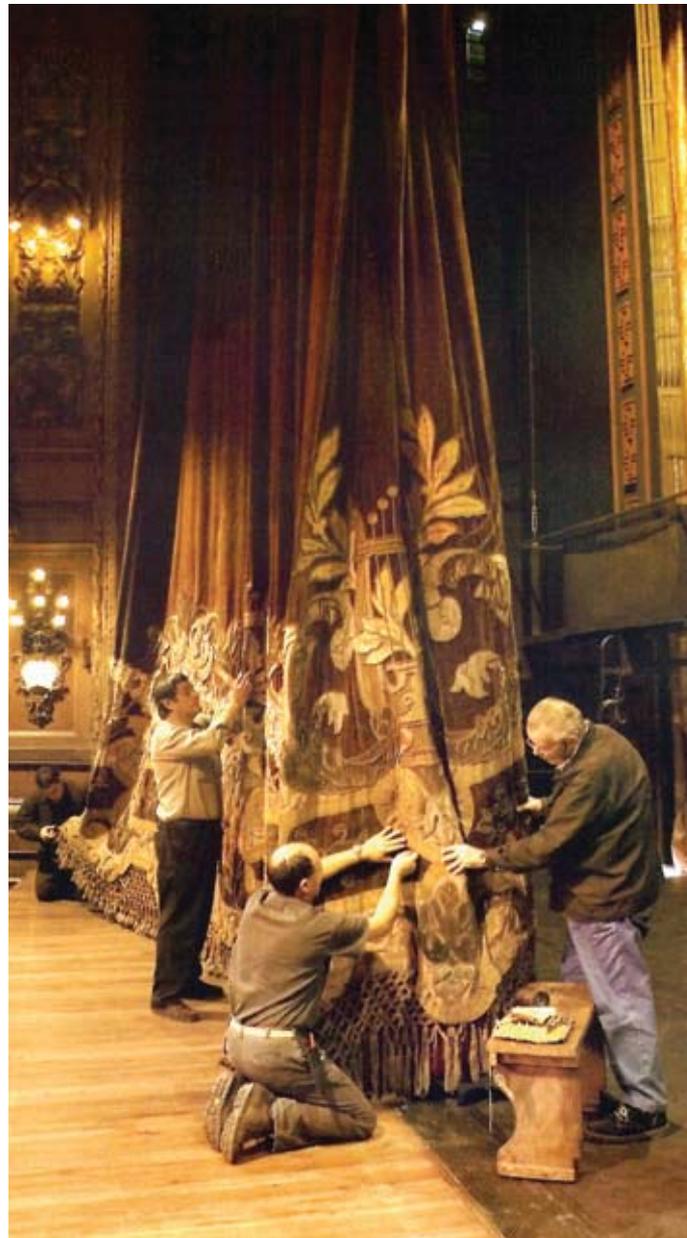
Al concluir el siglo XX este telón requería permanentes reparaciones, añadidos y sustituciones de materiales (parches). El manto de terciopelo estaba completamente oscurecido por un avanzado grado de suciedad. El conjunto de la tela estaba desteñido, opaco, su color, decolorado y parecía jaspeado.

REPARACIONES A CARGO DEL PERSONAL DEL TEATRO.
