RESCATE Y PUESTA EN VALOR DEL ACERVO HISTÓRICO DEL TEATRO NACIONAL CERVANTES: AZULEJOS, MAYÓLICAS Y REVESTIMIENTOS CERÁMICOS

Centro de Arqueología Urbana, Instituto de Arte Americano, CAU-
FADU-UBA

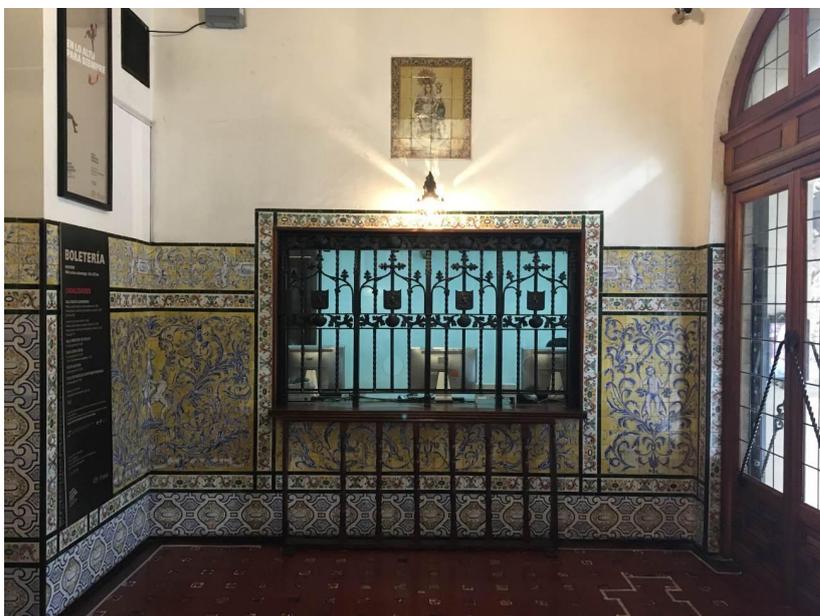
Figura 2: Vista actual del hall de boleterías ubicado sobre el frente de la calle Libertad

Uno de los hallazgos más significativos fue un conjunto de murales de mayólicas pintadas a mano, cuyo diseño era el mismo que reviste las paredes del hall de boleterías ubicado en la planta baja sobre la calle Libertad N° 815 a 827. Lo primero que llamó nuestra atención es que dicho sector no presentaba faltantes ni modificaciones aparentes, siendo todas las piezas del mismo tipo y factura (Figura 2). A partir de imágenes de archivo se pudo constatar que la totalidad del revestimiento había sido cambiado en la obra de los años sesenta, copiando el diseño original (Figura 3).

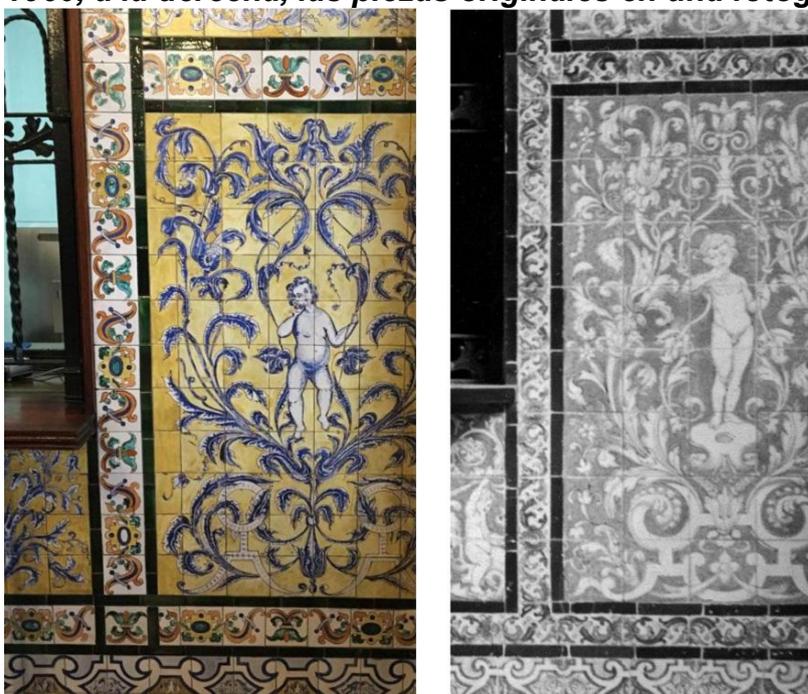
Las piezas originales eran de 14 x 14cm de la fábrica *Montalvan* de Triana, mientras que las existentes *in situ* son de producción local de 10 x 10cm. Estas últimas son una imitación de menor calidad del diseño original, cuya decoración y esmalte fue aplicado sobre baldosas rojas de gres para piso de la fábrica *Río Negro S.A.*

Figura 3: Detalle de un sector del revestimiento de mayólicas: a la izquierda, las piezas existentes actualmente colocadas en la década de 1960, a la derecha, las piezas originales en una fotografía de 1940

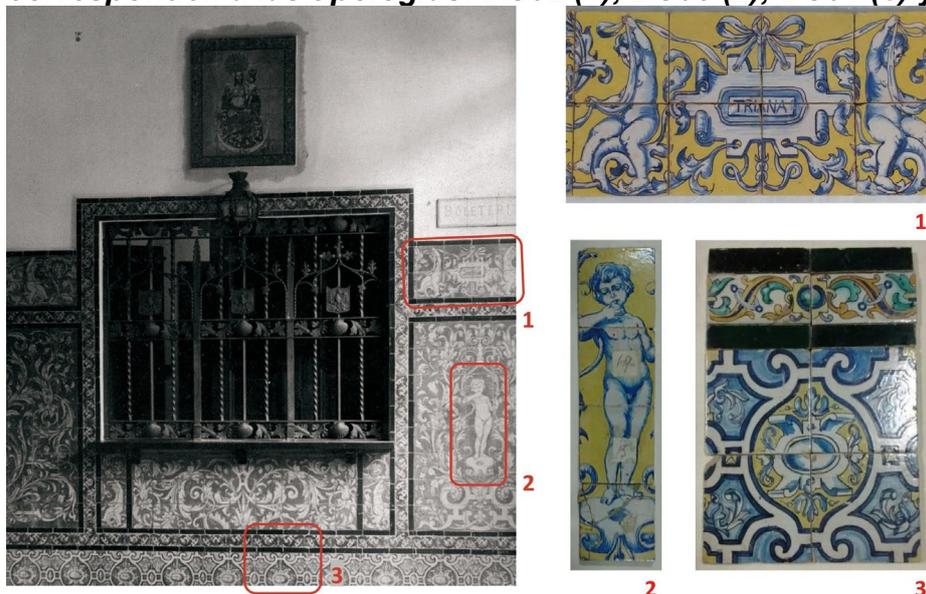
Figura 4: Detalle algunas de las piezas originales del antiguo Hall de Boletería y su ubicación en una fotografía de 1940. Las piezas corresponden a las tipologías: DC02 (1), DC03 (2) y DR02 (3).

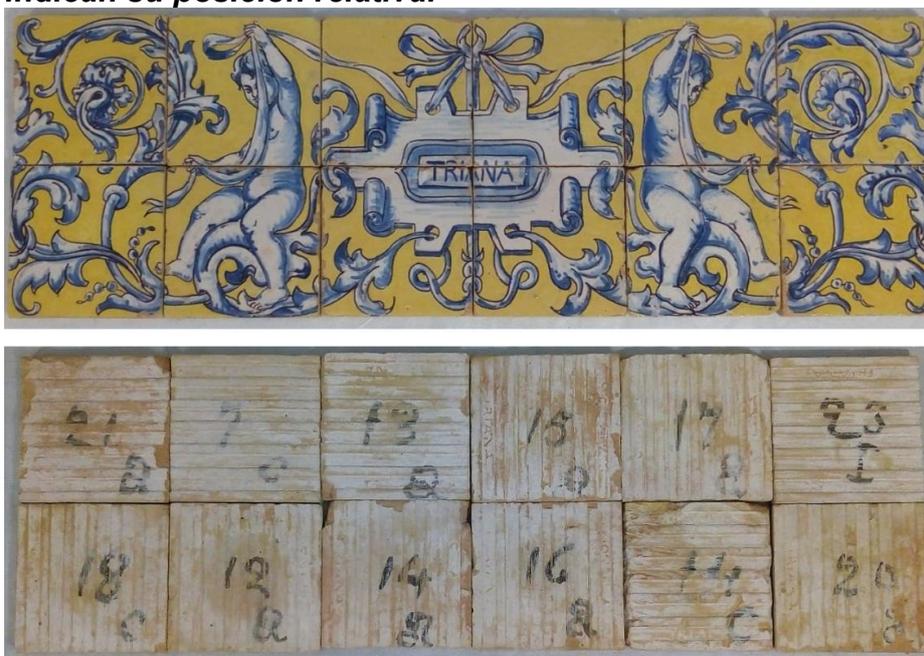
Uno de los sectores cuya imagen original se pudo reconstruir, corresponde a la guarda mural que forma la tipología DC02 (Figura 5). El módulo se compone por 12 piezas (6 de ancho por 2 de alto) que se repetían a lo largo de todo el local. Su diseño se compone de una cartela con la inscripción: "Triana", alusiva al origen de los revestimientos. En el reverso, las piezas llevan una inscripción alfanumérica manuscrita, que se colocaba en la fábrica para indicar la ubicación relativa de las piezas en obra.

Figura 5: Anverso y reverso de un tramo de la guarda original del hall de Boletería luego de su limpieza y restauración. Los números del reverso indican su posición relativa.

Para su identificación, las piezas fueron previamente tratadas siguiendo los criterios anteriormente descritos: limpieza en seco y húmedo de anversos y reversos; retiro mecánico de restos de morteros de cal; remontaje y consolidación de piezas fragmentadas; reintegros visuales y estructurales; remontaje integral de paneles y guardas disponibles; siglado de las piezas con esmalte y fibra indeleble.
