ARQUEOLOGIA DE RESCATE EN *CASA ROSADA*

Del Palacio de los Virreyes a la Casa de Gobierno
Nacional (1594-1884)

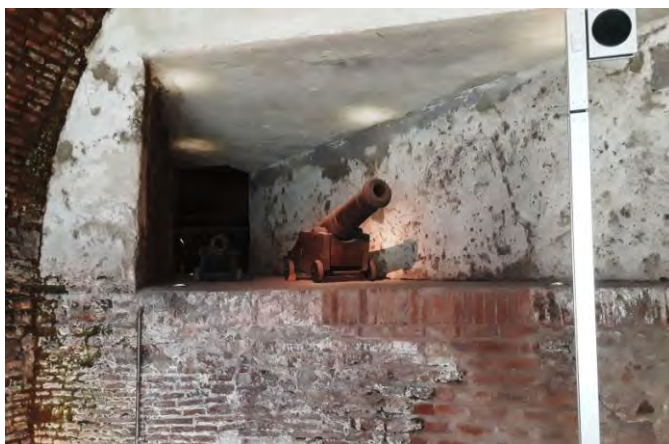
Figura 3. Posible tronera del fuerte restaurada para inaugurar el Museo de la Casa Rosada en 1957. Abajo a la derecha comienza a verse uno de los sectores recubiertos de piedra dentro de un área reconstruida.

Unos muros atribuidos a ser un bastión y un par de troneras del Fuerte se pueden observar dentro del Museo de la Casa de Gobierno aunque no hay información sobre su estructura o forma original (Figura 3). Presenta dos problemas: por un lado fueron alterados -o al menos completados- al inaugurarse el museo el 12 de octubre de 1957 dentro de la Aduana Taylor (Anónimo, 1957a; 1957b), y por otro, no terminan de coincidir con el bastión sureste, con el que deberían hacerlo, ya que quedarían en la parte baja y sobre las toscas del río donde no hay información de que hubieran existido troneras. Las hubo pero estaban en la parte alta de la barranca, de otra forma es absurda su existencia.

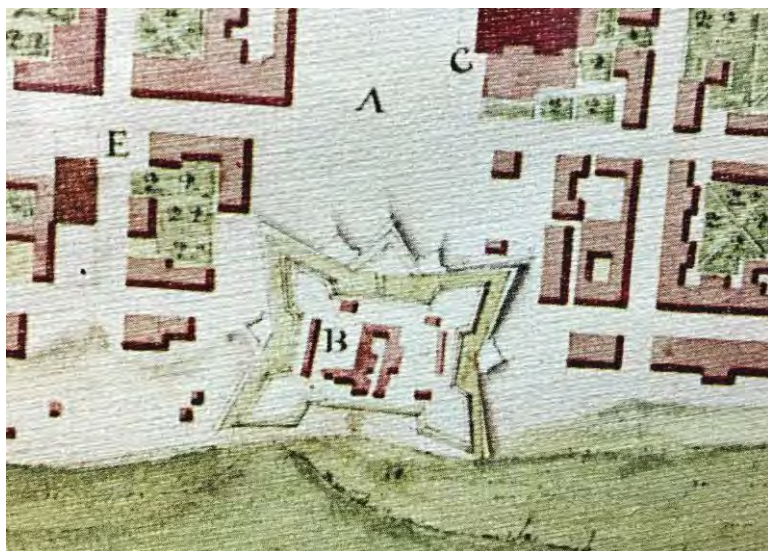
Figura 9. Detalle del fuerte y su ubicación en la barranca en un plano de 1738 (Fuente: Museo del Banco Nación)

Garay, en el repartimiento original de solares de 1580 había decidido ubicarlo en el lugar en que hoy está la Casa Rosada, sobre la antigua barranca hacia el río, que era el único sitio desde el cual se podía proteger una aldea pequeña contra los peligros que únicamente podrían llegar de ultramar (Figuras 6 a 9). Fue una ubicación lógica en ese momento, central, en el punto más elevado, y en función del trazado planeado para la ciudad. Es cierto, como se alegó, que los disparos de los cañones no llegaban hasta el puerto –el Riachuelo en ese momento-, pero Garay y sus sucesores lo pensaron para proteger la aldea y sus alrededores inmediatos, ni siquiera imaginaron una ciudadela amurallada. Con los años y una mirada más estratégica e ingenieril se discutiría si el mejor lugar era ese o el llamado Fuerte de San Sebastián (Av. Quintana y Libertad actuales, obra que comenzó y se frustró), o el alto de San Pedro (San Telmo), o la entrada al Riachuelo donde efectivamente se hizo un pequeño fortín sencillo que se quemó y luego quedó inutilizado por el cambio de la boca del río (Figura 5). Y por supuesto cuando la ciudad creció, el fuerte se hizo inútil por muchas razones, y efectivamente nunca se disparó una bala desde sus cañones.

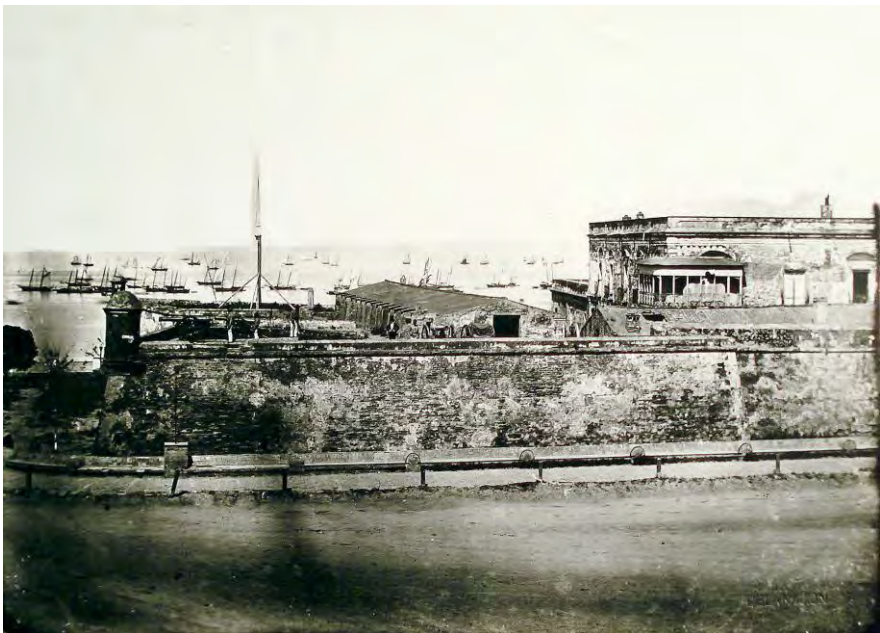
Figura 11. Daguerrotipo del Fuerte y el Palacio de Gobierno en 1852, aún está el foso, los edificios bajos de la tropa y el balcón de la esquina del Palacio (Fuente: AGN – Archivo Witcomb).

En 1776 se creó el Virreinato del Río de la Plata y por lo tanto el palacio pasó a ser sede de un virrey, lo que implicaba una categoría mayor que la de un gobernador. Eso produjo que llegaran ingenieros y expertos, y las teorías de Vauban de cómo debían ser las fortificaciones; pero las guerras de España impedían toda gran obra. El Palacio estaba cada vez más exigido de comodidades y oficinas pero poco se podía hacer. Al proyecto de Bermúdez y Petrarca de hacía tantos años, lo continuaron Joaquín Miró y Joaquín Marín (De Paula *et al*, 2006: 156). En 1785 Juan F. de Aguirre decía del edificio en su interior que aun “no corresponde a la idea de un Palacio”. Pese a eso Francisco García Carrasco lo haría todo de dos pisos para que las habitaciones del virrey estuvieran arriba y abajo las oficinas, puso un balcón limeño, un “salón del dosel”, una nueva capilla real, oficinas, se cerrarían los patios y, novedad absoluta en la ciudad: sería el primer edificio de azotea. Quizás ahí el Palacio fue lo más parecido a lo que debería ser, y es el que vemos en la iconografía de principios de siglo XIX (Figuras 1, 2, 11 y 12).

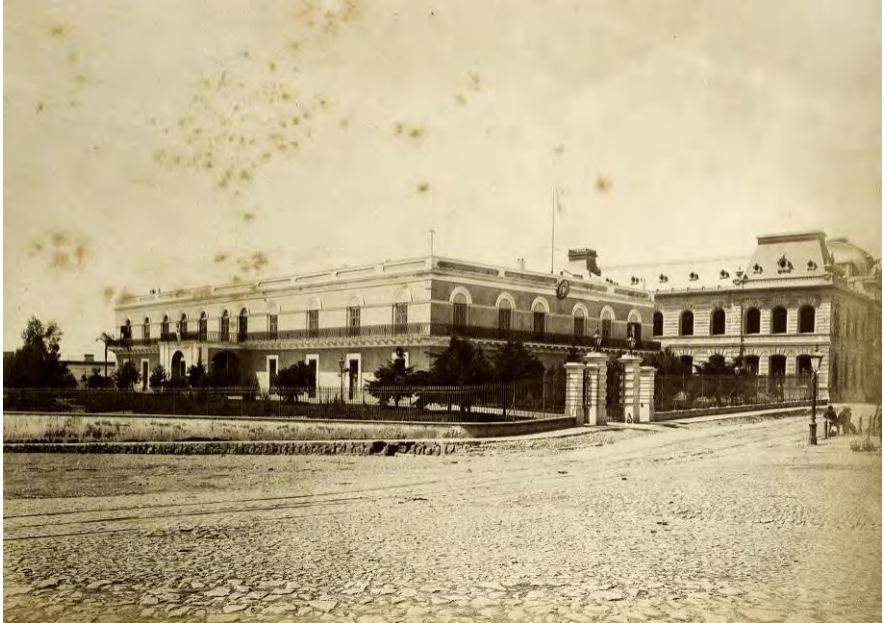
Figura 14. Foto de Christiano Junior de 1876 que muestra el Palacio del Virrey transformado en Palacio de Gobierno; detrás se ha terminado el Correo (Fuente: Fototeca Biblioteca Nacional).

Para que el gobierno nacional pudiera funcionar allí se demolieron los baluartes y muralla a mediados de la década de 1850 (Figura 13) y se le encargó un proyecto de remodelación a Prilidiano Pueyrredón, quien completó el piso superior en todo el edificio homogenizando estilos (Buschiazzo y Pando, 1965). En 1867 hubo un incendio por lo cual le encargaron rehacer el Palacio a Nicolás Canale quien le dio su forma definitiva y es la que vemos en las últimas fotografías (Figuras 14 y 15). El edificio fue totalmente reformado, los espacios y su distribución fueron

La verdadera Casa Rosada, es decir, la sede de gobierno pintada de color rosa, fue el antiguo edificio del Fuerte, donde luego se construyó el edificio actual. Este último heredó el nombre del anterior por convivir en la misma ubicación. Una fotografía de Christiano Junior fechada para 1876 (Figura 14) y publicada en un álbum de vistas de Buenos Aires, presenta un epígrafe impreso de la época donde se lee: “La Casa Rosada”, mostrando el antiguo edificio principal del Fuerte, ya sin los bastiones y reformado unas décadas antes. Es posible que luego de la demolición de los muros del Fuerte hacia mediados de 1850 en que el edificio quedó exento y visible desde Plaza 25 de Mayo haya adquirido ese nombre, que mantuvo en la tradición oral hasta su demolición en 1885. Hay que destacar que en todas las pinturas del fuerte de la primera mitad del siglo XIX, el edificio principal aparece pintado de amarillo o blanco (Figuras 1, 2 y 12.)

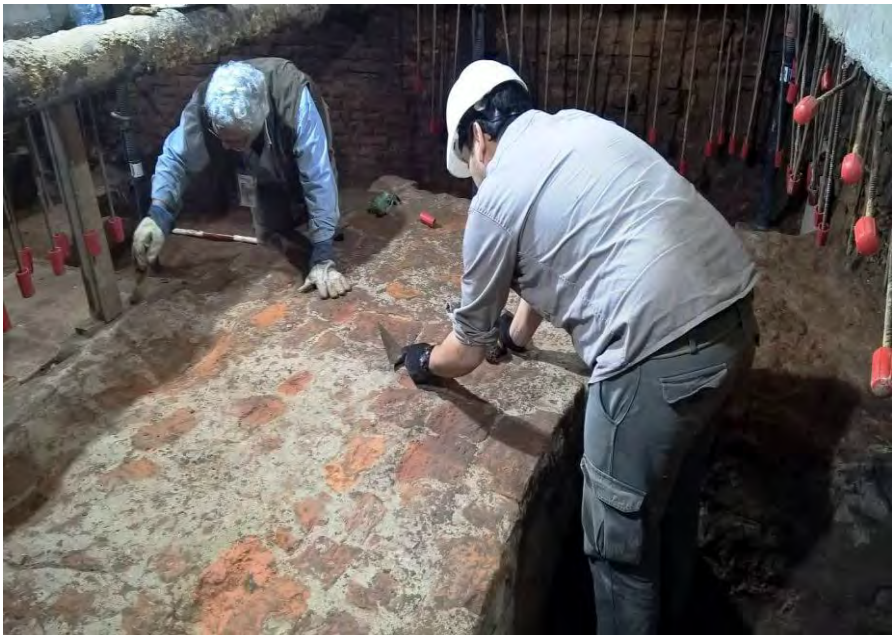
Figura 19. Estudio del basamento (Estructura A) en que se observan los fragmentos de ladrillos que fueron usados para su construcción y que no hay evidencia alguna de un muro superior.

Se trata de un muro de cimiento, de 1,50 a 1,60 metros de ancho, formando un ángulo de 90 grados y que continúa más allá del área excavada en ambos sentidos (Figuras 19 y 20). Está construido con *medios ladrillos*, es decir, ladrillos rotos durante la cocción o el transporte, asentados en mortero de cal². La medida de los ladrillos es bastante regular: 20 cm de ancho y 5 cm de espesor, su largo original probable debió ser de 40 cm. La primera hilada está apoyada sobre una cama de pequeños fragmentos irregulares, entre 5 y 8 cm, y está a su vez sobre la tosca original del terreno a 2,60 m de profundidad respecto del piso actual del patio. El basamento sostenía un muro en su superficie cuya evidencia ya ha desaparecido y seguramente era de menor ancho.

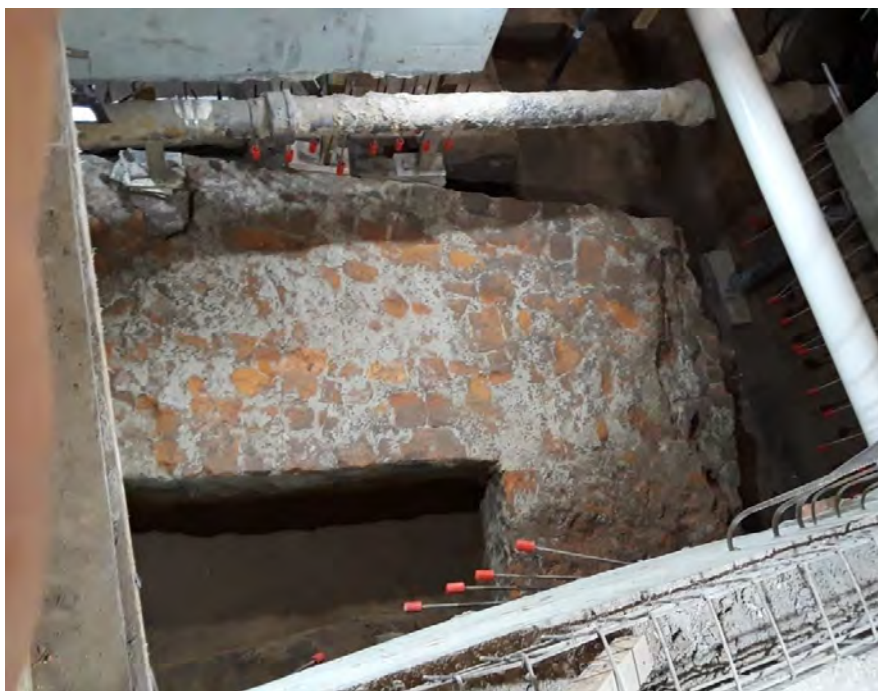
Figura 20. Basamento de muro en forma de L de 1,60 metros de ancho, hecho de fragmentos de ladrillos unidos con cal. Es posible que el muro superior haya sido destruido al pasar el caño de hierro que se ve encima, hacia 1884 o poco después.

El basamento seguramente sostuvo un muro del que nada ha quedado, y los perfiles visibles indican que su destrucción fue producto de las obras del arquitecto Francisco Tamburini hechas entre 1882 y 1899. Esto lo basamos en que un caño de agua de la antigua instalación cloacal pasa por encima del basamento, a unos 60 cm hacia arriba, y que los rellenos estratigráficos coinciden con los de esa época (Figura 20). No queda claro por qué no quedaron marcas de la pared que el cemento portaba encima, aun cuando fuera destruido, ya que si era de cal debió dejar marcas. Otra posibilidad es que si las juntas del muro eran de barro y sólo se usó cal para el cemento, lo que es bastante lógico de suponer, la limpieza de la superficie hecha por los encargados de la obra borró toda traza de ella.

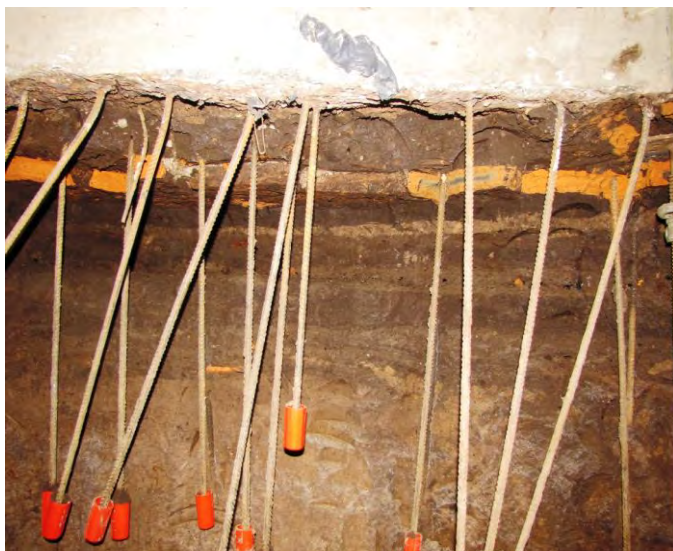
Figura 22. Piso de baldosas visto en el perfil de la excavación antes del hormigonado de la pared. Nótese los cinco niveles de estratigrafía que existen por debajo y otro por encima.

El piso de baldosas antiguo tenía un contrapiso de tosca, no de tierra negra, aunque las juntas sí lo son. Por debajo de él se ven seis estratos de unos tres a cinco centímetros de ancho cada uno antes de llegar a la tierra original, sólo uno de ellos tenía pequeños fragmentos de ladrillos. Por encima las baldosas tenían otra capa de tierra negra limpia lo que indicaría que le pusieron otro nivel encima, pero ya nada quedaba. Es extraño que ese piso haya estado un metro por encima del cimiento, el que termina alisado y con sólo una leve marca de la pared de encima. Es decir que no hubo forma de correlacionar bien estos niveles.

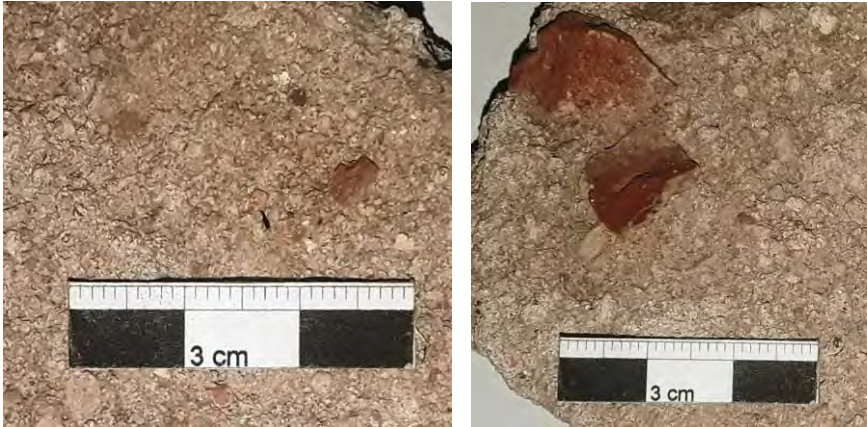
Figura 23. Microfotografías de la cal del cimiento mayor: nótese la conchilla, canto rodado y fragmentos de ladrillos en la mezcla.

El análisis del mortero del cimiento permite decir que la cal empleada provenía de calera de conchilla (¿del Paraná?), mezclada con arena (se observó la presencia canto rodado de menos de un milímetro), restos de huesos de 4 mm promedio, y polvo de ladrillo o teja molida (Figura 23). Es decir, se trata de un mortero de cal de buena calidad, homogéneo y resistente.

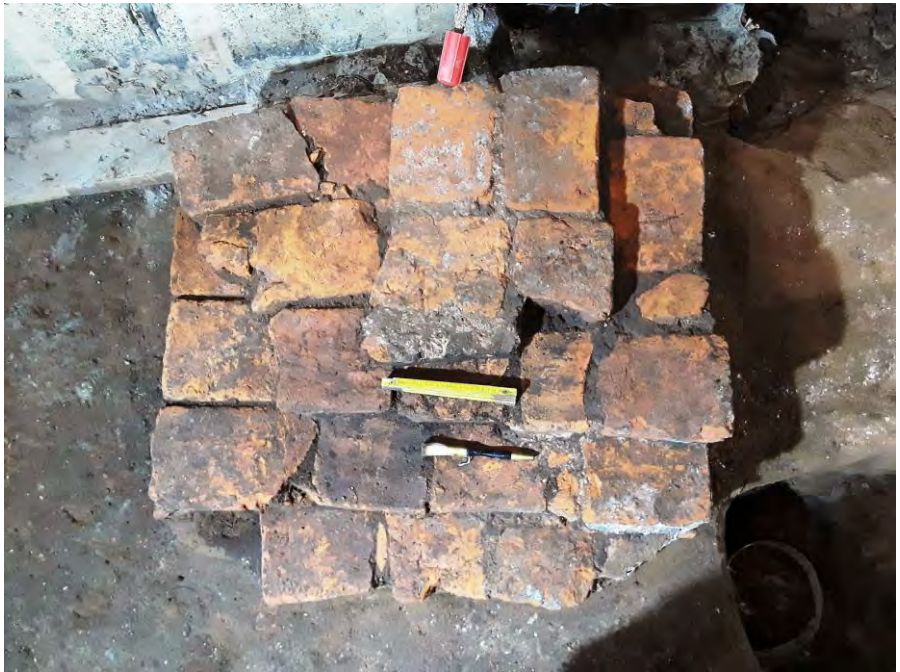
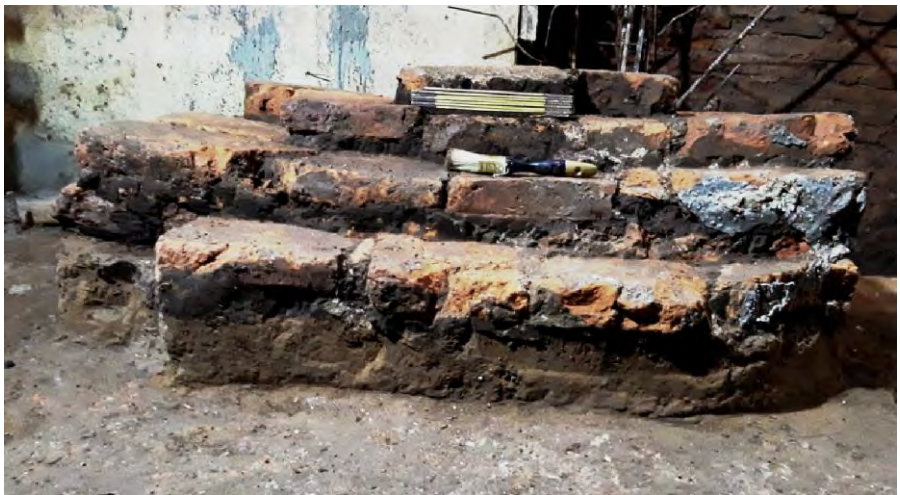
Figura 24. Estructura B: Restos de un muro o pilar de cuatro hiladas de ladrillos, con juntas de barro, colocado sobre la tosca natural.

La estructura B se encuentra a tres metros de distancia de la A y es sólo un fragmento de muro del que quedaban cuatro hiladas de ladrillo en una superficie de un metro cuadrado (Figura 24). Los ladrillos están unidos por una excelente mezcla de tierra negra limpia y sin cal, cuya base se encuentra diez centímetros más alta que la de la estructura A. Los ladrillos son más chicos, midiendo en promedio 36 x 18 x 5 cm. El extremo Oeste es de perfil de corte recto, vertical, mientras que hacia el Este está roto indicando que continuaba. O era la base de un pilar rectangular o de una pared que terminaba en ese punto; lamentablemente no hubo más datos asociados a esta estructura. En el relleno de tierra del contrapiso y en el nivel de humus antiguo sobre el que se apoyó este basamento se encontraron fragmentos de tejas cerámicas y sabemos que ninguna etapa de la Casa Rosada, desde su primera obra en la Casa de Correos, las tuvo, ya que eran mansardas de pizarra o techo plano, incluso el Palacio en su tiempos tardíos tuvo azotea plana -no así lo destinado a la tropa y la intendencia-, por lo que casi con certeza pertenecieron a las construcciones más antiguas.

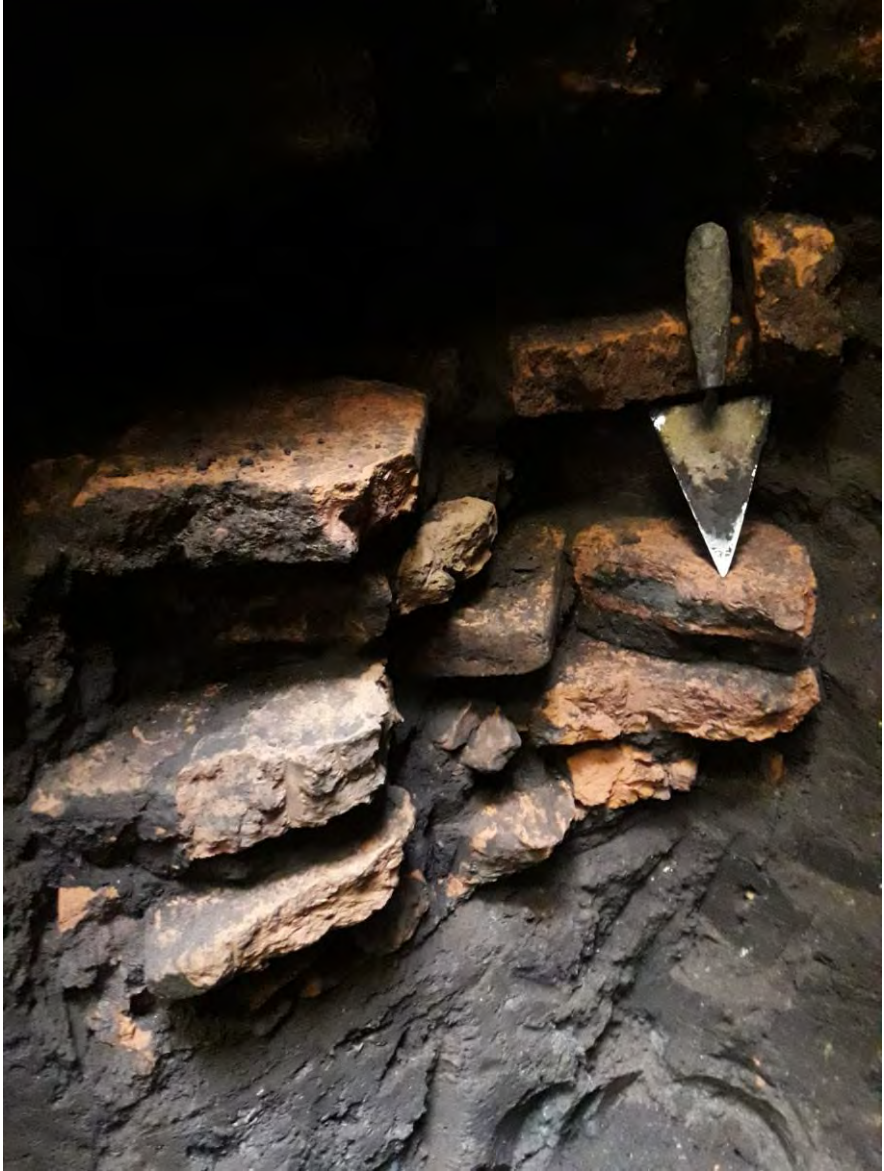
Figura 25. Estructura C: Ladrillos asentados en barro, vista desde el lateral de la zanja.

La estructura C fue lo menos definido. Visto casi por casualidad entre la tierra y bajo los tablones de obra, se pudo despejar parte de unos ladrillos de las mismas dimensiones que en B, con disposición regular y junta de tierra negra. Su destrucción era enorme y lo que se veía eran restos de tres o cuatro hiladas muy alteradas (Figura 25).

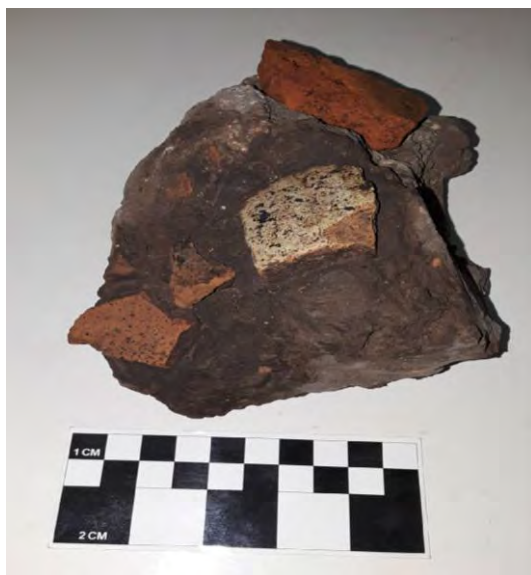
Figura 26. Posible fragmento de adobe hecho de tierra negra y restos de tejas, cerámicas, ladrillo y huesos, de la Estructura C.

De ese sector, a un lado de los ladrillos, se extrajo una muestra de tierra que parecería haber sido parte de un adobe (Figura 26). Estaba hecho con tierra negra limpia a la que se le habían agregado ladrillo molido, restos de huesos y fragmentos mayores de teja y cerámicas (una botija de Sevilla). Esta composición es la que nos apoya la hipótesis de adobes de un muro más que un relleno.

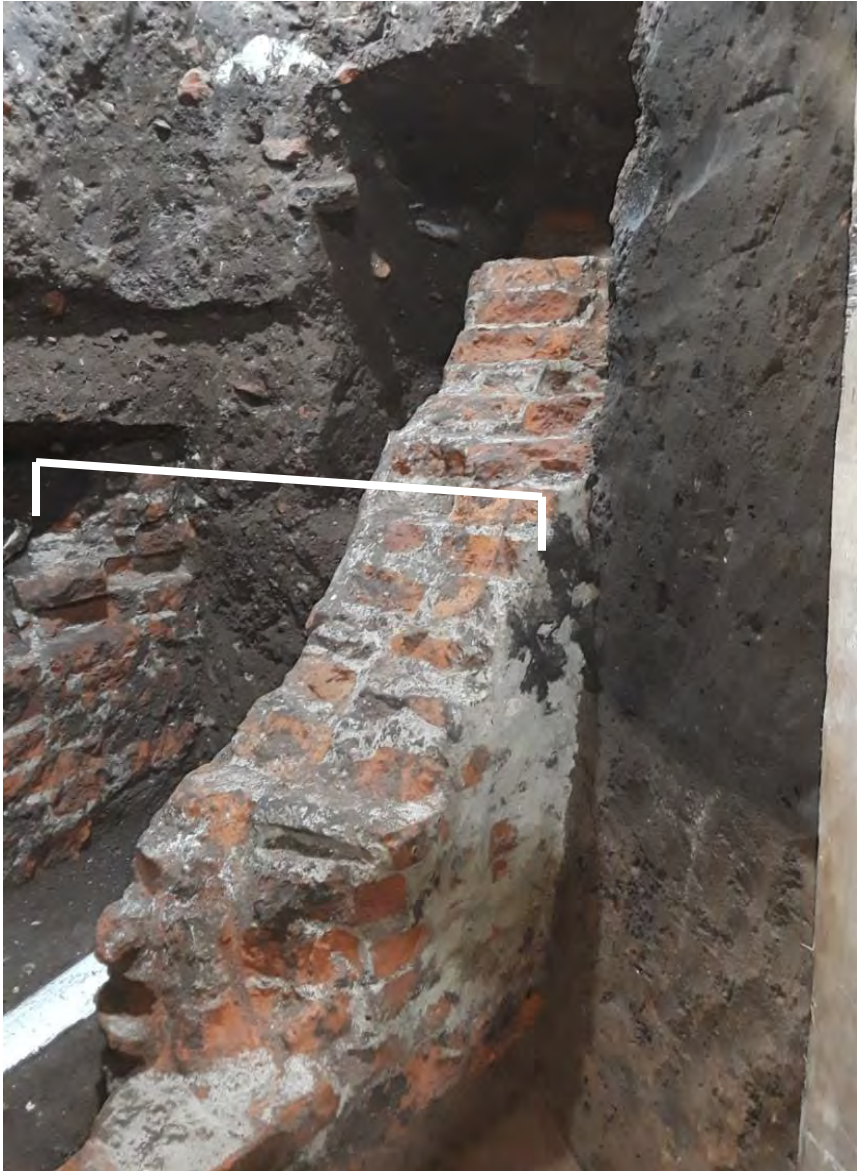
Figura 27. Estructura D: Muro de cimiento de idénticas características que la estructura A, se observa que conserva restos del revestimiento exterior a la cal. El caño que pasa por su interior lo dividió en dos mitades. La línea blanca indica el ancho total del muro.

La estructura denominada D es el relicto de un muro que, lamentablemente, el nuevo caño plástico que se colocó se lo hizo pasar por el medio de la pared, a lo largo de la misma, lo que dejó dos fragmentos de muros paralelos (Figura 27). Esta estructura fue parte de una pared o cimiento coincidente con la A, a la que sin duda está conectada físicamente.

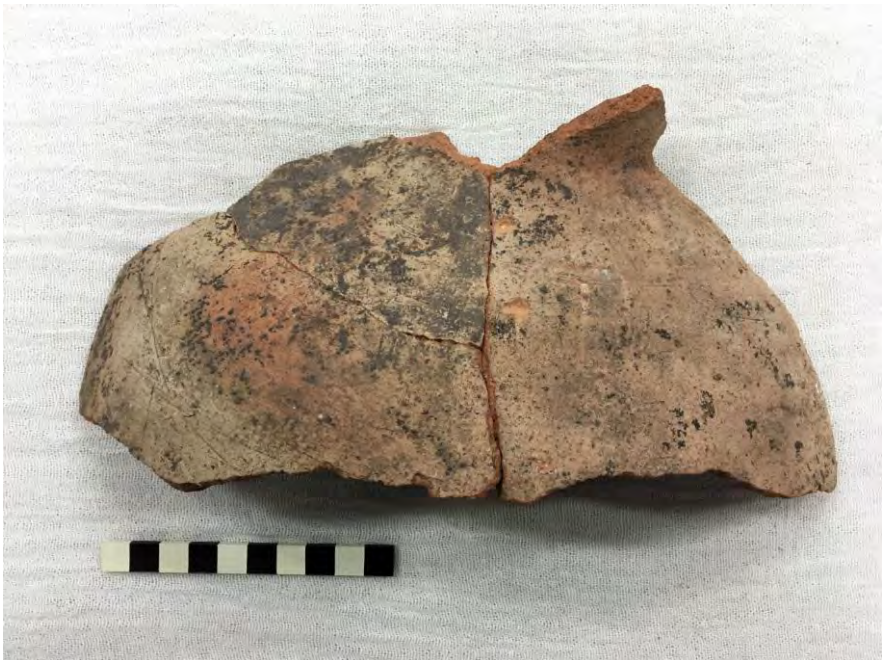
Figura 30. Fragmento del hombro y cuello de una tinaja de manufactura regional para transporte de vino (siglo XVIII), hallada en estructura A.

Los fragmentos de cerámicas encontrados asociados a la Estructura D, o bajo el piso de A, son anteriores al año 1800, por diversos motivos: hay cerámica indígena, cerámica criolla y mayólica española (Figuras 30 y 32), y nada de lozas o vidrios lo que denotaría el final del siglo XVIII y con más certeza el inicio del XIX. Esto permitiría pensar que esas estructuras no fueron tocadas con posterioridad hasta su demolición inclusive. Pero la falta de un contexto controlado hace imposible las conclusiones. En la tierra de las cercanías de C se encontraron 14 fragmentos de tinajas de boca estrecha, de fabricación regional, y empleadas para transporte de vino durante el siglo XVIII (Figura 31).

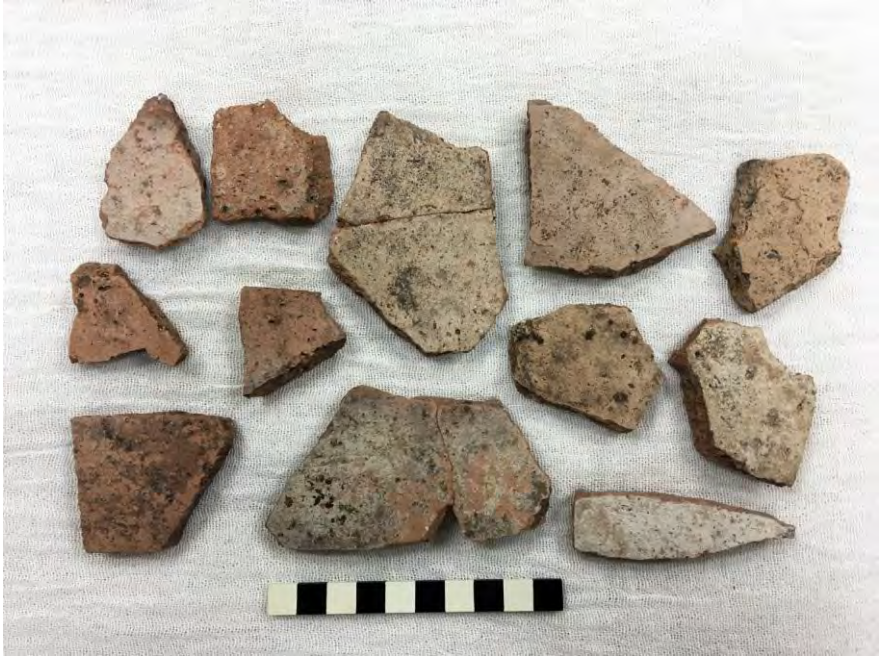
Figura 31. Fragmentos de tinajas locales halladas en rellenos de la estructura C.

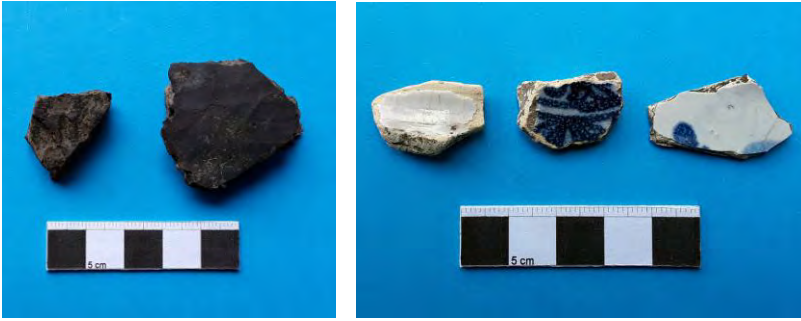
Figura 33. Cerámicas indígenas y mayólicas españolas asociadas a la estructura C (siglo XVII).

En ese sector y entre las juntas de tierra pudimos excavar tres mayólicas y dos fragmentos de cerámicas indígenas (Figura 33), además de otro de pasta blanca aunque sin vidriado (¿un azulejo?) pero que sin duda es europeo. La pasta de la cerámica indígena presentó agregados líticos, y en una, se observaron relieves en la superficie. Merecen mayores estudios futuros. Muy cerca, sobre el borde, había un fragmento de lebrillo de pasta

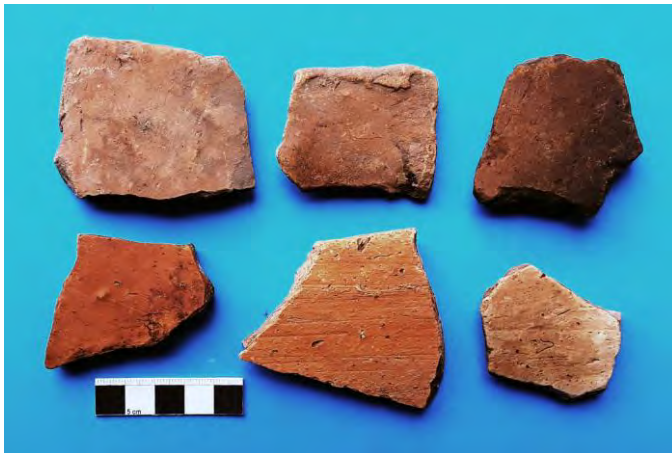
Figura 35. Fragmentos de tejas hallados en la tierra que envolvía los restos de la estructura C.

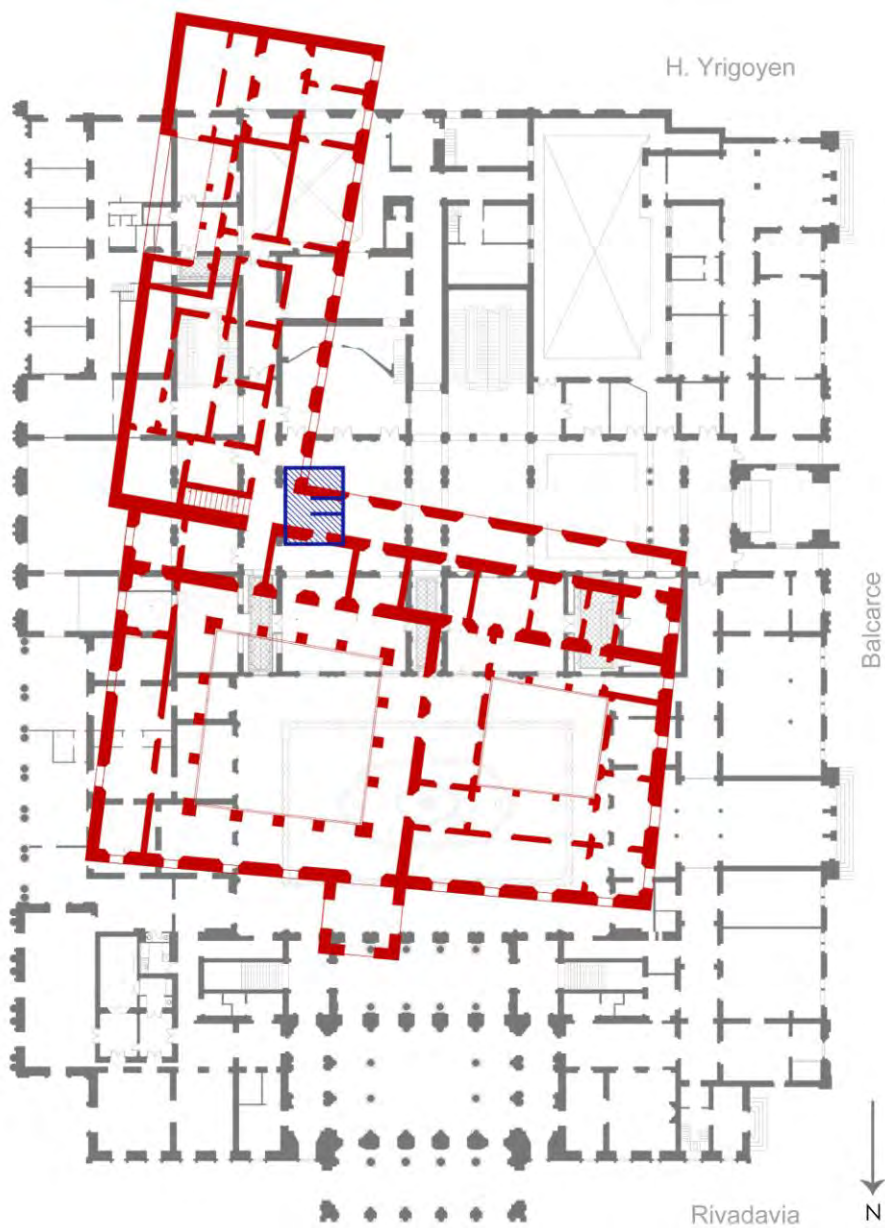
Figura 36. Planta del Palacio de los Gobernadores (según reconstrucción existente en archivo del IAA) superpuesta a la de Casa Rosada. En azul, la ubicación del sector de ascensores donde fueron halladas las estructuras. (Dibujo: F. Girelli).

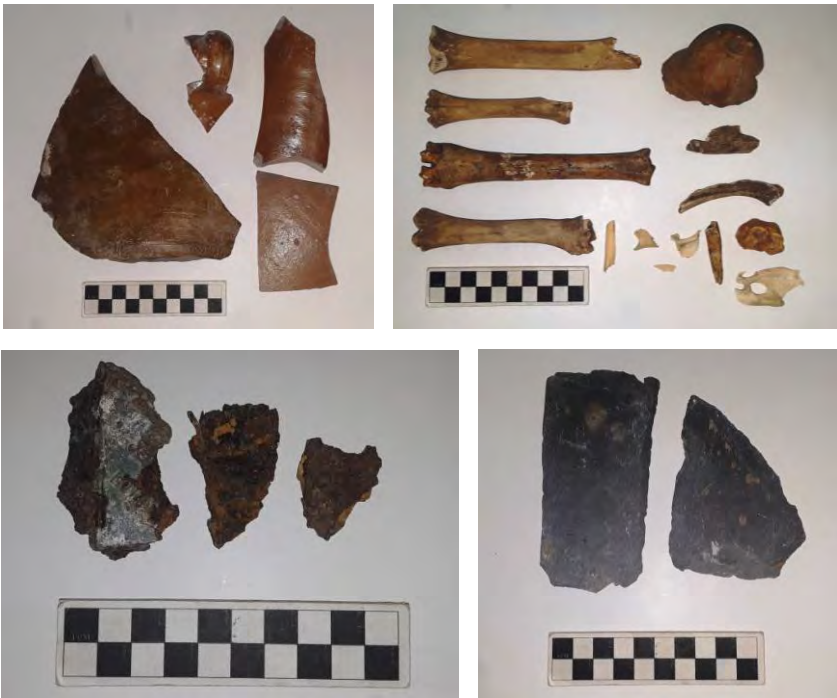
Figura 37. Objetos asociados a la construcción del edificio de 1885-89 hallados en los primeros niveles de la excavación: gres de ginebra y whisky, pizarras de los techos, una lata con la inscripción “...& London”, y huesos de animales domésticos.

Hay por cierto objetos que fueron hallados fuera de contexto y que son claramente de épocas posteriores. Simplemente los enumeramos y guardamos, pero fueron encontrados por los operarios de obra en los primeros niveles de la excavación (Figuras 37 a 39). Entre ellos podemos citar fragmentos de botellas de gres de ginebra, dos de un botellón de whisky de gran tamaño, y una base de botella de vidrio tipo 1900 con la inscripción “Dres... & Leipzig”, una pequeña lata proveniente de Londres, catorce huesos de animales y muchos restos de revoques de buena terminación, de mosaicos de los que aun existen en el edificio, clavos y otros materiales de construcción de las obras del propio edificio en pie.

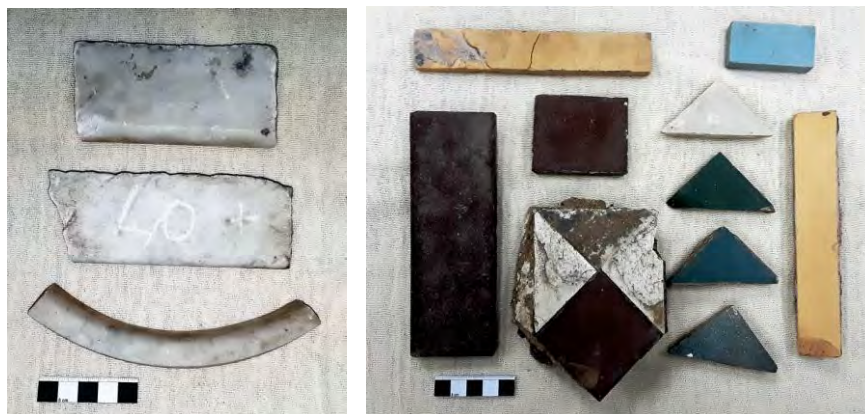
Figura 38. Fragmentos de mármol de Carrara de zócalos y ornamentos, uno de ellos con una inscripción incisa; y teselas de gres de producción inglesa, idénticas a pisos que aún existen en parte del edificio

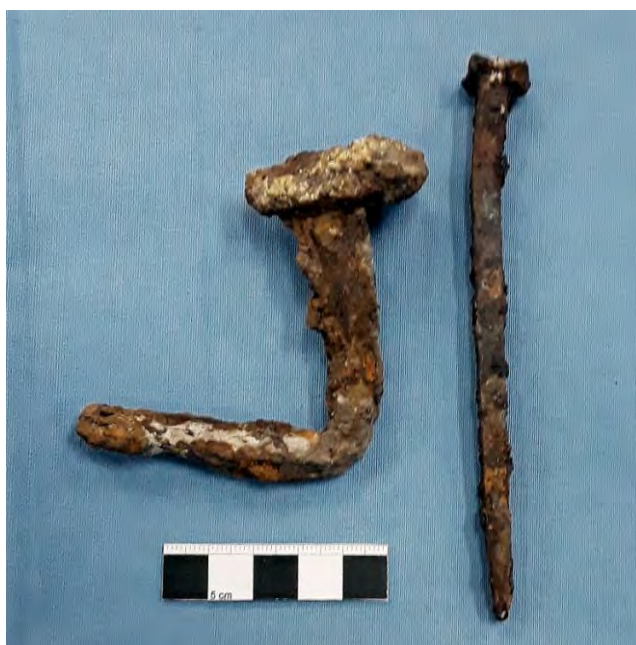
Figura 39. Dos variantes de clavos hallados en los rellenos: forjado (período colonial) y cortado con máquina (siglo XIX).

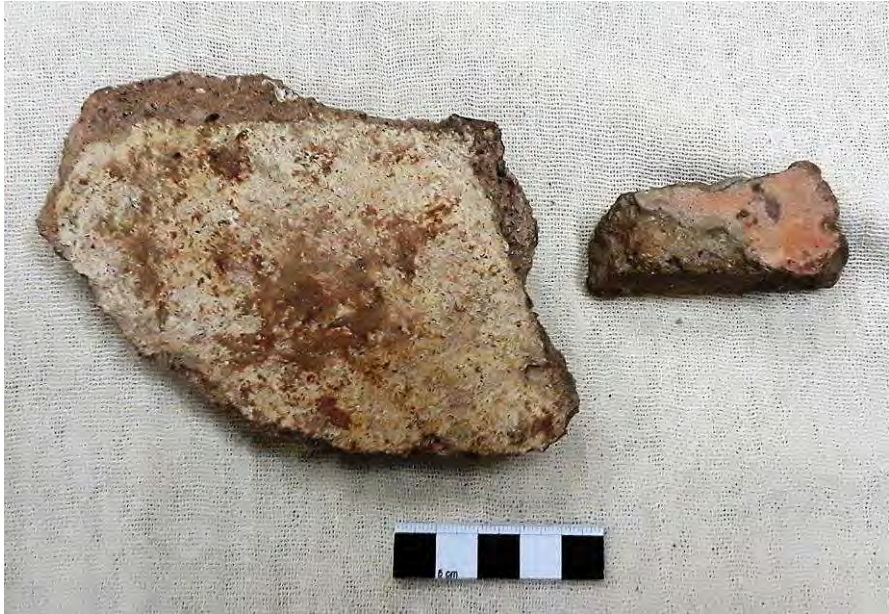
Figura 40. Fragmentos de revoque (mortero a la cal) recuperados en la excavación, en cuya superficie se observan restos de pigmento de color rosado.

Entre los materiales hallados durante la excavación se recuperaron dos fragmentos de mortero de cal perteneciente al revestimiento de un muro, que presentaban en su superficie restos de pigmento de color rosado (Figura 40). Es muy posible que se trate de restos del antiguo edificio, dado el

contexto del hallazgo, siendo los únicos vestigios del color rosa original. Futuros análisis de laboratorio sobre las muestras aportaran datos para avanzar sobre nuestra hipótesis y asignar una cronología precisa a los restos hallados.
