ARQUEOLOGÍA DE UN CONFLICTO SOCIAL:

La Semana Trágica y los talleres Vasena

Ana Igareta y Daniel Schávelzon (compiladores)

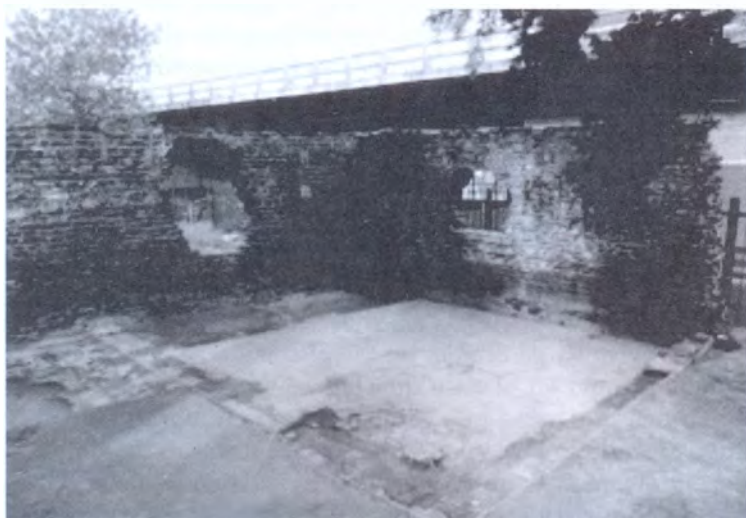
▲ Restos de lo excavado entre los muros, antes de proceder a la restauración y a cubrir nuevamente los cimientos y pisos encontrados para su protección.

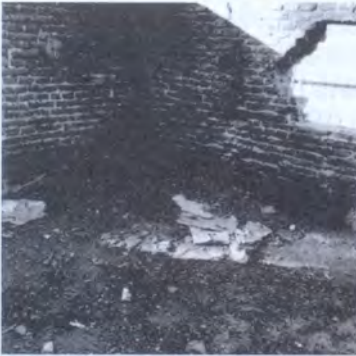
▲ Basura entre los muros históricos: nótese las marcas que el fuego dejó en el rincón, el carbón en el piso y la acumulación de casi un metro de sedimento.

Cuando llegamos al sitio, el estado de conservación de los muros era malo. Zonas con superficies carbonizadas daban cuenta de fogatas realizadas en el ángulo interior y también en los laterales de las paredes. Se observaron grafitis, roturas en vanos y extremos, descalce de cimientos en los lados exteriores, falta de cohesión en algunos ladrillos, desprendi-

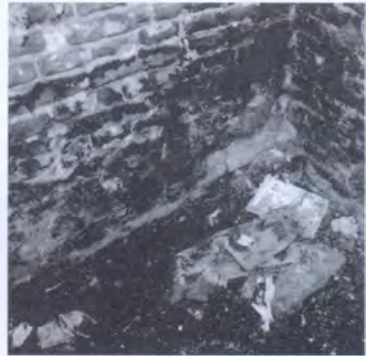
▲ Detalle de restos de carbón y hollín, ladrillos calcinados y restos varios de las actividades que, cada noche, afectaban el lugar histórico.

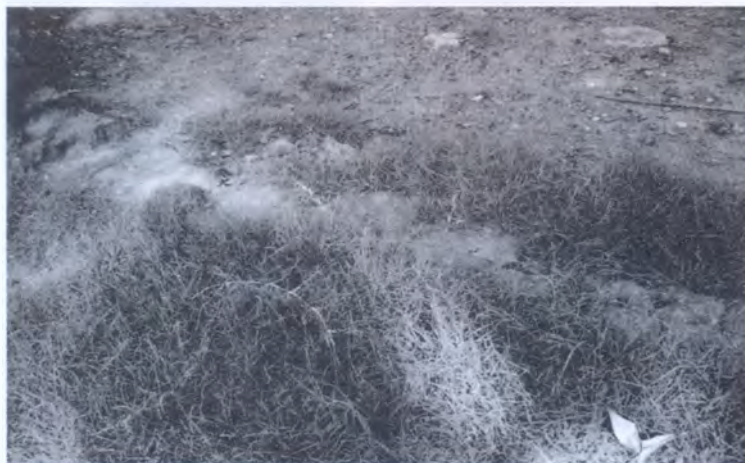
▲ Restos de paredes que aún permanecen en la parte antigua de la plaza antes de las excavaciones, pasando inadvertidos entre el pasto y el abandono.

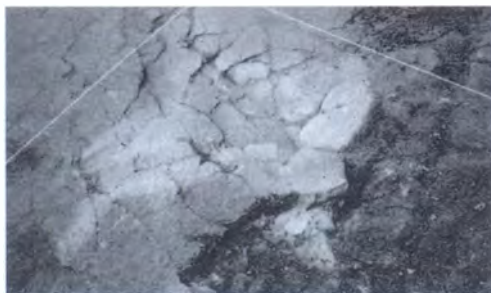
◀ Posible sitio de impacto de un proyectil de grueso calibre que quebró el piso de cemento y el contrapiso inferior en ondas concéntricas.

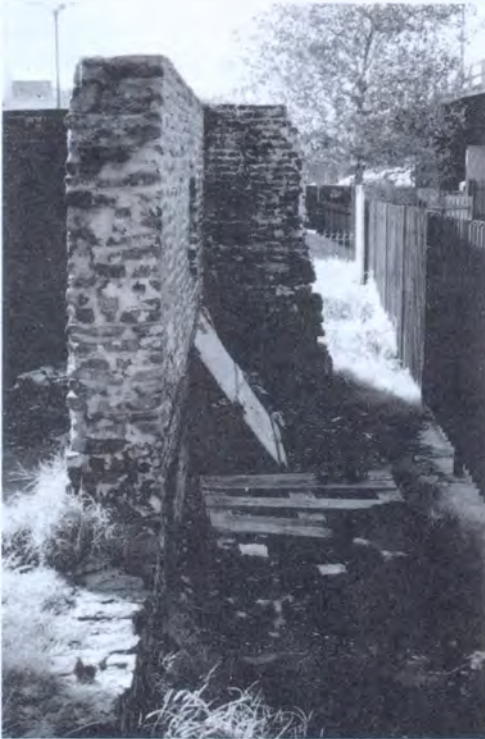
◀ Las paredes tal como fueron encontradas, incluyendo maderas para hacer fuego y para acostarse en las noches.

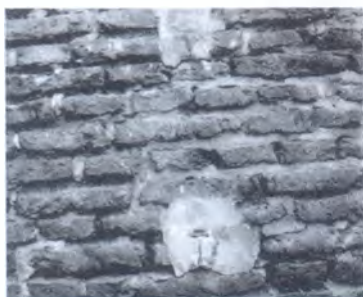
◀ Detalle de un muro; en toda su superficie se empotraron estantes que limitaban el paso de las personas dentro de las estrechas habitaciones.

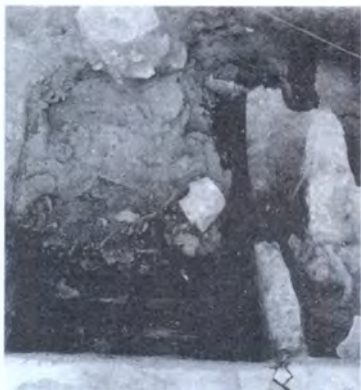
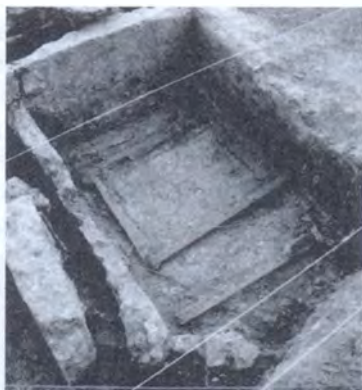
- ▲ El pilotón central, posiblemente usado para enfriar fundiciones, anulado con un relleno de chapas de techo dobladas; la destrucción quebró los bloques de hormigón con su violencia.

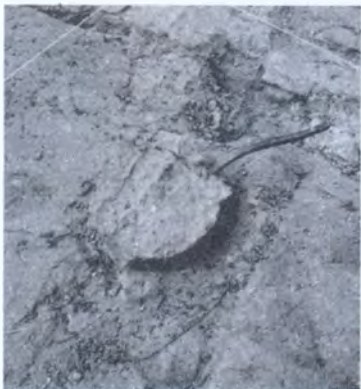
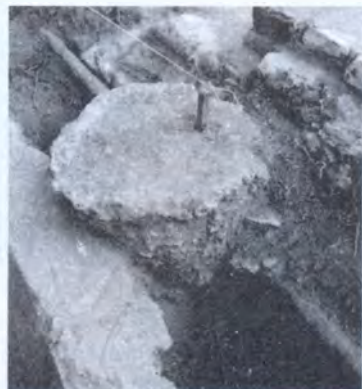
- ▲ Bloques de cemento empotrados en el piso para sostener un posible puesto de venta de choripán, y que destruyeron los restos de construcciones anteriores.

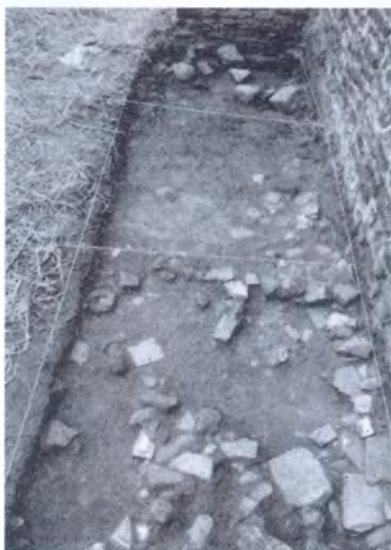
◀ Sector excavado paralelo a uno de los muros en el que se observa que toda evidencia de una estructura anterior, incluso los pisos, había sido destruida, quedando sólo restos de demolición moderna.

La excavación de las cuadrículas en que aparecieron los restos de baldosas puso en evidencia el alcance de la intención de destrucción con que se desarrolló la demolición del antiguo edificio: al igual que las paredes que se hallaban por encima, el piso fue sistemáticamente desarticulado mediante la rotura y remoción de las baldosas que lo integraban. Luego, toda la superficie quedó cubierta por los escombros producto de la demolición del resto del edificio y los materiales que cayeron se mezclaron con los del piso destruido. Destruir los pisos de la planta baja de una construcción es una actividad particularmente trabajosa, por lo que suele haber un interés particular en concretarla, habitualmente la reutilización o venta de los materiales de dichos pisos, pero en este caso el énfasis parece haber estado puesto en romperlos más que en recuperarlos para otro fin.

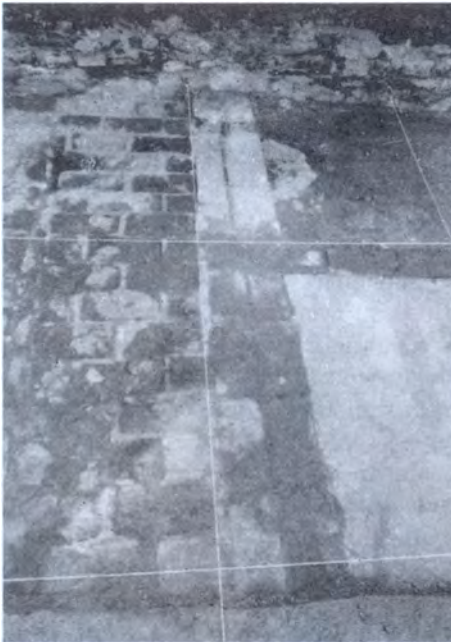
◀ Sector excavado en el interior del ángulo de las paredes históricas, con restos de pisos y cimientos de la fábrica, aún visibles.

A continuación de este primer piso y en paralelo al muro oeste, hallamos una superficie de cemento perfectamente alisada de unos cuatro metros de lado que se extiende hasta los restos de la primera nueva pared detectada. La esquina noreste del alisado se encuentra hundida como resultado del impacto de un objeto extremadamente pesado que cayó en el lugar y fracturó el cemento cuando el material ya estaba seco, generando líneas de quiebre en varias direcciones. La pérdida de cemento en el centro y en los lados del hundimiento nos permitió observar que este piso se extiende por encima de un bien consolidado contrapiso de ladrillos fragmentados de casi diez centímetros de espesor.

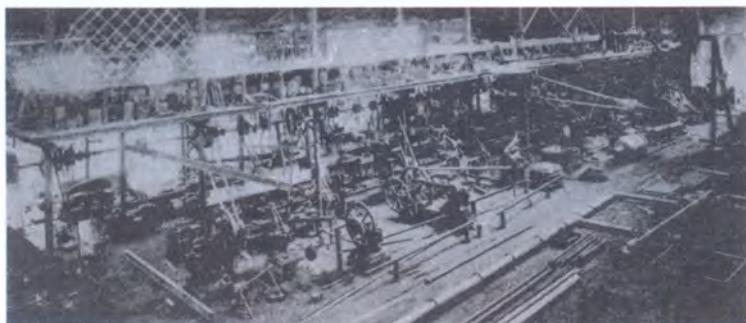
▲ El interior de uno de los talleres de fundición de Vasena. Se observa la acumulación de objetos y el vapor que impide la buena visión, pese al obvio arreglo para la foto.

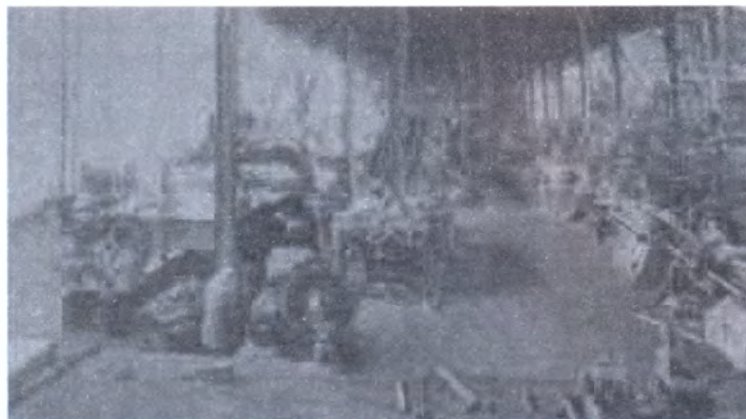
▲ Taller de mecánica en operación.

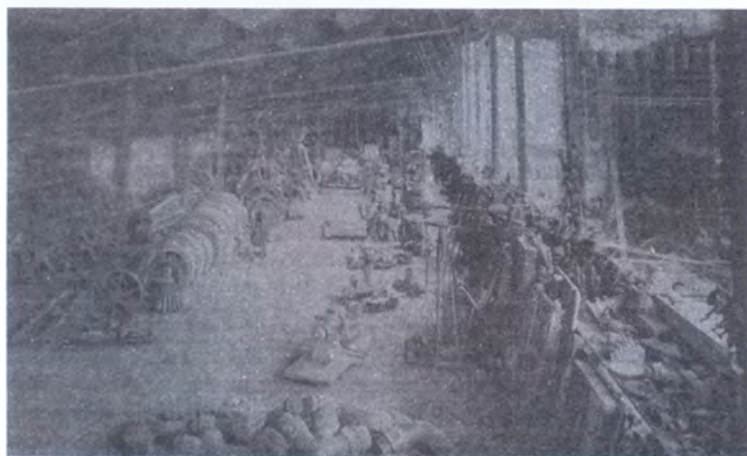
▲ Taller de mecánica y fundición.

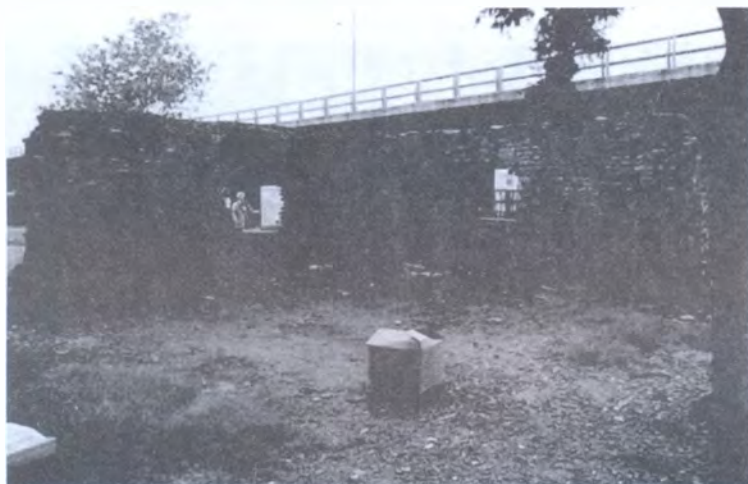
▲ Perspectiva del sitio al momento de iniciarse las excavaciones; nótese el estado general de abandono.

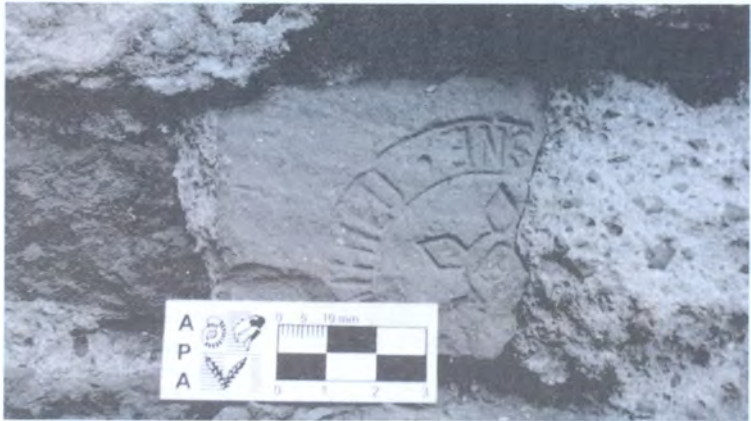
▲ Detalle del fragmento de baldosa francesa incluido en una de las paredes.

La presencia de fragmentos de baldosas intercalados entre los ladrillos y usados para rellenar pequeños espacios le dan un aspecto curioso a ciertos sectores de las paredes. Uno de estos fragmentos conserva aún grabada en bajorrelieve la

marca del fabricante, *PICHOU MATHIEU / A AUBAGNE MARSELLE*, y la clásica estrella lobulada de cinco puntas que lo identificaba. El uso de baldosas francesas tuvo una enorme difusión en nuestro país entre mediados del siglo XIX y la primera década del XX, pero su utilización como material de relleno en sectores con pérdida de ladrillos resulta singular, aunque no del todo inhabitual.

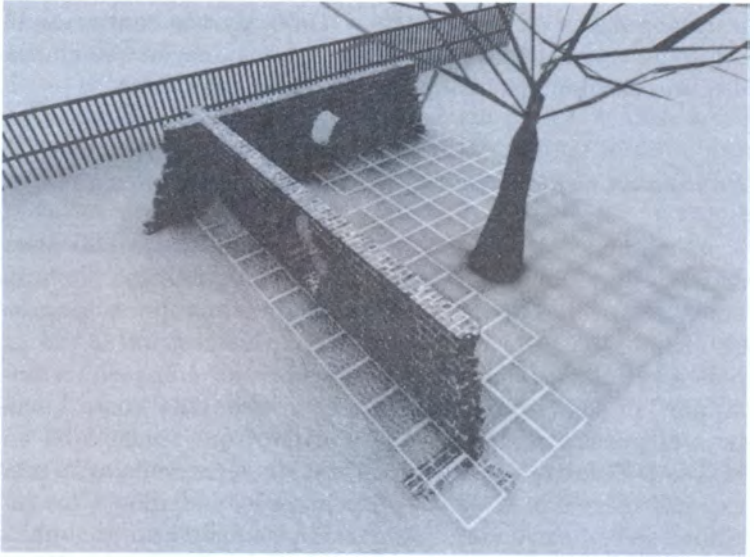
▲ Esquema general que muestra la disposición del total de cuadrículas arqueológicas trazadas en el sitio, remarcando las excavadas.

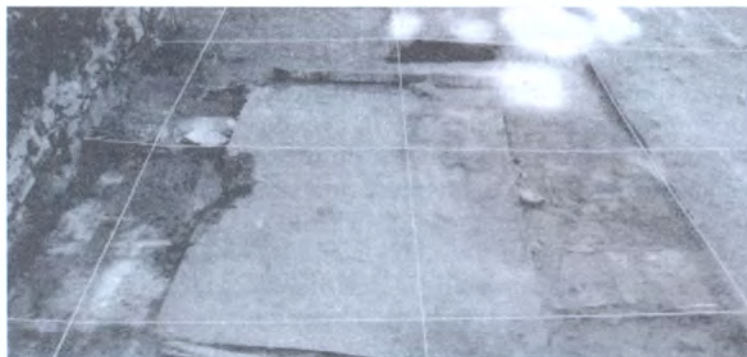
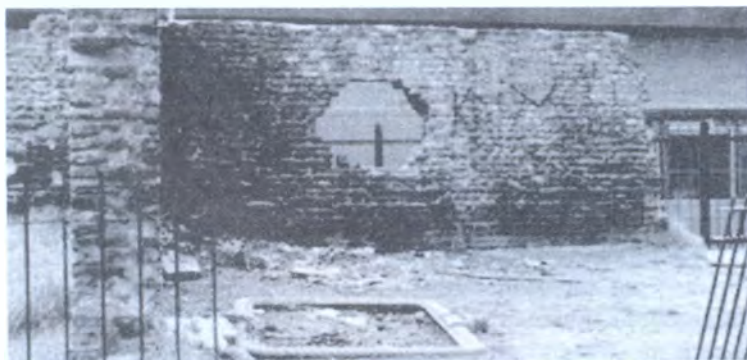
▲ Vista en detalle de los restos de la plancha de chapa hallada en el sector C. Imagen de archivo que muestra el origen del descarte del objeto.

Un más reciente y muy particular ejemplo de descarte de desperdicios quedó representado por el hallazgo de un rectángulo de chapa de aproximadamente 1.50 x 1 metros y de 5 milímetros de espesor y bordes decorados, que apareció enterrado por debajo de una delgada capa de tierra y

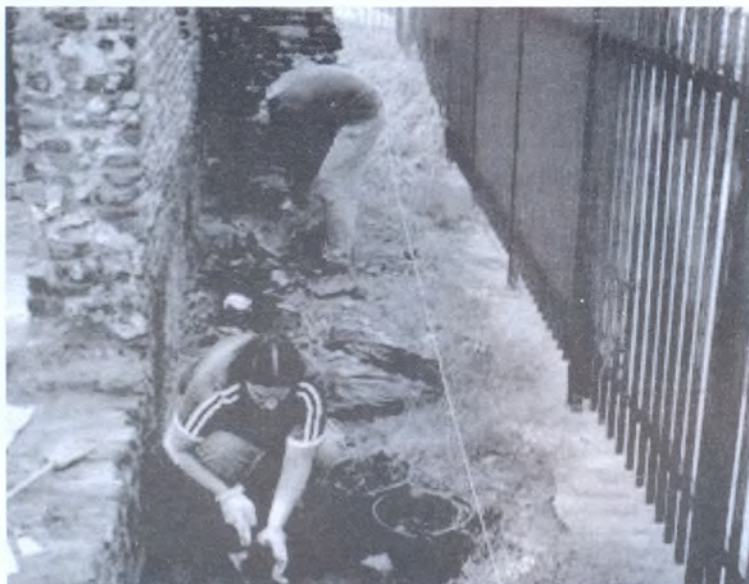
▲ Miembros del equipo arqueológico que remueven a paladas la basura que rodeaba las paredes históricas.

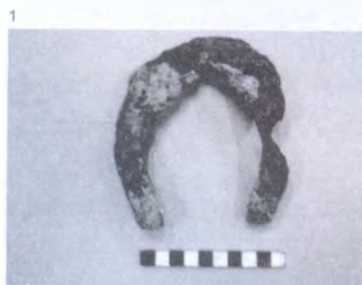
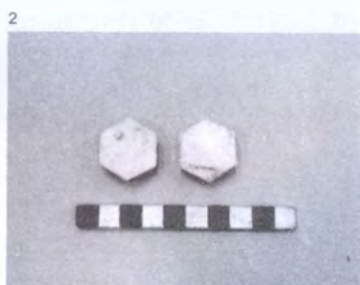
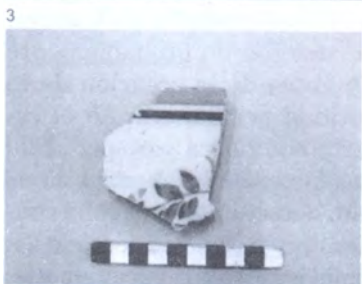
▲ ◀ 1) Herradura de caballo.

2) Teselas o mosaicos de gres del tipo utilizado para formar pisos de alta calidad durante el siglo XIX.

3) Azulejo inglés posiblemente procedente de los baños de la fábrica.

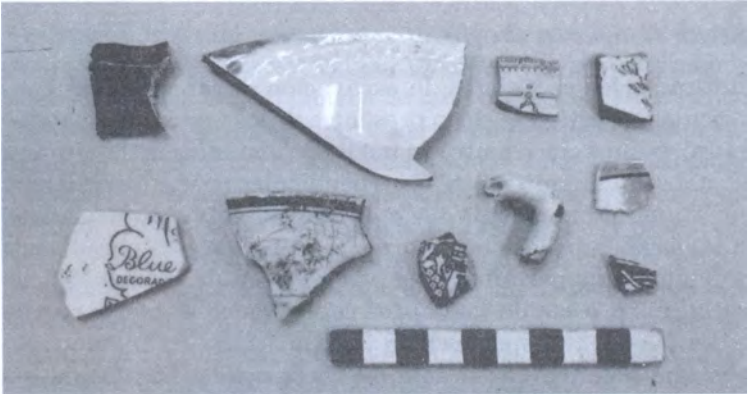
▲ Fragmentos de platos y tazas de loza, tanto inglesa como nacional de los siglos XIX y XX.

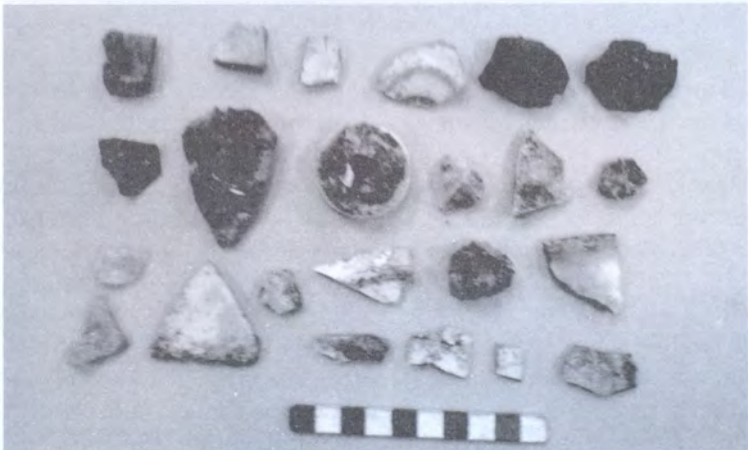
▲ Objetos de loza que fueron sometidos a temperaturas tan elevadas como para lograr fundirlos.

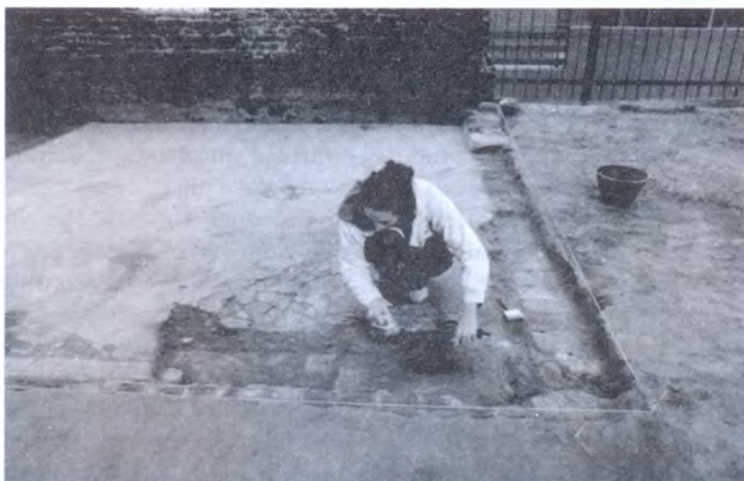
▲ Piso de cemento en el sector C del sitio y en el que se observan los efectos del impacto que dañó la esquina noreste. Por detrás, los restos de la pared y cimientos hallados durante la excavación.

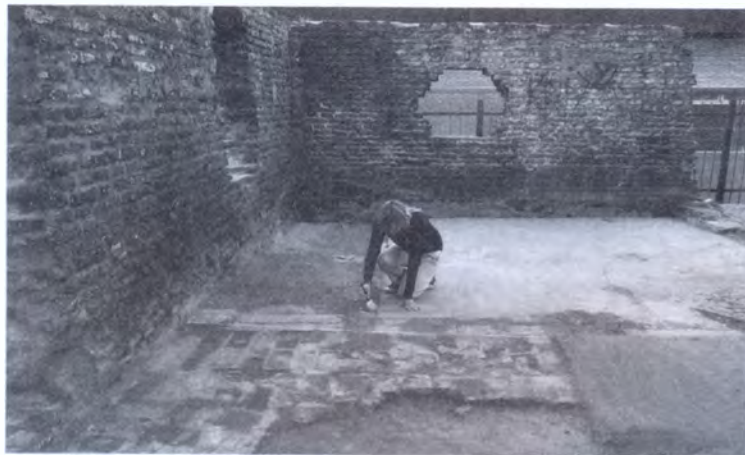
▲ Detalle del pasillo y parte de un piso de ladrillos hallados en el cuadrante C. A la izquierda, la superficie del muro norte muestra las huellas del extremo calor.

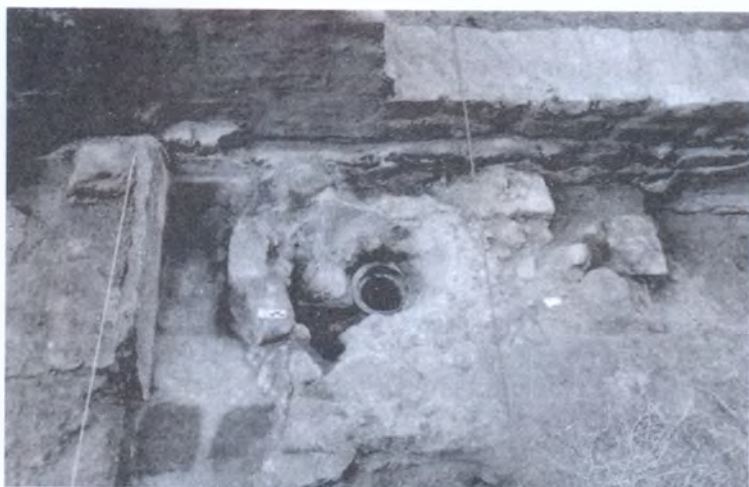
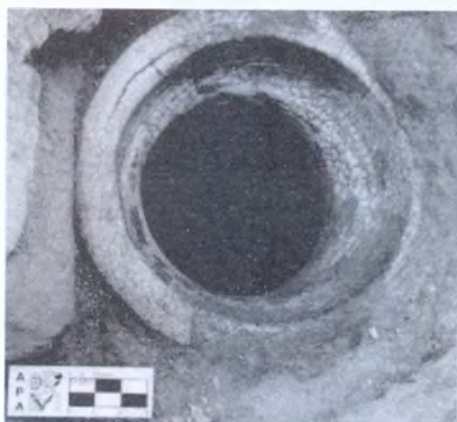
▲ ◀ Vista del los restos de la base del inodoro hallado; en el detalle se observa el buen estado de conservación de la pieza de loza donde iba encastrada la parte superior del dispositivo.

Lamentablemente y dado el grado de deterioro de los materiales, no nos fue posible establecer si se trataba de un baño con un solo módulo o varios, pero la falta de evidencias semejantes en las inmediaciones nos lleva a creer que se trató de una instalación de un único elemento. Nuestra propuesta se vio apoyada por la aparición, unos metros al oeste del inodoro, de los restos de lo que parece haber sido una colectora pluvial, ya que su presencia marca un cambio de función en relación con la conexión cloacal; de haber habido más inodoros, no habría podido instalarse allí un desagote para el agua de lluvia.

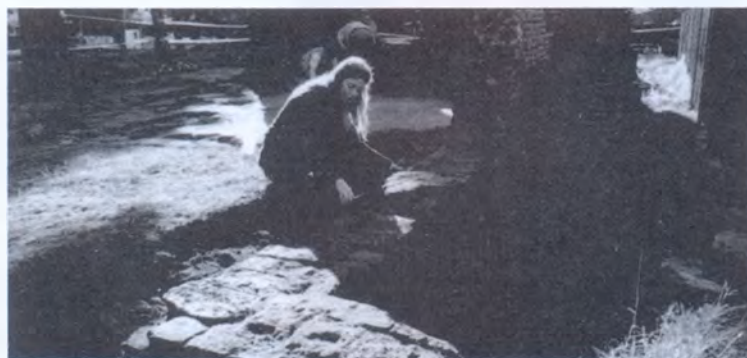
▲ En primer plano se observan los cimientos expuestos del muro oeste que cerraba el segundo recinto identificado en el sitio; a continuación de éstos, el muro que le servía de límite norte y, al fondo, la mínima porción conservada de su pared sur.

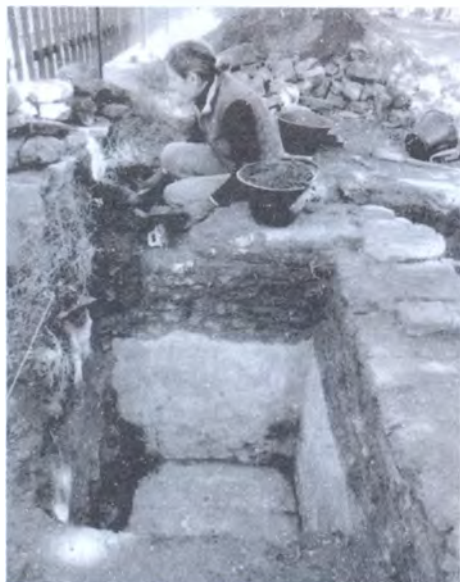
◀ Vista del piso de cemento detectado en el sector B, en la que se observa el marcado desnivel que existe entre éste y el nivel actual de superficie.

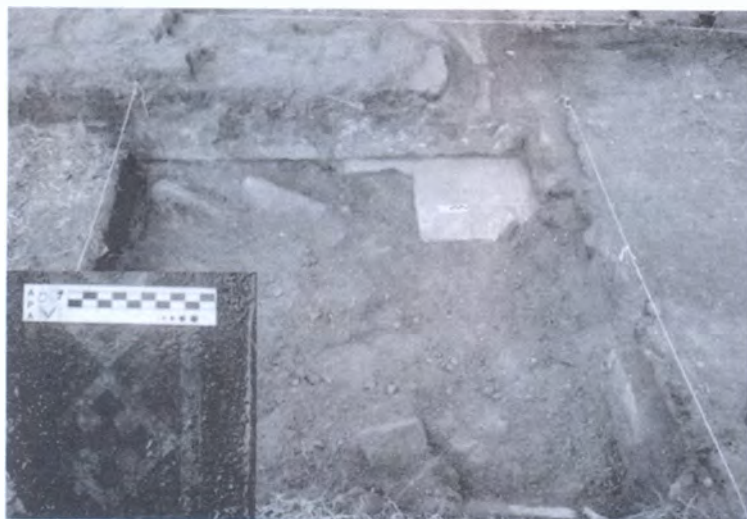
▲ Vista de la esquina con baldosas halladas en el cuadrante D, con detalle del diseño que adorna una de ellas. Nótese la presencia de fragmentos de ladrillos y demás material de demolición por debajo del antiguo nivel de piso.

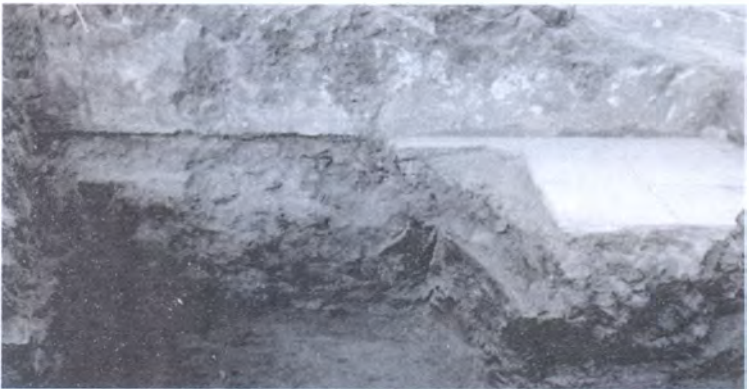
- ▲ A los pies del equipo arqueológico se observan detalles de la secuencia compuesta por los restos del muro norte, sus cimientos, los restos del piso de baldosas detectado en el sector D y el contrapiso debajo.

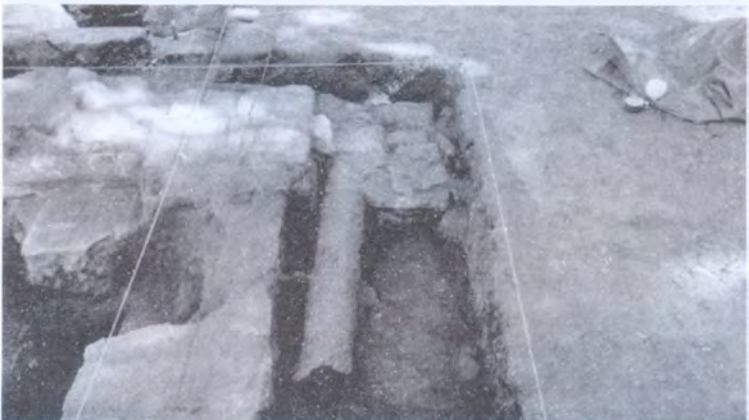
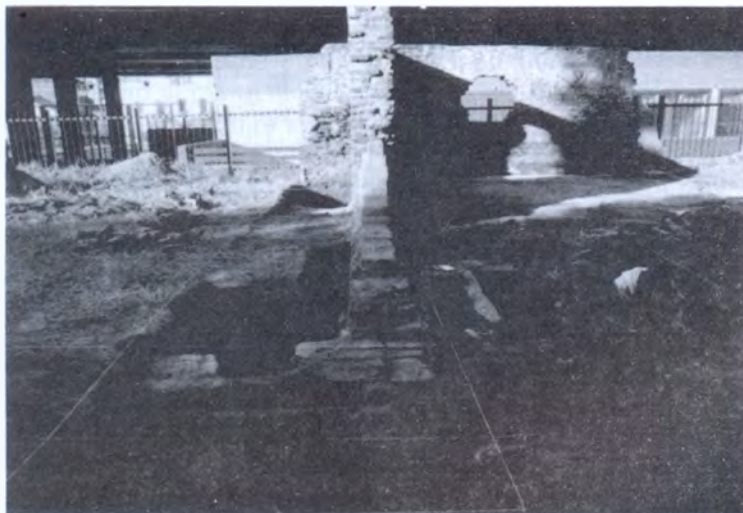
▲ Detalle de la ubicación del caño de hierro que se introduce en la parte más vieja de los cimientos del muro norte. A la izquierda se observan los restos del piso de baldosas que se extendía en el recinto contiguo.

- ▲ Detalle de la ubicación del caño de hierro que se introduce en la parte más vieja de los cimientos del muro norte. A la izquierda se observan los restos del piso de baldosas que se extendía en el recinto contiguo.

Del otro lado de la esquina en que aparecieron las baldosas, sobre la cara norte de los cimientos del nuevo muro antes detectado, la excavación reveló la presencia de un fragmento de caño de composición ferrosa, de unos 10 centímetros de diámetro y casi 1 metro de largo, que se extiende paralelo a dicho muro. El caño, cuyas paredes tienen un grosor de casi 2 centímetros y que se encuentra visiblemente afectado por el óxido y la corrosión, literalmente atraviesa la porción más antigua de los cimientos del muro norte, si bien las características de la instalación permiten observar que dicho caño fue instalado primero y la pared erigida luego a su alrededor, lo que los identifica como parte de un mismo evento constructivo.

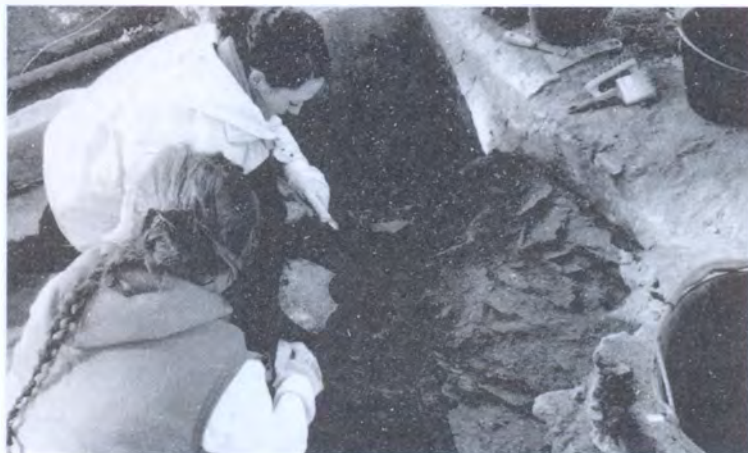
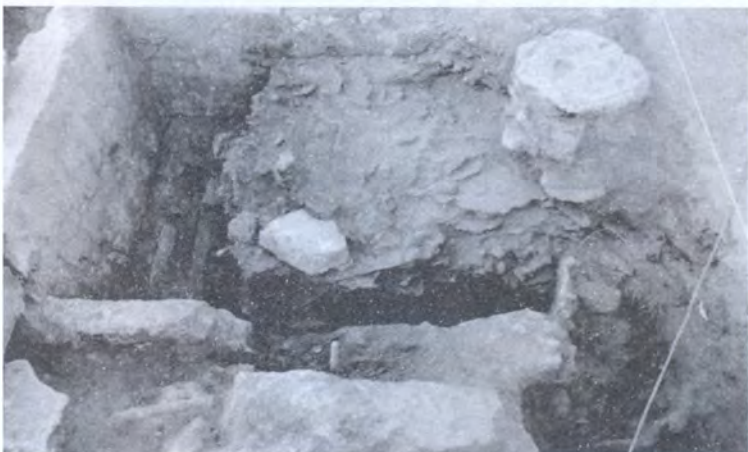
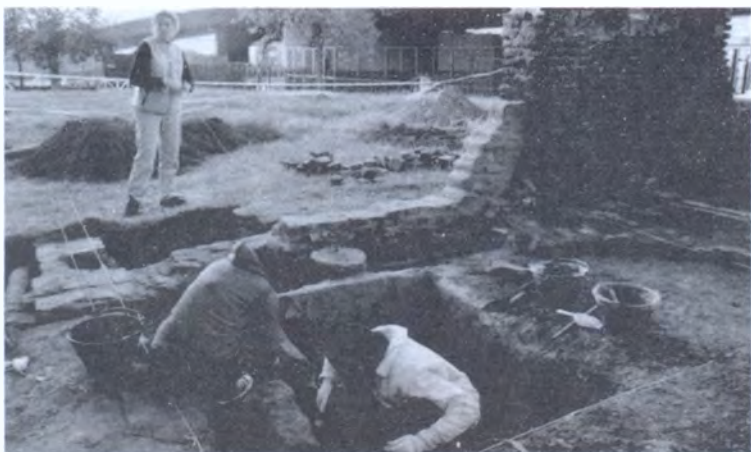
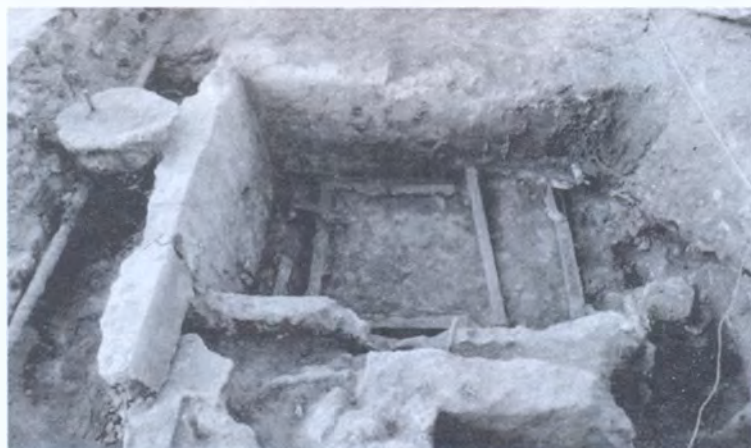
- ▲ Diversos momentos de la excavación del piletón central. Nótese el material ferroso contenido en su interior y el deterioro causado en los laterales por las raíces de un árbol y los bloques de cemento que anclaban el toldo del puesto de choripán.

▲ Diversos momentos de la excavación del piletón central. Nótese el material ferroso contenido en su interior y el deterioro causado en los laterales por las raíces de un árbol y los bloques de cemento que anclaban el toldo del puesto de choripán.

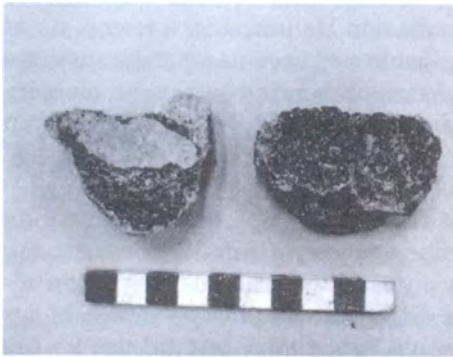
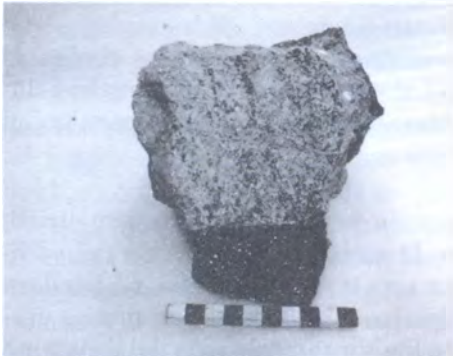
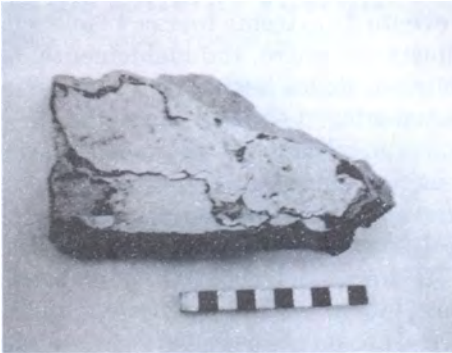
▼ ◀ Diversos fragmentos de revoque con pintura, que muestran las diversas capas y colores que se sucedieron en su superficie, y sectores con estarcidos en el primer nivel.

◀ Diversos fragmentos de revoque con pintura, que muestran las diversas capas y colores que se sucedieron en su superficie, y sectores con estarcidos en el primer nivel.

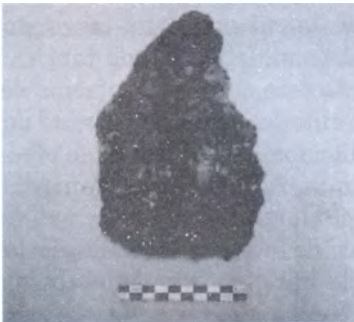
◀ Fragmento de chapa compuesto por tres pliegues.

En cuanto a las chapas plegadas, se hallaron 16 fragmentos de los cuales 14 están formados por dos capas, uno por tres capas y uno por cuatro capas de chapa plegada sobre sí. En el primer grupo las dimensiones son variables entre los 89 mm de largo por 85 mm de ancho y 16,5 mm de espesor y los

otros de 67 mm de largo por 43 mm de ancho y 17,5 mm de espesor. El fragmento de tres capas tiene un largo de 230 mm por 190 mm de ancho y 24 mm de espesor mientras que el de cuatro capas posee una longitud de 170 mm un ancho de 135 mm y un grosor de 47 mm. Esas chapas poseen una extrema resistencia a ser dobladas a mano en la dirección contraria a la curvatura, motivo por el cual es sumamente llamativo que presenten dichos dobleces. Entre las posibilidades consideradas para explicar la presencia de los mismos puede proponerse que las chapas fueron sometidas a un proceso de doblado al ser descartadas y dispuestas como relleno en el piletón, tal vez para almacenarlas como potencial materia prima. Por otra parte, también es posible que hayan sido dobladas por obreros mediante la utilización de maquinaria de la fábrica y puestas ex profeso en el interior de algunas estructuras para evitar que las mismas pudieran ser utilizadas. Esta última hipótesis resulta consistente con algunos relatos que indican que durante los conflictos los obreros apelaron a diversos recursos para suspender el trabajo hasta conseguir que sus reclamos fueran atendidos.

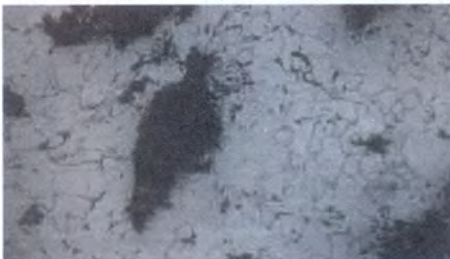
◀ Microestructura de un fragmento de chatarra con granos deformados, evidencia de percusión por martillo.

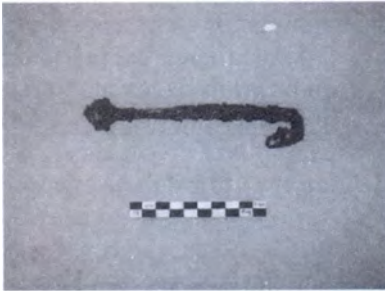
◀ Gancho en forma de J para techos.

La forma de los mismos es característica de las piezas que se utilizan en los cercos de alambre tejido para ajustarlos a los postes tensores. Fueron analizados microestructuralmente, y se pudo observar una estructura de granos recrystalizados

de diversos tamaños con perlita en borde de grano; esta estructura puede representar cierto grado de alteración térmica.

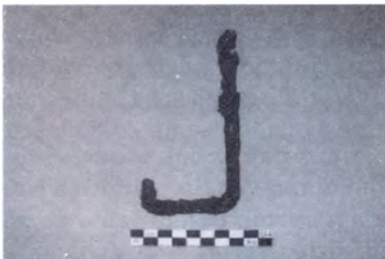
◀ Gancho en forma de L para sostener vigas de techo.

Del segundo grupo, con forma de L con dos dobleces, se hallaron 14 artefactos. Estas piezas tienen una forma similar a la de los ganchos de anclajes de bisagras de los portones tipo tranquera, usados en establecimientos rurales, pero también a la de los soportes de las vigas de los techos. Este tipo de artefactos también fue analizado y arrojó los mismos resultados que el grupo anterior.

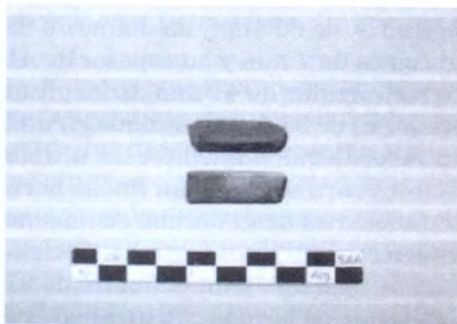
◀ Artefacto rectangular con líneas en relieve.

aleación de cobre. Su longitud es de 60 mm y su diámetro de 5 mm. El ancho de su cabeza es de 7 mm y su espesor de 41 mm. Otro es un artefacto rectangular de 47 mm de longitud y 11 mm de ancho. Su espesor es de 33.5 mm, aunque en una de sus caras presenta un reborde que aumenta esta última medida a 45.2 mm. En su otra cara se observan líneas horizontales en relieve, cuya función es desconocida. Asimismo hay dos piezas cilíndricas con sus extremos cortados en cizalla ambas con una longitud de 34,5 mm y un diámetro de 97 mm, y una tapa roscada en forma de bóveda con un apéndice tipo manija en la parte superior, cuyo diámetro mayor es de 22.03 mm, el menor es de 8.5 mm y el espesor es de 4.5 mm. Por último hay un trozo de cable de cobre, aparentemente un conductor eléctrico sin aislación, compuesto de seis hilos entrelazados formando un cordón. El conjunto posee un largo de 62.5 mm y un diámetro de 4,2 mm, y cada hilo posee un diámetro de 1.5 mm.

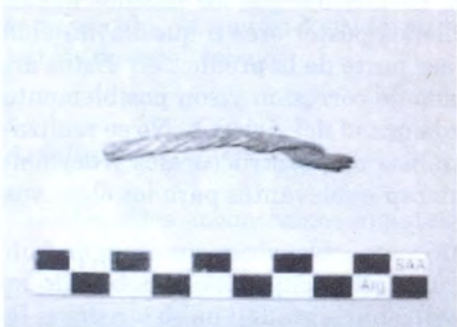
◀ Hebras de alambre de cobre.

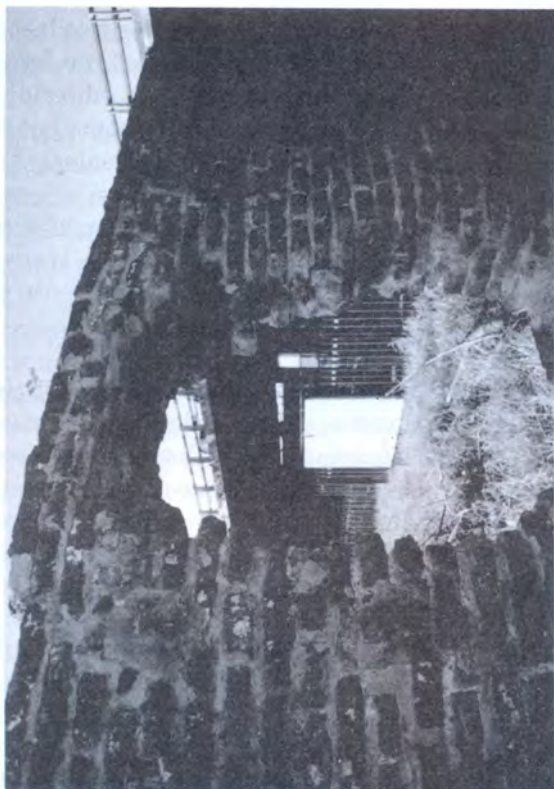
▲ Vano de uno de los muros principales, a punto de colapsar toda la pared.

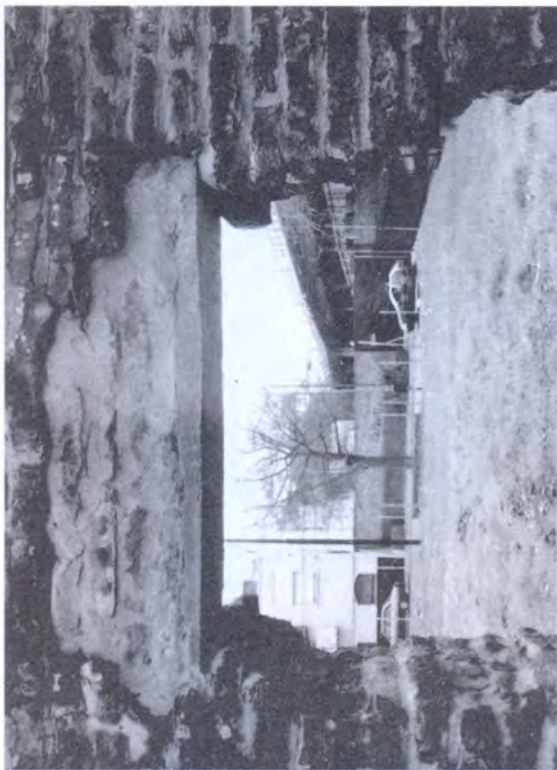
▲ Estructura de soporte para garantizar la continuidad de la pared, que hace evidente la intervención moderna.

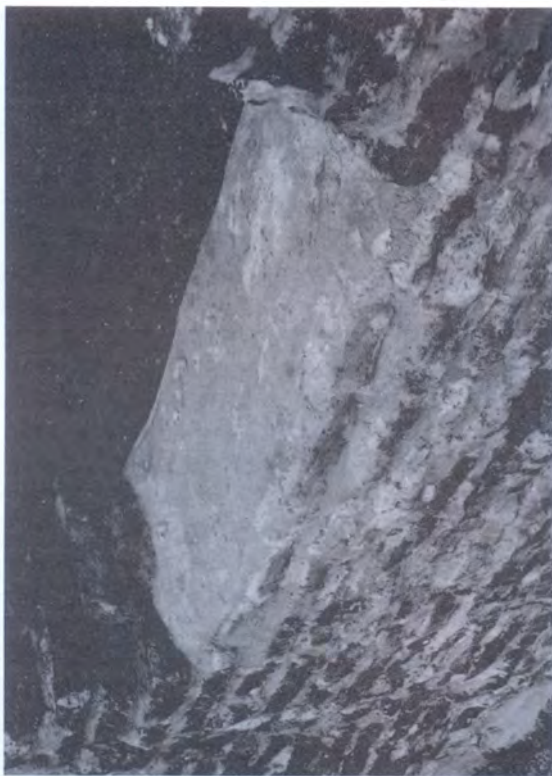
▲ Capa de drenaje en la parte inferior de un vano para su protección.

de la excavación cubiertos con una lechada de mortero para diferenciarlos de la estructura original. Los dos muñones externos que se ubican en la intersección de las paredes quedaron como testigos de los deterioros originales: su consolidación hubiera significado una intervención reconstructiva que está fuera del criterio de mínima intervención. Sin embargo, para evitar deterioros futuros se cubrieron con una capa de consolidante acrílico que se extendió a toda la estructura. Este producto se aplicó más profundamente en la zona que quedó de testigo y en el resto se aplicó sólo una capa que otorga una protección parcial contra el agua de lluvia.

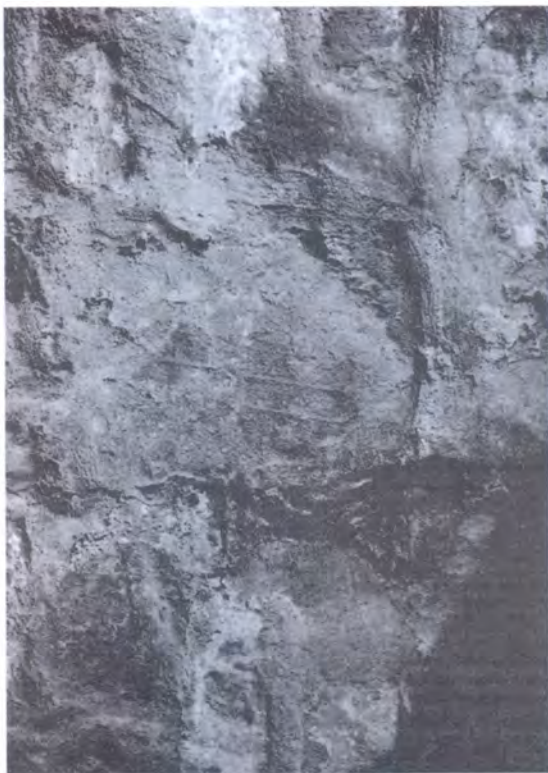
▲ Parches de cemento y arreglos precedentes hechos sin control y con materiales diferentes de los originales.

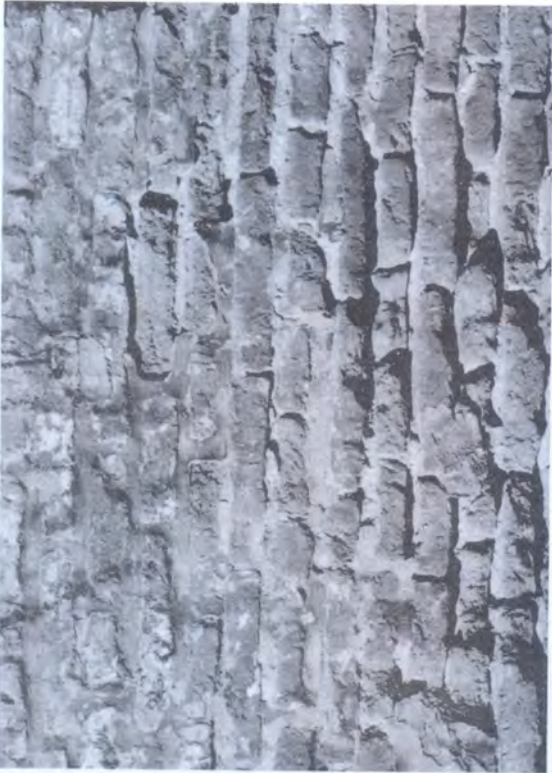
▲ Deterioros y faltantes de material en las juntas de los muros.

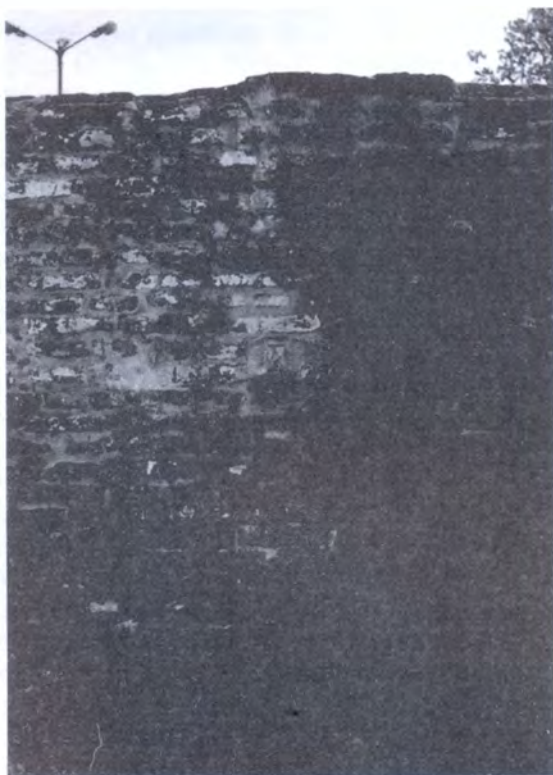
▲ Prueba de limpieza en el sector central de uno de los muros.
