ARQUEOLOGIA DE UN CONVENTILLO PORTEÑO

Excavaciones en la Casa Mínima, 1994-95

Daniel Schávelzon

Capítulo del libro *Los conventillos de Buenos Aires: la Casa Mínima, un estudio arqueológico*, Ediciones Turísticas, Buenos Aires, 2005.

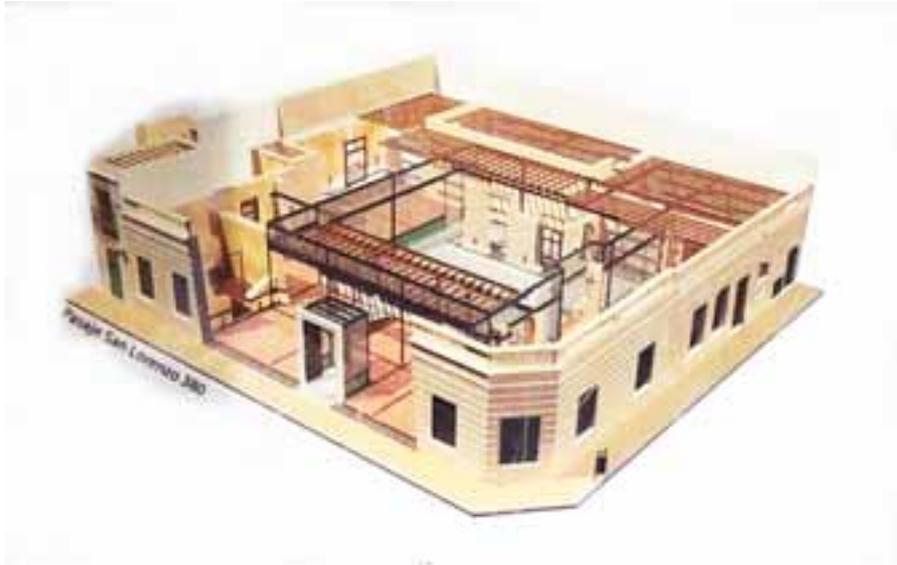
Estado actual del sitio, la Casa Mínima (extremo izquierda) vuelta a incluir en lo que fuera en origen, aunque manteniendo las fachadas diferentes. El interior ha sido alterado.

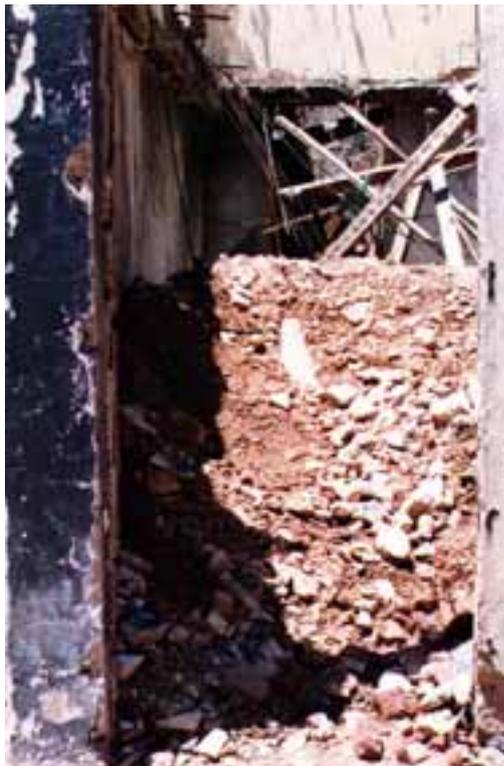
Una habitación del conjunto: la cantidad de escombros acumulados hacía imposible estudiarla, menos aun excavar en su interior.

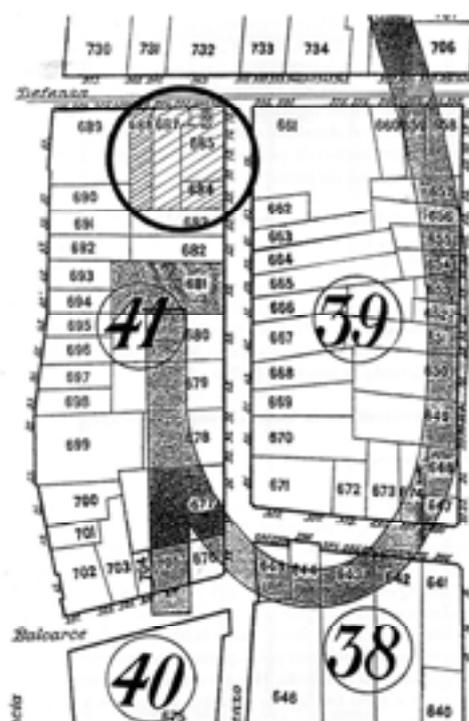
Catastro de la década de 1970 en que ya se ha dividido en cuatro lotes el terreno original.

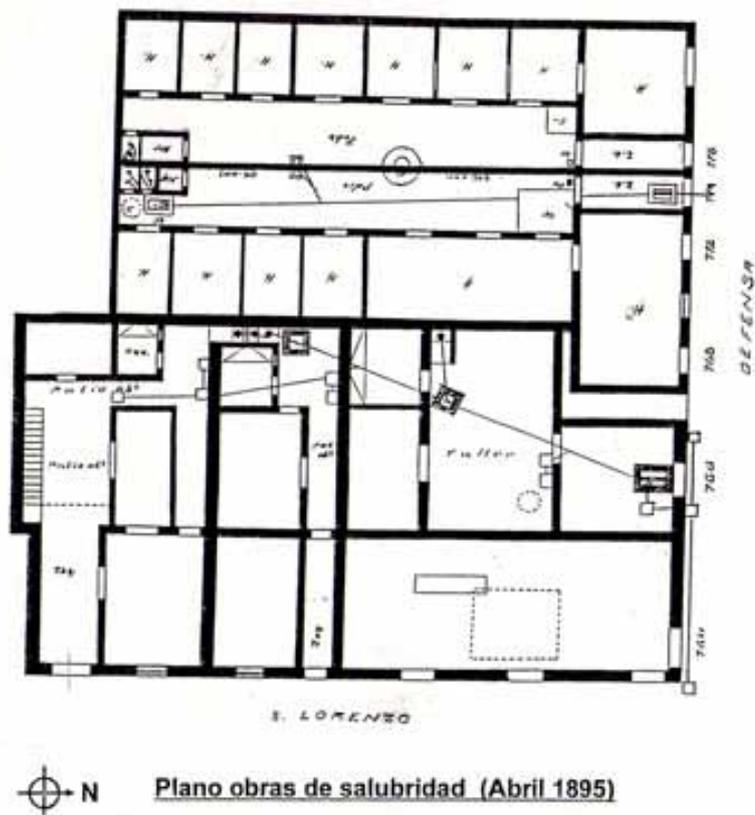
Conjunto reconstruido en base a los planos de Obras Sanitarias. Pese a los desfases en los dibujos se encuentran las cuatro casas y la Mínima puede verse con su conexión a las otras (dibujo P. López Coda).

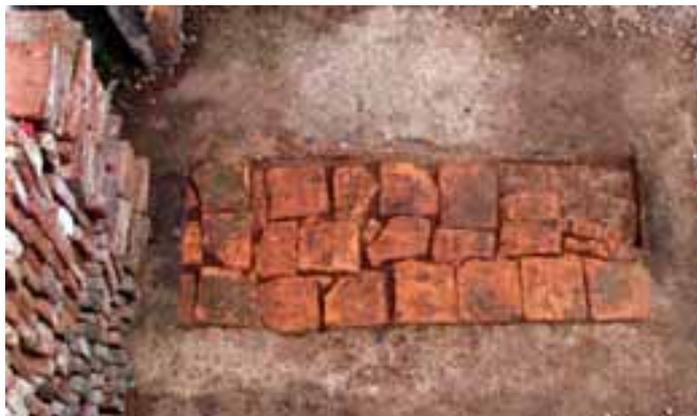
Muro divisorio original de uno de los ambientes de la casa, destruido hasta la primera hilada del cemento.

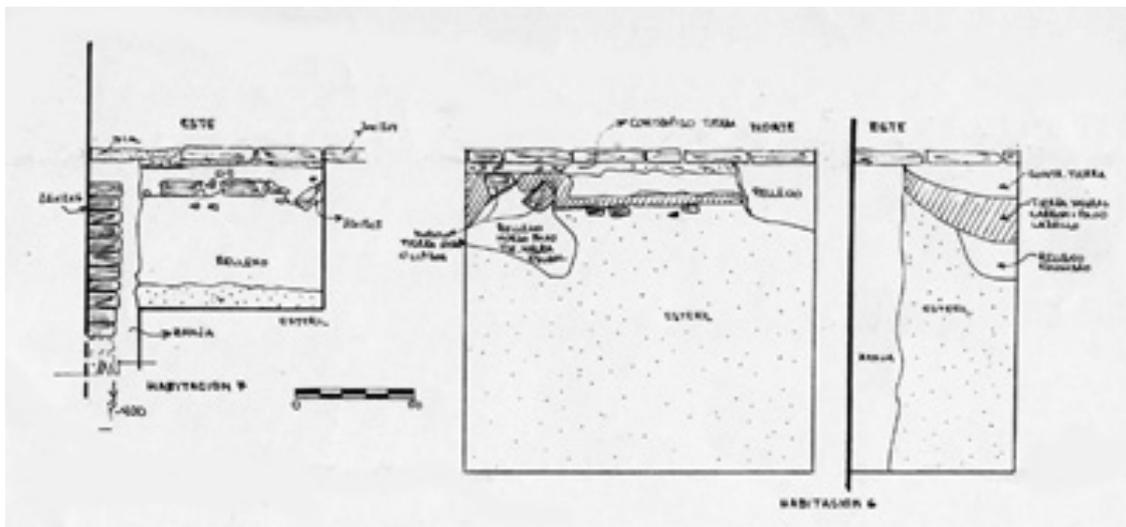
Perfil de la excavación a un lado del cimentero existiendo el muro que separa las Casa I y II.

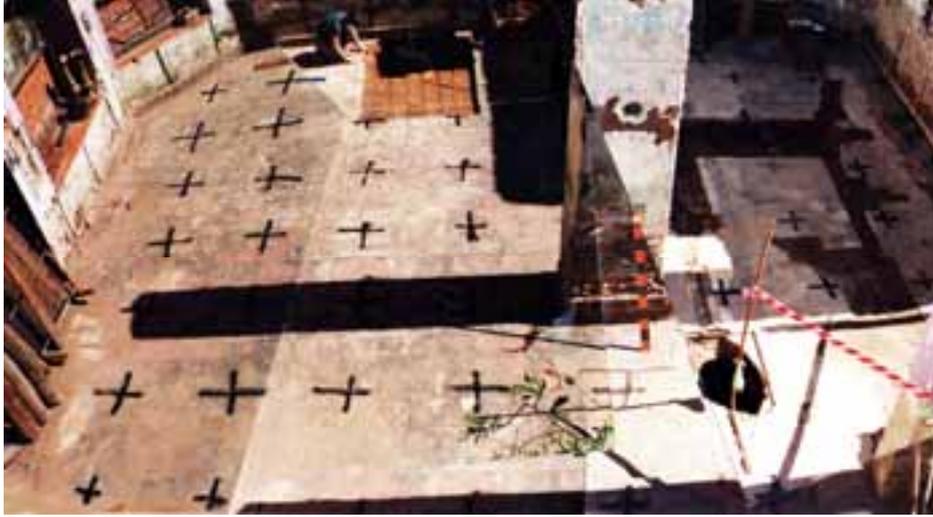
Vista general de la Casa II una vez limpia de escombros, mientras se marcan las cuadrículas de excavación.

El piso de mosaicos, después de ser cuadrulado, fue levantado en cuatro grandes sectores tal como se ve en las fotos, dejando lugares para transitar; bajo él se encontró un piso en regular estado de conservación hecho de ladrillos de 35 x 16 x 5 cm, cuyas medidas coinciden con los cimientos de toda la casa y las paredes aún en pié. En base a esto lo asumimos como el piso de la Casa Peña. Entre estos dos pisos –el de mosaicos y el de ladrillos- hay un contrapiso de 6 cm de espesor que incluye gran cantidad de fragmentos de baldosas francesas y de revoques de cal. Si bien es imposible comprobarlo dejamos asentada la hipótesis de que debió existir un piso de baldosas el que fue levantado totalmente para ser reusado al colocar los mosaicos. Si esto fuera cierto podría coincidir con las modificaciones a la Casa Peña hechas hacia 1915. Asociado a los cimientos y ese piso de ladrillos se halló un pozo –el número 1 descrito más adelante- y que fue parte de la casa, posiblemente coincidente con un baño. Fue cegado hacia 1890/5 al ser cancelada la instalación sanitaria antigua.

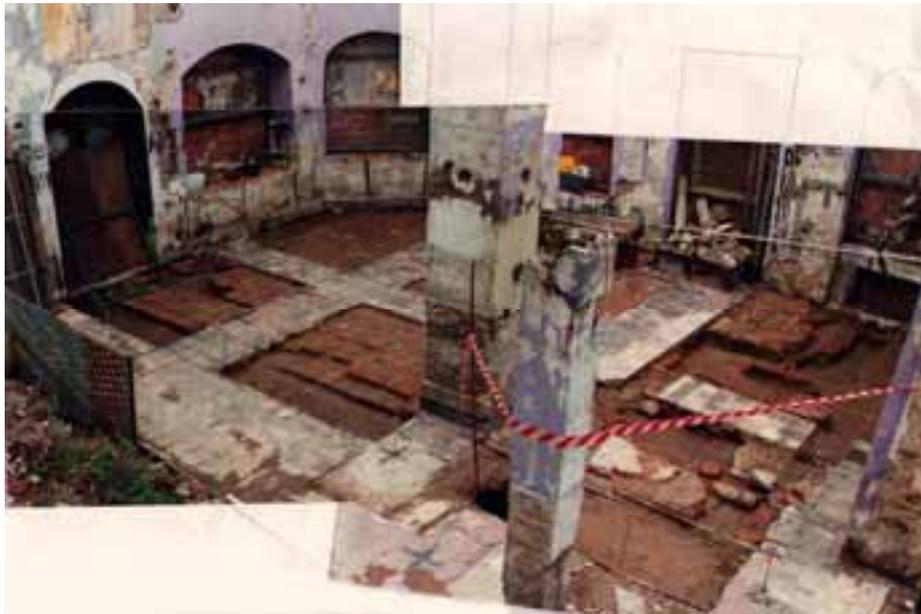
Pisos de la Casa II una vez excavado el primer nivel con el piso de ladrillos anterior.

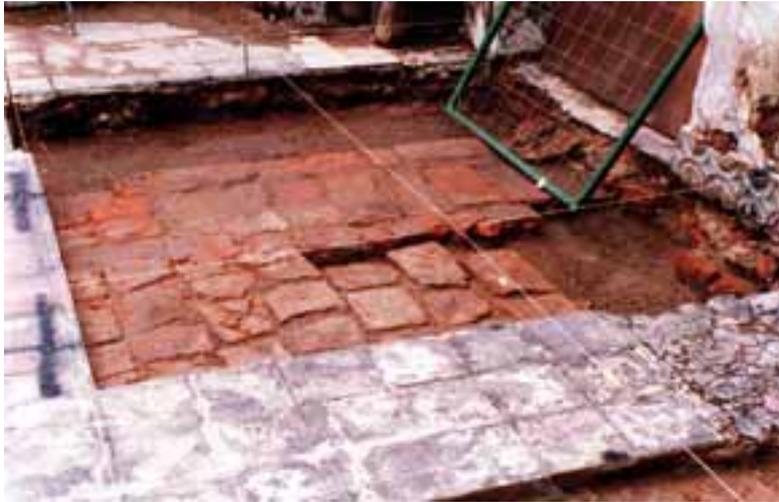
Piso de ladrillos debajo de los mosaicos modernos, posiblemente hayan sido puestos al dividirse la casa en lotes menores.

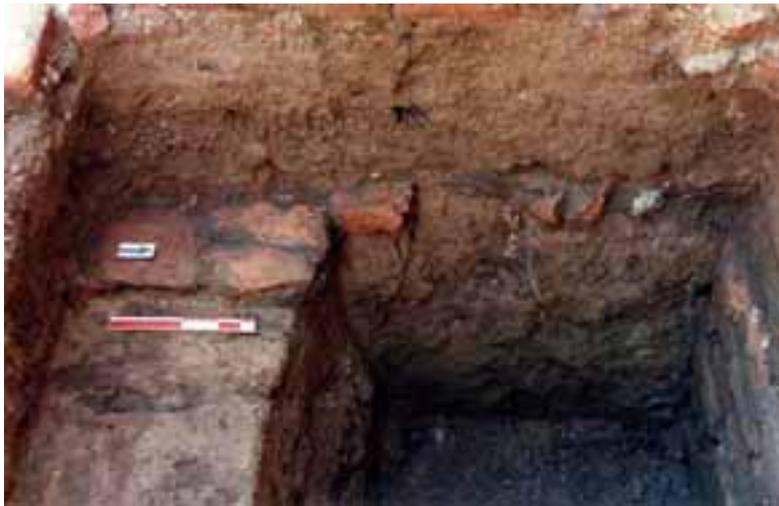
Restos de un cimiento de muro divisorio interior de la casa, totalmente destruido en la transformación del siglo XIX.

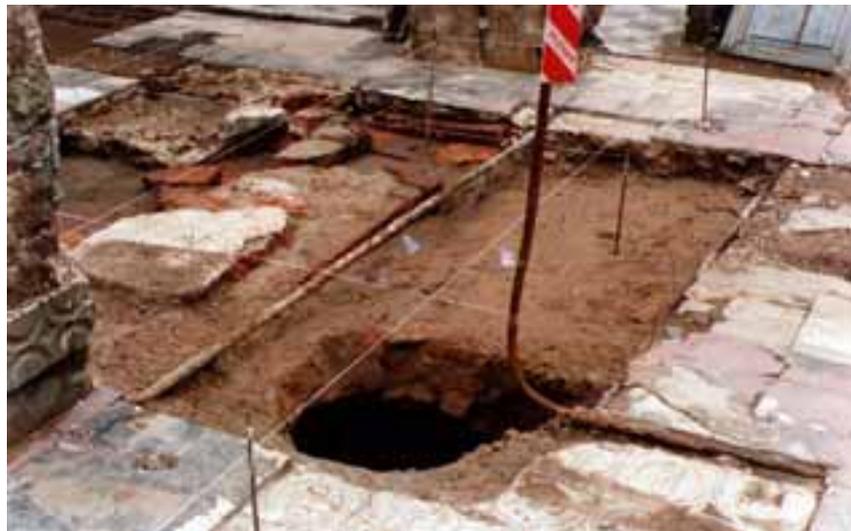
Pozo 1 de la casa, al abrirse la cúpula.

Este fue hallado durante la excavación de la habitación y al ser abierto su cúpula mostró ser del tipo habitual en las instalaciones sanitarias de desagüe. Mide 90 cm de diámetro interior y los ladrillos de la cúpula descienden hasta 1.10 metros donde se apoya directamente en la tosca del terreno. El relleno parece haber sido hecho en coincidencia con el piso de mosaicos ya descrito, hacia 1930, e intervenciones ulteriores en la parte superior fueron acompañadas por monedas de 1952 y de 1975. Ambos casos corresponden a cañerías; el relleno del pozo, posiblemente hecho hacia 1895 en su parte inferior, muestra evidencias estratigráficas de dos etapas o al menos dos tipos de tierra diferentes y seguramente a cronología distintas tal como muestran los materiales de su interior. La excavación se llevó hasta los 4.50 metros de profundidad debiendo ser necesario suspenderla por lo riesgos que presentaba.

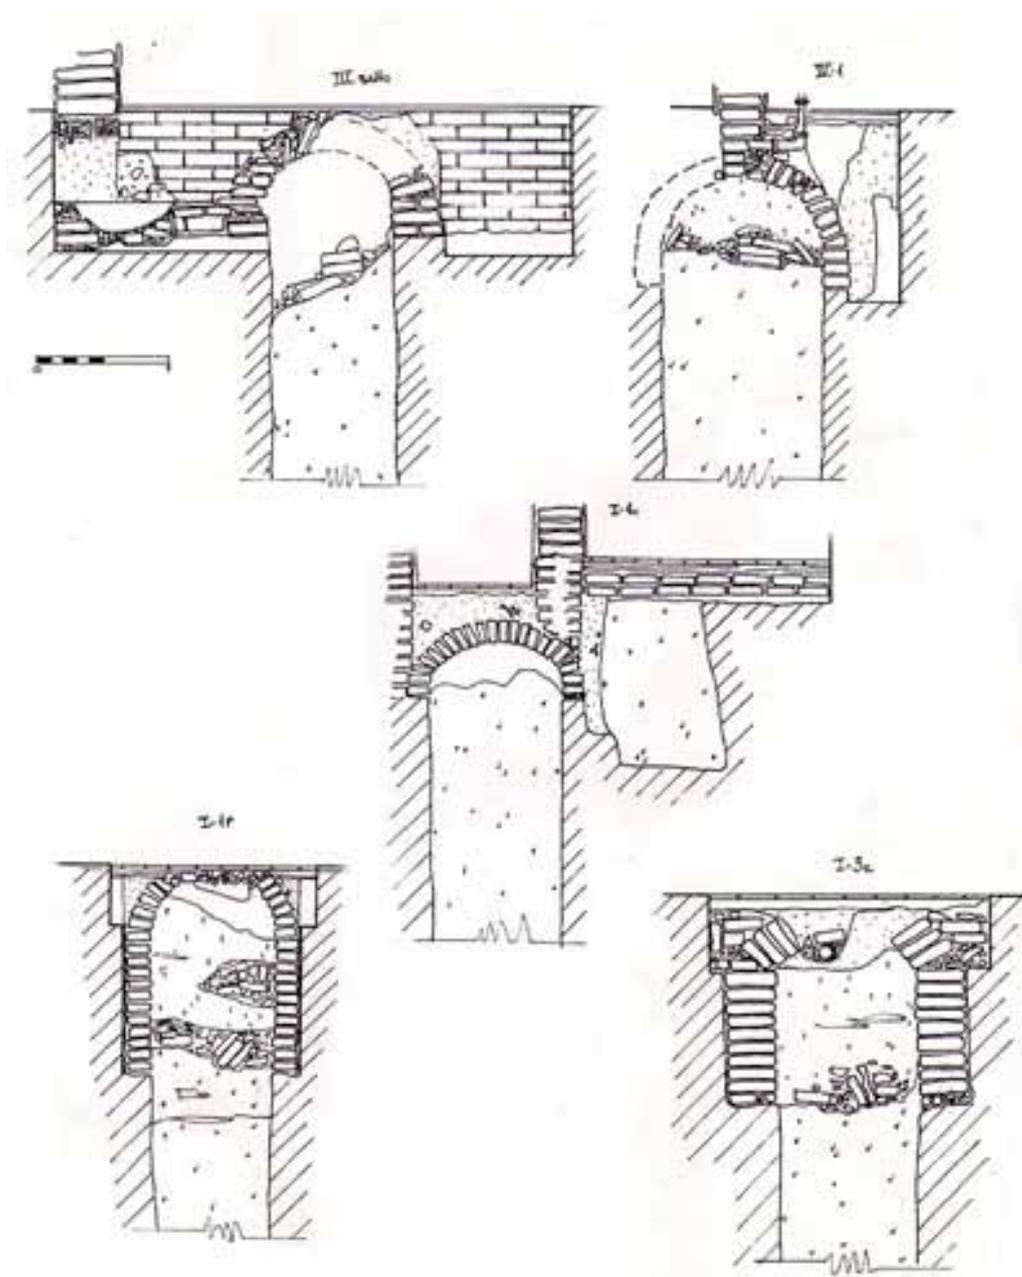
Pozos con bóveda de ladrillo encontrados en el conjunto y sus rellenos.

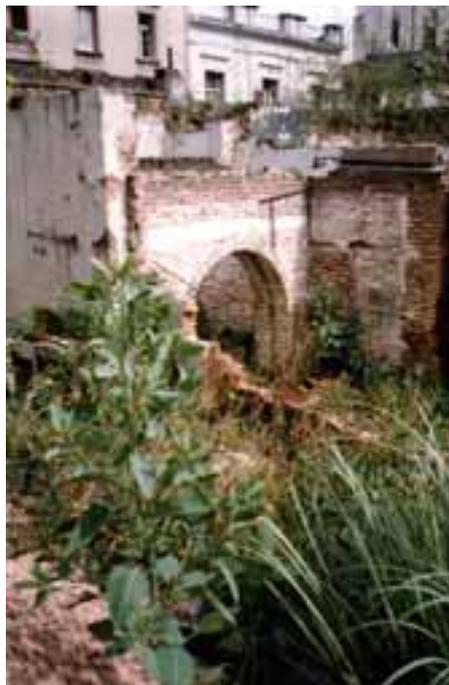
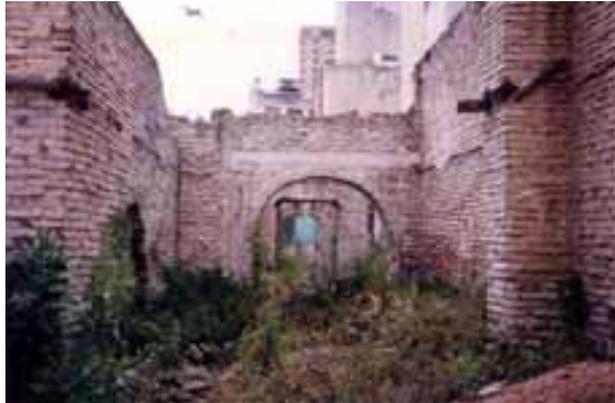
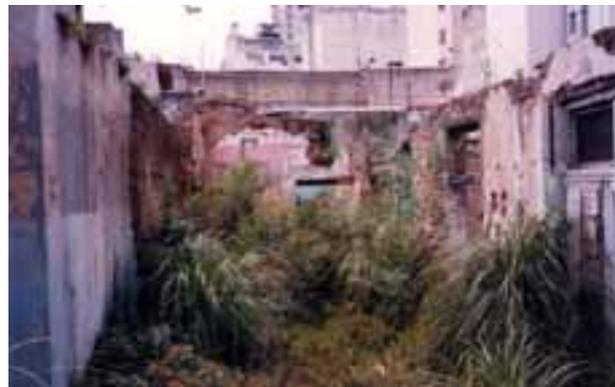
Tres vistas del interior de la Casa III y el escombros que la cubría; las alteraciones del antiguo conventillo sólo dejaron parte de las medianeras, todo lo demás era reciente.

La denominada Casa III es sin duda la más deteriorada del conjunto a tal grado que en épocas recientes (posiblemente en la década de 1970) se la destruyó casi totalmente en su interior dejando únicamente las paredes medianeras y un par de muros antiguos en la parte posterior. La intención fue tener lugar libre para un comercio y se construyó un nuevo baño en coincidencia con el antiguo; los pisos y sus niveles y revestimientos de paredes son todos nuevos por lo que es difícil siquiera imaginar su forma original. Gracias al plano de Obras Sanitarias ya citado hecho en 1895 es que podemos saber que se trataba de un conventillo gemelo a la Casa IV, construidos ambos en un mismo momento y en forma espejada, separados por la medianera.

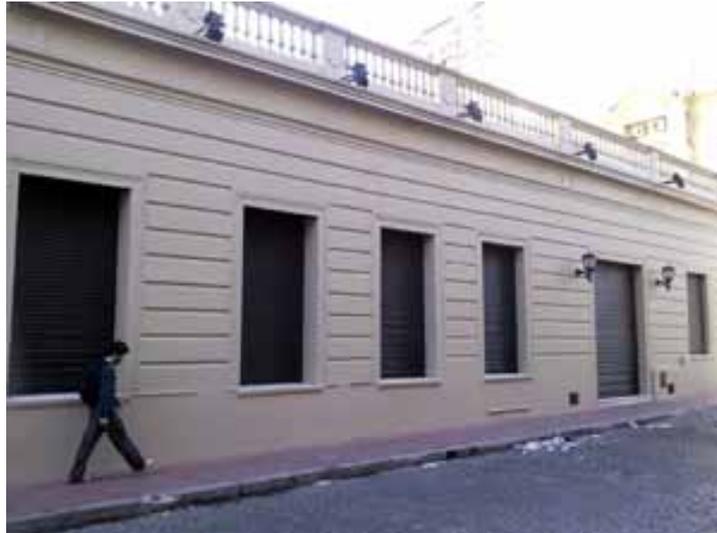
Fachada restaurada del sector ubicado en Defensa 774.

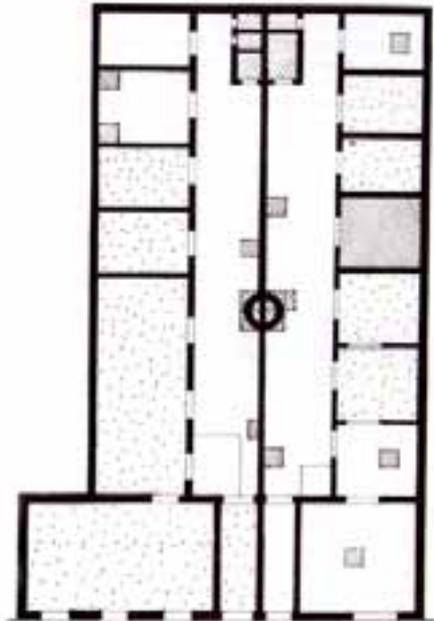
Plano de los dos conventillos construidos sobre la antigua casa Peña, divididos por un largo muro; se observan los pozos de agua y los baños compartidos

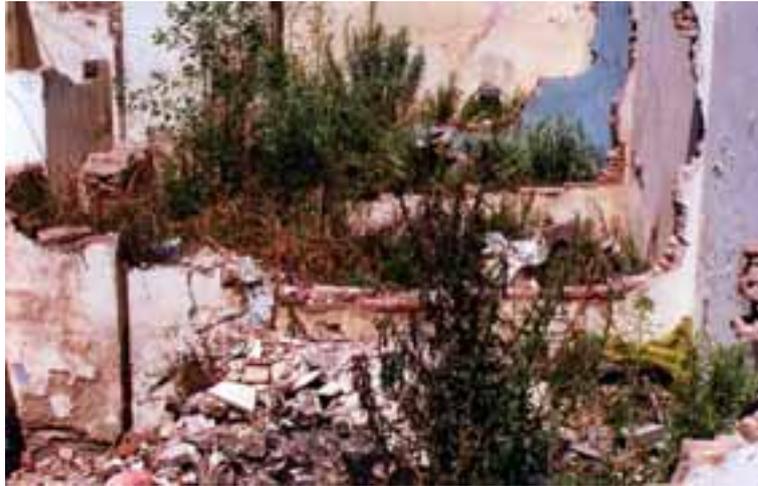
Vista del interior con las habitaciones en hilera; los muros destruidos en su mayor parte.

El edificio constaba, según lo observado y coincidentemente con los planos disponibles, de un zaguán y un largo patio a cuyo lado sur se abrían las habitaciones una junto a otro, aprovechando el espacio al máximo. La habitación del frente era un poco más amplia y debió funcionar como negocio a la calle; fue tardíamente unida a la segunda habitación. Al final del patio había un único baño y tres piletas de lavar la ropa se hallaban ubicadas sobre la pared medianera. Al parecer se aprovecharon paredes más antiguas las

que se destacan por ser mucho mas anchas que las otras; luego las describimos pero la diferencia se da también en la dimensión de los ladrillos y en el tipo de mezcla que los une. El baño, coincidente con el del otro lado de la medianera, compartían un único pozo, y posiblemente lo mismo pasaba con el aljibe.

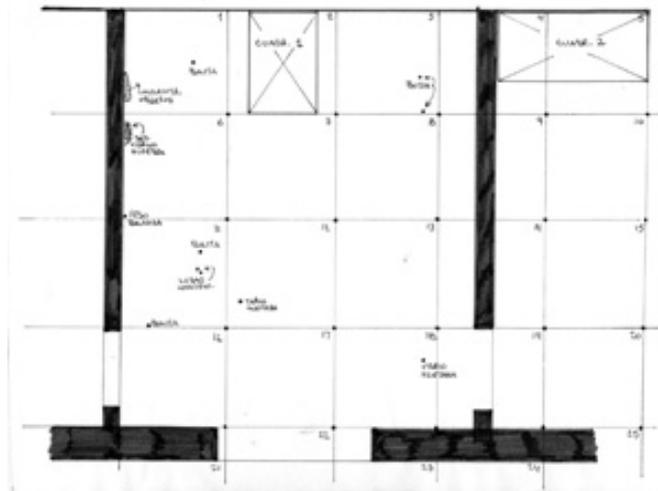
Plano de la habitación 7 antes de excavar.

En esta habitación se decidió hacer un estudio detallado de cada detalle; las dimensiones internas son de 3.36 por 4.00 metros, es decir que la superficie cubierta es de 13,44 metros cuadrados. El cuarto abre hacia el pasillo por una puerta que tenía marco de madera y tiene otras dos puertas hacia las habitaciones aledañas lo que no figura en los planos. El muro frontal mide 35 cm de espesor y los laterales sólo 15 cm de ancho, lo que para los estándares de la época era extremadamente poco. Presentan todas varias capas de pintura superpuesta, todas a la cal; la pared del frente es más ancha porque debió ser portante del techo. La entrada mide 1.40 metros de ancho y las laterales 0.75 metros. El piso que quedó a la vista al retirarse el escombros es de ladrillo con un sector en la entrada de mosaico, pero una canaleta de 5 cm de ancho que corre todo a lo largo de la base de las paredes indica la presencia de un piso de madera colocado encima de los ladrillos, posiblemente asociado al sector con mosaicos. En algunos rincones aún quedaban fragmentos de madera empotrados en el inicio del revoque. El machimbre debió ser de pino en tablas de 2.5 cm de espesor y 8 cm de ancho.

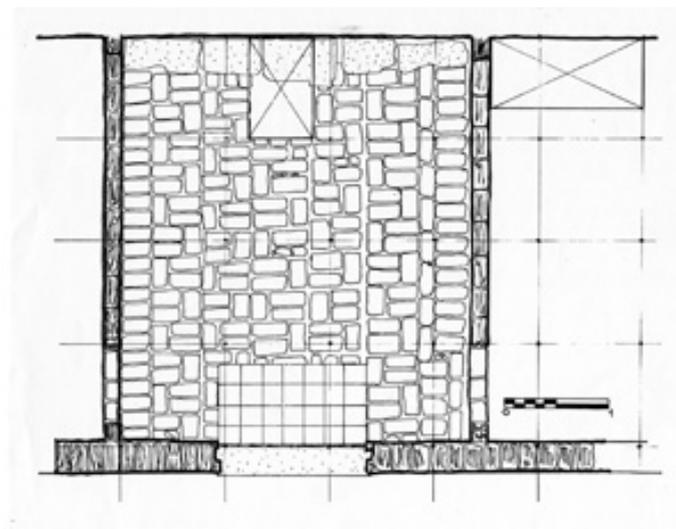
Plano de los pisos de ladrillo y mosaico de la habitación 7.

En la parte posterior del piso hay faltantes de ladrillos y la terminación está hecha con cal alisada burdamente. Al observar esos arreglos se notó que la pared medianera tenía un revoque totalmente diferente a las demás paredes, de mejor calidad y al hacer las calas de color de los muros se encontró que también la pintura era diferente: de color morado y amarillo presentaba evidencias de estarcidos decorativos. Al hallar esto se siguió ese nivel

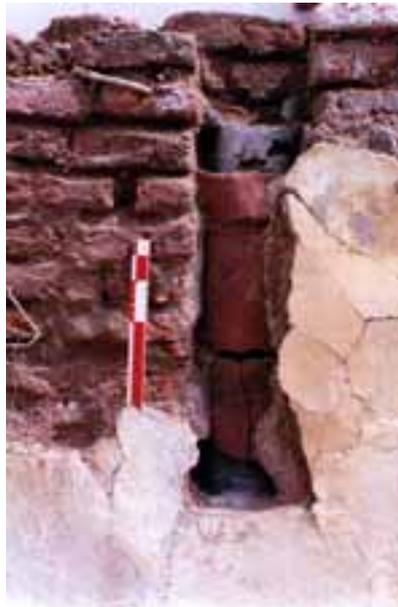
Sistema de descarga de agua de la terraza hacia el pozo del aljibe: el caño de hojalata recubierto con tejas.

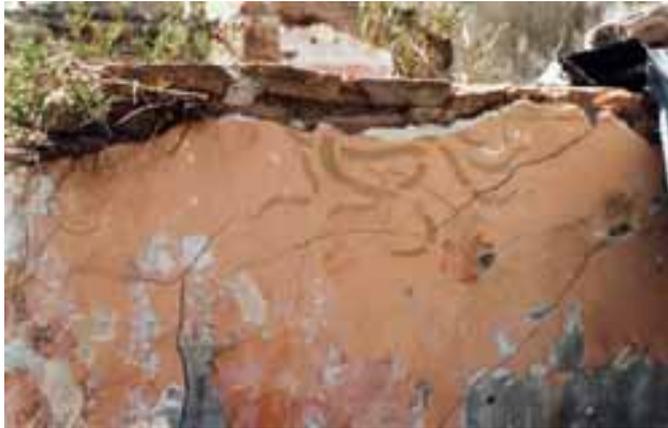
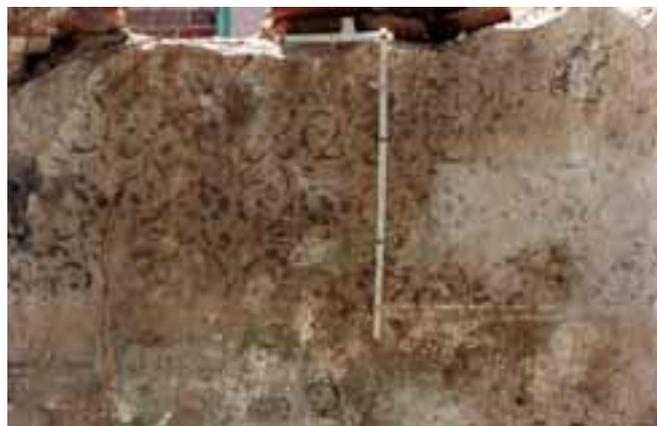
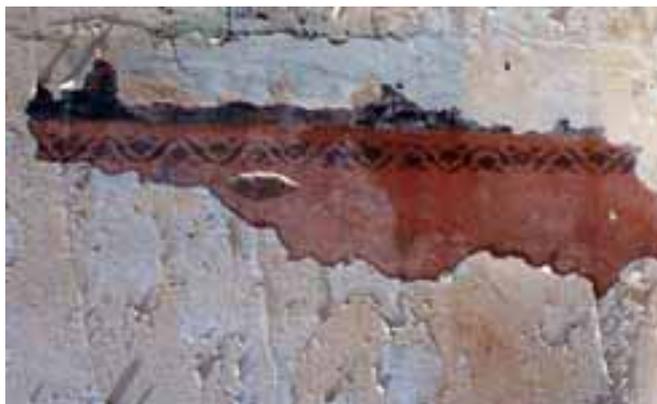
Tres detalles de los estarcidos pintados en las habitaciones del antiguo conventillo.

Al colocarse el agua potable y las cloacas en algún momento cerca de 1895 las cosas debieron mejorar un poco al menos en la higiene, aunque no demasiado por cierto. Cuando se hizo el gran arreglo hacia 1920 parecería que lo que más cambió fue la decoración –estarcidos y molduras de yeso- y la luz eléctrica, aunque el nuevo techo de tejas francesas debió ayudar. De todas formas la falta de cieloraso debió mantener el calor en verano haciendo la vida insufrible en esos cuartos. La falta de enchufes indica el control del consumo eléctrico que debió hacerse por parte del casero. También en el interior se debía cocinar –prueba de ello es el carbón y la ceniza acumulados- y el brasero serviría para calentarse en invierno. Cuando se colocó el entablonado debió quedar flojo, ya que las bolitas y otros objetos pasaron por sus agujeros hacia abajo.

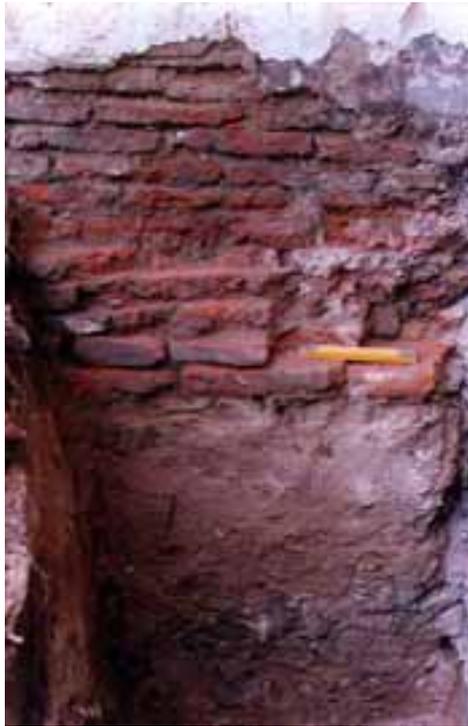
Pozo excavado dentro de la Habitación 7 contra la medianera, nótese que las cinco hiladas inferiores son más grandes, de la Casa Peña anterior.

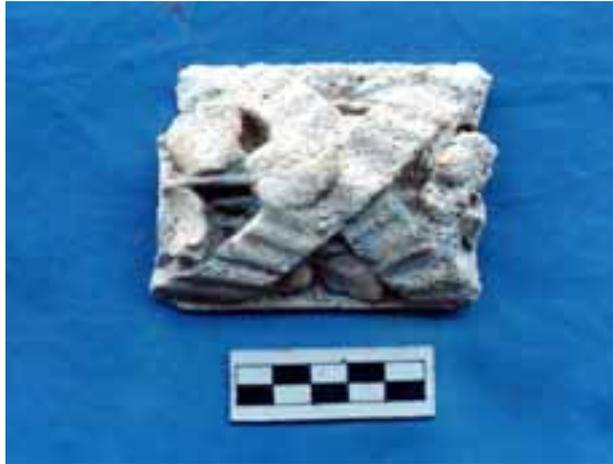
Fragmento de las molduras que decoraban el conventillo.

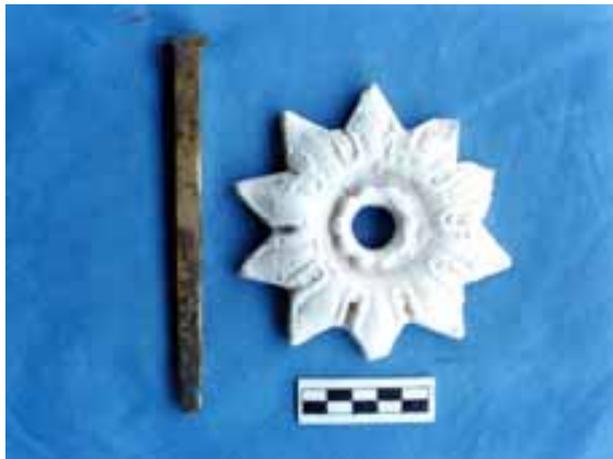
Modesto rosetón del techo de las habitaciones del que colgaba la lámpara, y un clavo de bronce, náutico, usado en la bajada de agua del techo.

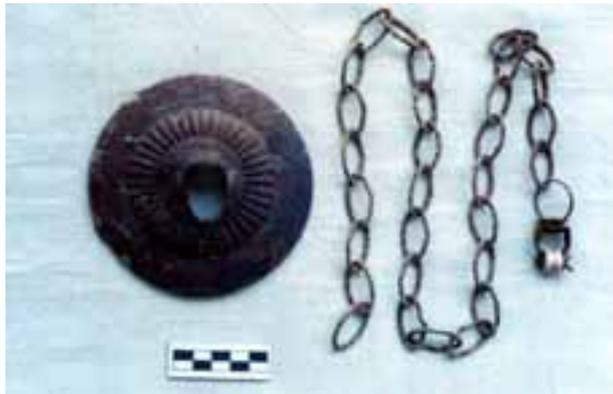
Rosetón metálico y cadena para sostener un farol de vela en el interior de la Habitación 7.

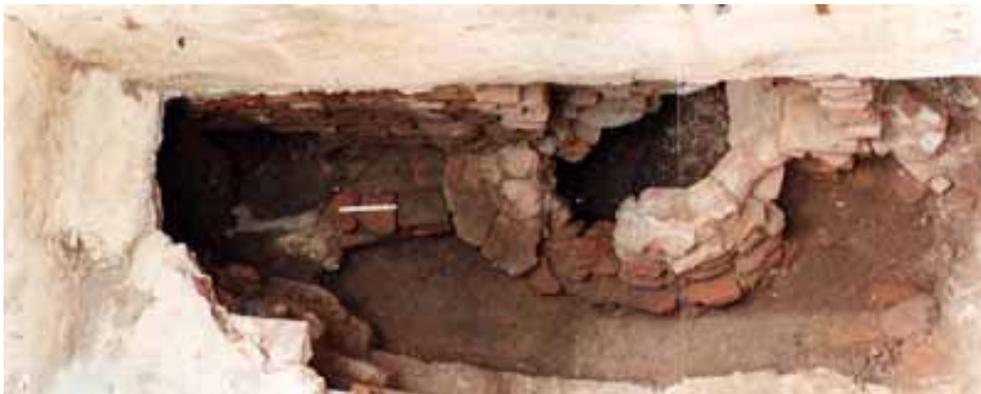
Pozo del baño, aunque el plano oficial no lo indica, las dos letrinas compartían el mismo.

El denominado Pozo 1 de la Casa IV corresponde al pozo ciego del baño de conventillo, el que era compartido con su vecino. El estado de destrucción era tremendo debido a dos motivos: del lado la Casa IV se pasaron varios caños que fueron rompiendo el conjunto, pero del lado de la Casa III la construcción de nuevas instalaciones destruyeron todo hasta más de un metro de profundidad. Esto hizo muy compleja la excavación a tal grado que la pared medianera que le pasa por encima amenazó colapsar completa –pese a su apuntalamiento preventivo- habiendo tenido que suspender las excavaciones. De lado del conventillo que estamos detallando el pozo se conservó en mejor estado ya que siguió sirviendo como tal aunque conectado a las cloacas desde inicios del siglo XX. Al parecer por lo recuperado tras la suspensión del pozo se instalaron inodoros –quizás dos- hechos de gres, luego comenzaron los cambios una y otra vez haciendo rellenos, pisos, atravesando con caños de fibrocemento, plomo, cerámica vitrificada y hierro en diversas oportunidades en especial en la década de 1970 que parece ser la más agresiva en todo el edificio. Si se observa el registro de los materiales hallados en la excavación se notará que se trata de rellenos alterados una y otra vez en donde conviven objetos de tres siglos diferentes. Dos monedas halladas entre los fragmentos de los inodoros indican las fechas 1884 y 1972, extremos de estos grandes cambios.

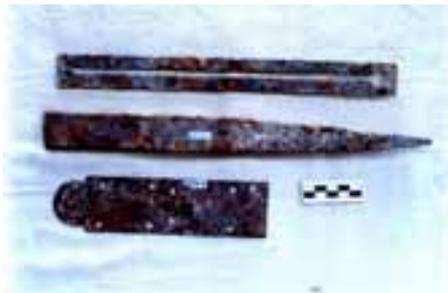
Herrajes de puertas de habitaciones
