Rotos y olvidados: La historiografía del azulejo en la arquitectura porteña

Centro de Arqueología Urbana (CAU-IAA-FADU-UBA)
Proyecto SI HyC-35: “El azulejo del siglo XVIII en la arquitectura de Buenos Aires”
Director: Francisco Girelli

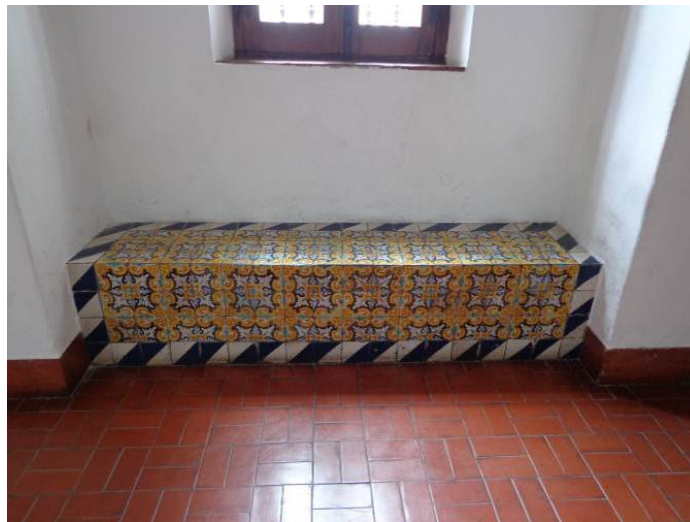
Figura 2: Claustro de la iglesia del Pilar.Poyo con azulejos catalanes siglo XVIII.

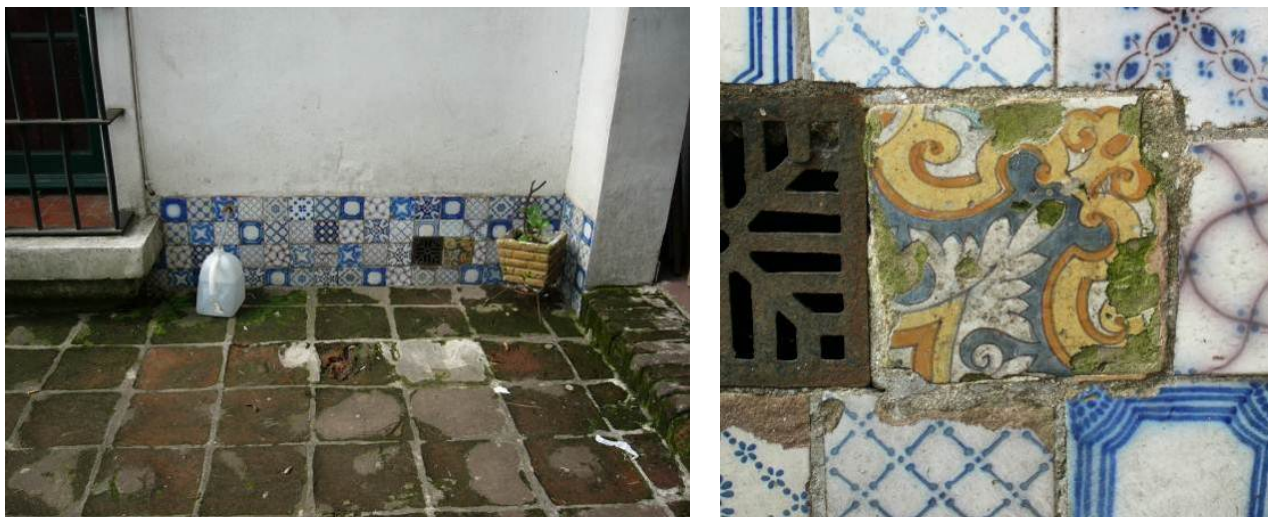
Figura 4: Patio de acceso, Museo Histórico Saavedra.

Se han reconocido también algunas piezas existentes en edificios que no pertenecen al periodo y que aparecen reutilizadas junto con otros azulejos más modernos, como se observa en la siguiente imagen perteneciente al Museo Histórico Saavedra. Un azulejo se destaca siendo el único que no pertenece a la familia de los Pas de Calais del siglo XIX (azules y morados sobre fondo blanco). Se trata de un ejemplar policromo de 13x13cm de origen catalán de la segunda mitad del siglo XVIII, igual a uno de los motivos existente en la iglesia del Pilar.

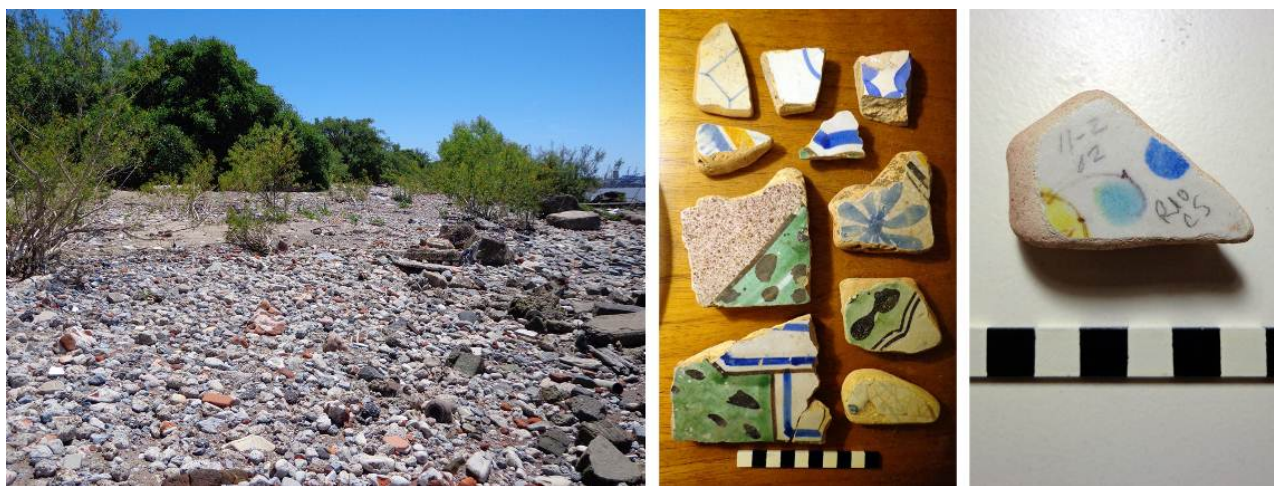
Figura 9: Reserva ecologia y fragmentos encontrados de distinto origen. Una característica típica de estas piezas encontradas es el desgaste de sus bordes causados por la acción erosiva del agua.

El titulo de Nadal Mora no pudo haber sido más literal. Fue precisamente el Rio de la Plata el depositario de la Buenos Aires demolida. Tan significativa fue esta demolicion que la acumulacion de escombros en Cosatenra sur dio origen a la llamada Reserva ecologica. La accion del agua lava constantemente las costas descubriendo fragmentos de todo tipo, siendo una fuente inagotable de información.

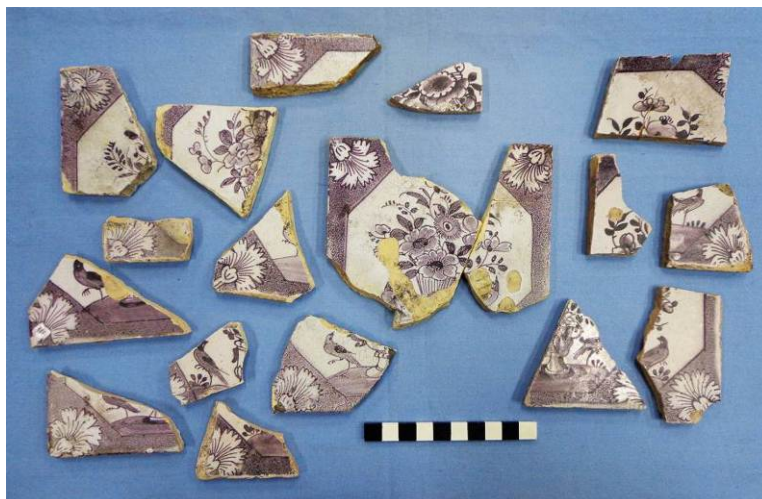
Figura 10

En 2011 fueron donados al CAU un conjunto de 20 tiestos de 9mm de espesor, pertenecientes a distintos azulejos de igual motivo. Como se puede apreciar en la siguiente imagen, tres fragmentos se lograron hacer coincidir, obteniendo una de las dimensiones totales del azulejo: 12,8 cm.

Debe destacarse la factura y pintado a mano de estos azulejos, siendo obras únicas las ilustraciones en cada pieza. En la imagen 10 se pueden observar al menos 4 variantes de jarrones, flores y hojas entre las distintas piezas, mientras que las aves presentan una forma más constante, variando apenas el tamaño. Entre los distintos jarrones las variaciones son notables, los hay con y sin asas, unos con el vaso liso, otros con decoraciones de ovas y líneas verticales, incluso la forma también cambia, siendo más apuntada la de algunos.

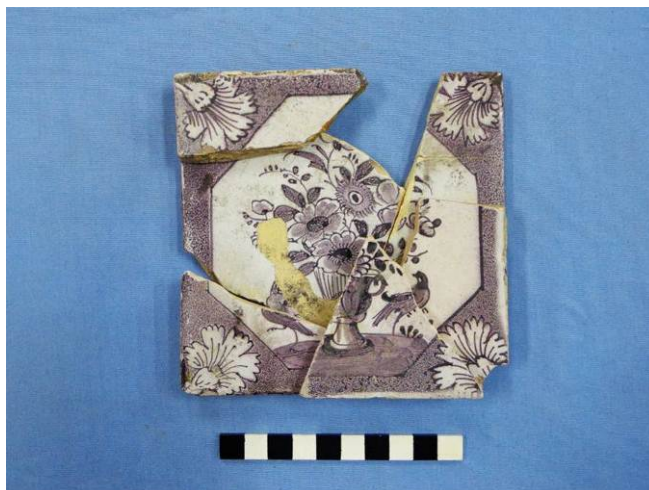
Figura 11.

Respecto al motivo, se lo pudo recomponer inicialmente, superponiendo los distintos fragmentos. Así se obtuvo una escena central formada por un arreglo floral y dos aves, una a cada lado del mismo. La imagen está recuadrada por un marco octogonal y una clavelina en las esquinas. El color preponderante son los tonos morados propios del manganeso.

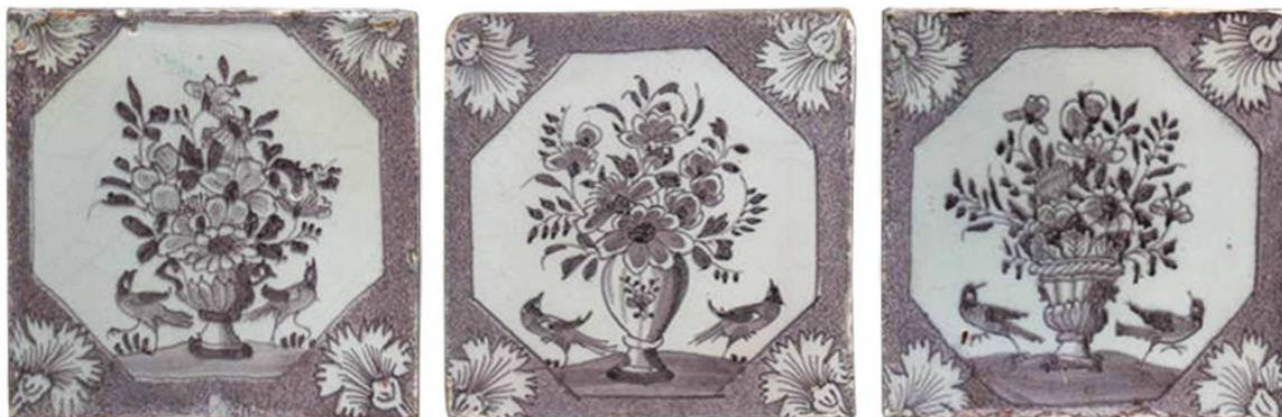
Figura 12: Azulejos idénticos a las piezas analizadas. Compárese las variantes del jarrón con los fragmentos de la imagen 10.

Fue posible determinar el origen de las piezas debido a una serie de constantes que caracterizan a las distintas tradiciones azulejeras. Primero el tamaño, espesor y tipo de material, y en segunda instancia, el o los colores del esmalte y el motivo. En este caso, si bien sus dimensiones (12,8 x 12,8 x 0,9) podrían responder a distintos orígenes, la combinación del motivo de pieza individual, con una imagen central recuadrada y hojas en las esquinas, además de la coloración monocromática y pigmentado a mano, solo podría tratarse de azulejos -Delft-. Sin embargo no correspondían con los famosos holandeses, ciertas particularidades de la escena central,

determinó que eran Delft de origen inglés (*Delftware*) de mediados del siglo XVIII (circa 1750). Indagando más en el tema, resultó que estas representaciones individuales de floreros eran típicas de las fábricas ubicadas en el distrito Lambeth, en Londres (Van Lemmen, 2005).
