“El caserón de Rosas en Palermo”

El Caserón de Rosas en Palermo: las excavaciones arqueológicas

Arqueología argentina: Las excavaciones de Palermo

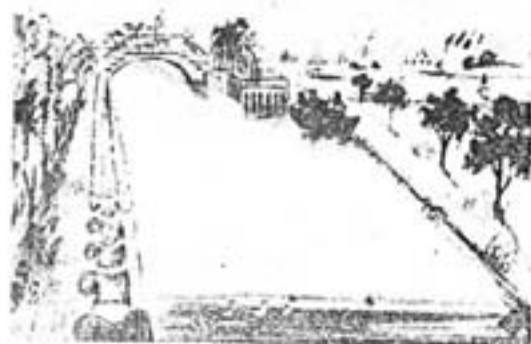
CANAL ANEXO A LA RESIDENCIA.
Dentro del terreno del caserón.

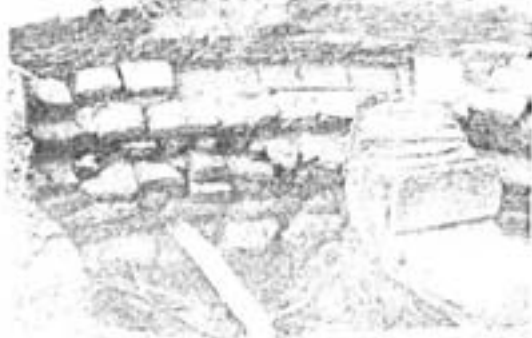
ESTRATEGIA ARQUEOLÓGICA: Complejo estratigráfico

Por debajo de este nivel se encontró claramente ubicado el conector inferior de lo que después se entendió como la galería perimetral del edificio. Este conector estaba compuesto por tres capas alternas de polvo de ladrillo apisonado y separadas entre sí por capas de tierra muy arcillosa de color negro. Al ser tocado, se desmenuzaba completamente, por lo que fue tratado sólo con pincel, conservando el sector que se iniciaba una hilada horizontal de ladrillos de gran tamaño que cubrían los cimientos del edificio. Al llegar aquí el trabajo fue más sencillo, porque simplemente consistió en retirar la tierra estral que los cubra hasta llegar a la capa fríasca. En este nivel única-

Por debajo de esta capa apisonada se hallaba otra capa de unos 30 centímetros de escombros sueltos, producto de la explosión de la dinamita con que fue volada la construcción, lo que produjo que gran cantidad de ladrillos y otros materiales constructivos se partieran en fragmentos pequeños. Este escombros poseía objetos contemporáneos a la destrucción, aunque en poca cantidad. Debido a que se trataba únicamente de ladrillos, salvo algún que otro fragmento de poco volumen o losa de cemento, se vio que era necesario extraerlo en forma manual pero con la ayuda de palas y herramientas de acero. El peso de algunos de estos fragmentos era realmente considerable. Se optó en estos casos por retirar con todo cuidado el escombros caído, observando la ubicación y la forma de caída de cada parte, tomando fotos y haciendo dibujos, y separando los objetos encontrados aunque interpretan-

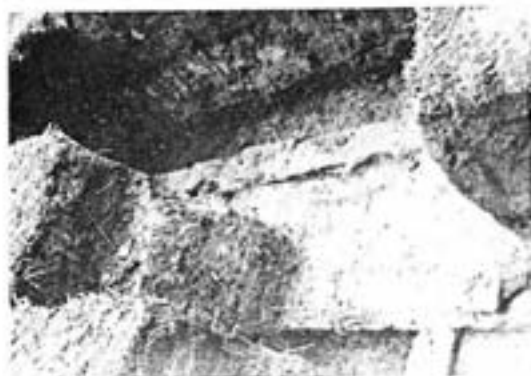
PRECAUCIONES SIMPLES: Pozo con método riguroso

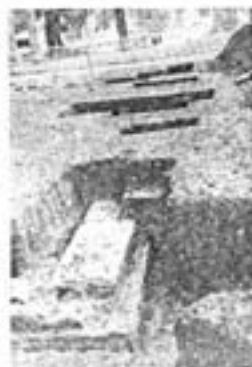
UN CONTRAPIO INTERIOR: hacia la galería perimetral

Debido a que se había logrado descubrir un resto de la galería perimetral, se optó por continuar en esa misma dirección hasta hallar el ángulo del pilar, que fue encontrado en el pozo V, en su bisectriz y a 4 metros de distancia respecto al pilar opuesto del sector exterior de la misma galería. Luego se siguieron los muros hasta llegar a la intersección con la fachada principal del edificio, donde se suspendieron los trabajos. Todos los pozos se excavaron con la misma técnica y —siguiendo los mismos procedimientos—.

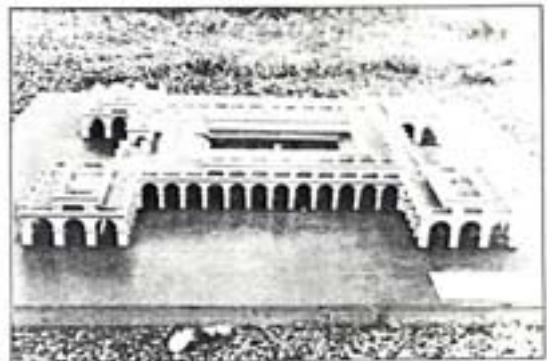
MAQUETA DEL CASERÓN
La gran obra de Miguel Cabrera
