***“Artes aplicadas a la arquitectura.
Los estarcidos en Buenos Aires”***

Autor: Arq. Pablo López Coda.

Agosto de 1998

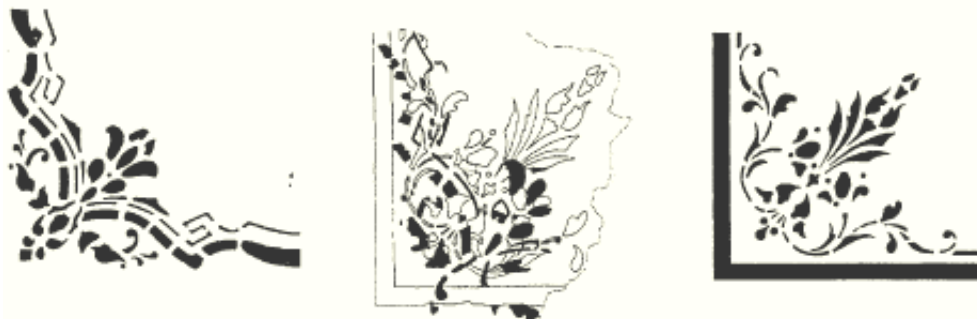
Estarcidos simples esquineros: Relevamiento original (centro) y reconstrucción de los motivos. (Ed. Bon Marché)

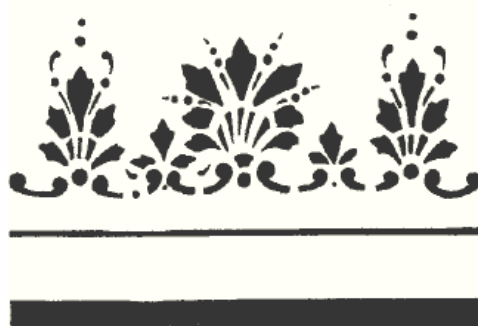
1) Como guarda: Motivos alineados o entrelazados colocados únicamente en el borde inferior del desarrollo de una pared, entre o sobre líneas de encuadre. Hasta el momento no hemos encontrado guardas que decoren la parte superior de la pared, a la manera de un friso. Siempre que hemos detectado estarcidos en bordes superiores de paredes, verificamos que forman parte de recuadros.

Estarcido original del Bon Marché

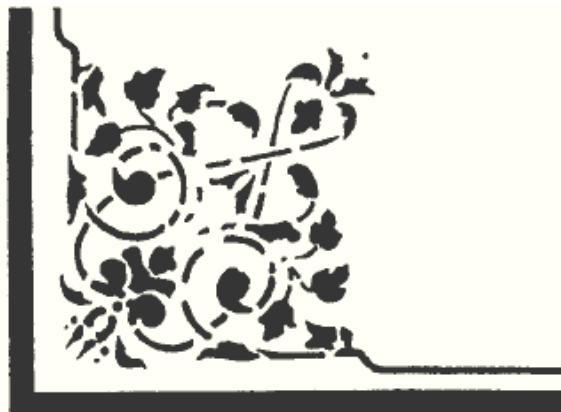
a) **con motivos esquineros:** El recuadro está formado por una o más líneas de encuadre que recorren todo el perímetro. Al llegar a los ángulos, esas líneas se transforman en motivos especialmente complejos. Se los ha encontrado en cielorrasos y en desarrollos de paredes. Es posible que las líneas de encuadre del recuadro se interrumpan en las mediatrices generando un pequeño detalle, similar a los motivos de las esquinas.

Estarcido original del Bon Marché

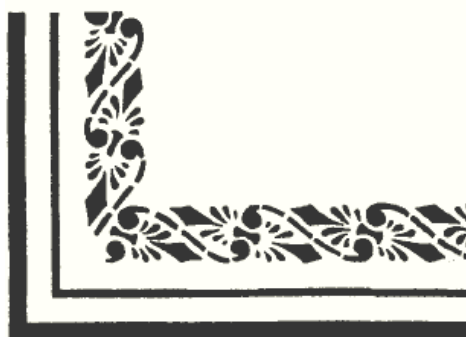
b) **con motivos continuos:** Son motivos alineados o entrelazados similares a las guardas. Estaban ubicados a pocos centímetros del perímetro del desarrollo. También se los ha localizado en montantes de vanos y antepechos de muros y especialmente en cielorrasos.

Estarcido original del Bon Marché

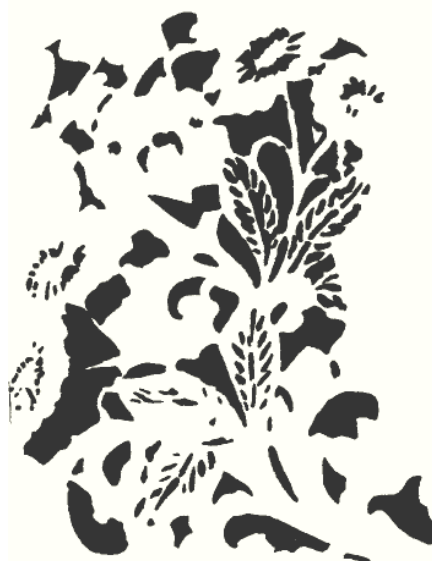
3) **Como empapelado** Motivo de grandes flores y tallos estilizados que cubrían toda la superficie de la pared, desde el zócalo

hasta el cielorraso, para lograr el efecto óptico de un empapelado. Generalmente se los aplicaba en un solo color aunque hemos visto trabajos en tres colores combinados El diseño de los motivos solo se puede apreciar y distinguir con claridad a cierta distancia.

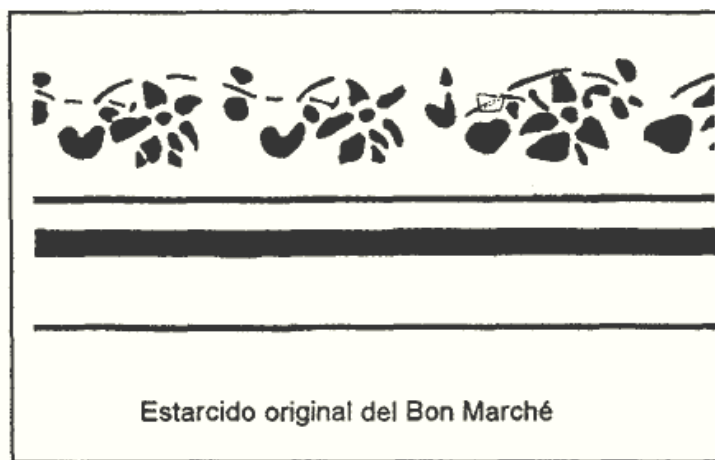
por debajo del motivo había una estructura de líneas de encuadre que variaban en cantidad, espesor y color. Siempre eran horizontales y paralelas y estaban pintadas al igual que los motivos, de colores planos y opacos. Un mismo motivo podía repetirse en distintas habitaciones del edificio, inclusive bastante próximas. Solo en situaciones excepcionales encontramos dos habitaciones contiguas con el mismo motivo estampado con idéntico color. Para evitar la uniformidad de los ambientes, se modificaba el color de fondo de la habitación o se usaba un diseño levemente distinto al del ambiente precedente.

La cantidad de colores y el grado de complejidad de los motivos variaba según el uso y categoría de cada lugar. Los diseños estaban basados en estilizaciones de hojas y palmetas griegas en estilo *victoria no*³¹, aunque también hubo algunos ejemplos cuyos diseños estaban más vinculados con el estilo *art-nouveau* (B4-N3 H374/2). En pasillos y escaleras la decoración se limitaba a líneas paralelas de encuadre ubicadas por sobre el basamento pintado de color oscuro.

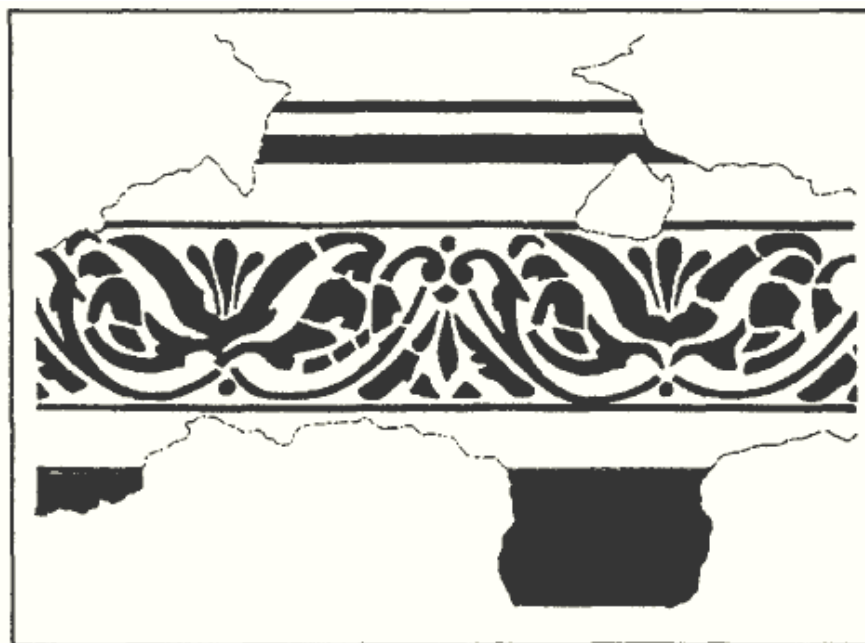
La forma en que se agrupaban los motivos unitarios, repetidos y alineados, podía ser - A - A - A -; o bien se combinaba con otros de manera - A - B - A -, ó - A - B - C - B - A - Los motivos se vinculaban a partir de algún elemento puntual o lineal que indicara el fin de uno y el principio de otro (B4-N2-H272); aunque en la mayoría de los casos estos motivos se vinculaban entre sí mezclándose unos con otros formando lacerías (B3-N3-H355).

Estarcido original del Bon Marché
