«La tecnología de las formas arquitectónicas en la modernidad uruguaya. El diseño estructural en la obra del Arquitecto Luis García Pardo»

Dr. Arq. Juan José Fontana

Universidad de la República. Facultad de Arquitectura, Diseño y Urbanismo.  
Instituto de Tecnologías.

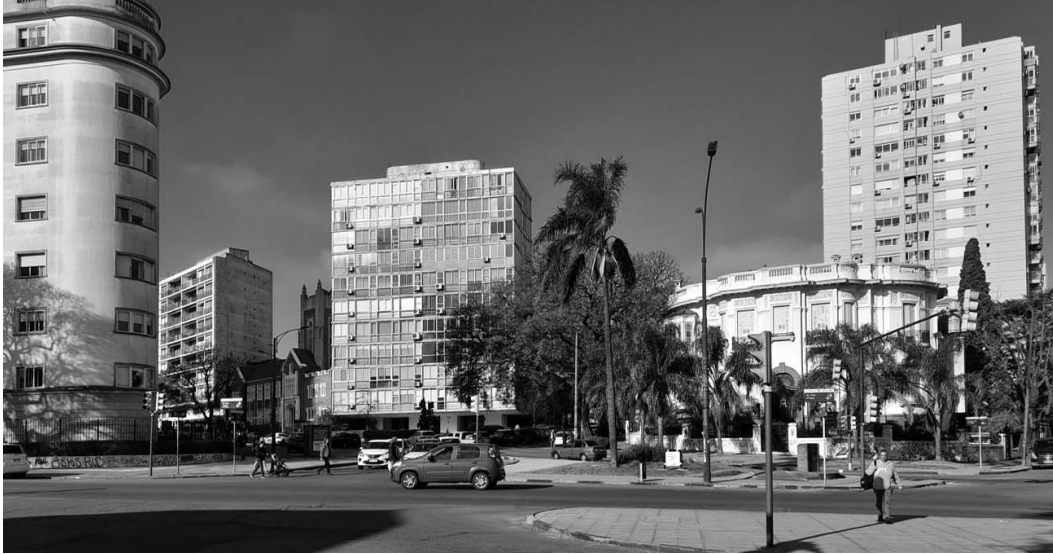
*Figura 2: Edificio El Positano y su entorno. Fuente: fotografía del autor.*

El Positano es uno de los edificios más reconocidos y publicados del arquitecto. La estructura fue diseñada como un hecho escultórico que se exhibe a la ciudad sobre una plataforma abierta y rodeado de otras obras de arte (**Figura 2**): un jardín cuyo diseño original se ha perdido, un mural y una escultura de grandes dimensiones.

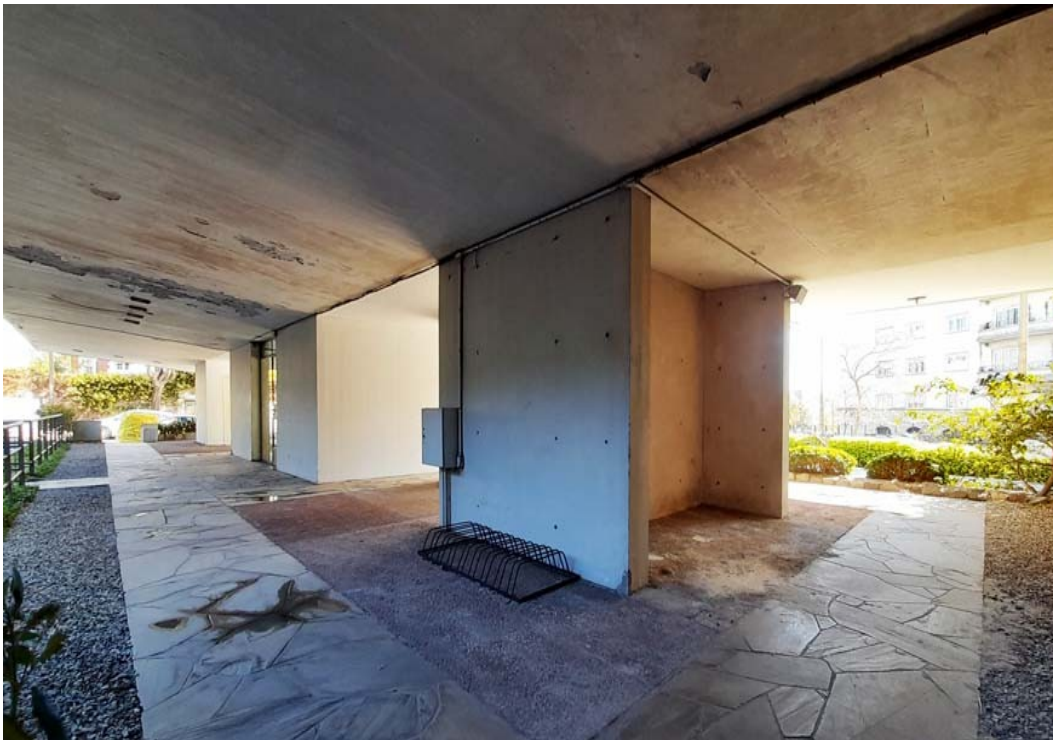
*Figura 3: Planta baja del edificio El Positano. Fuente: fotografía del autor.*

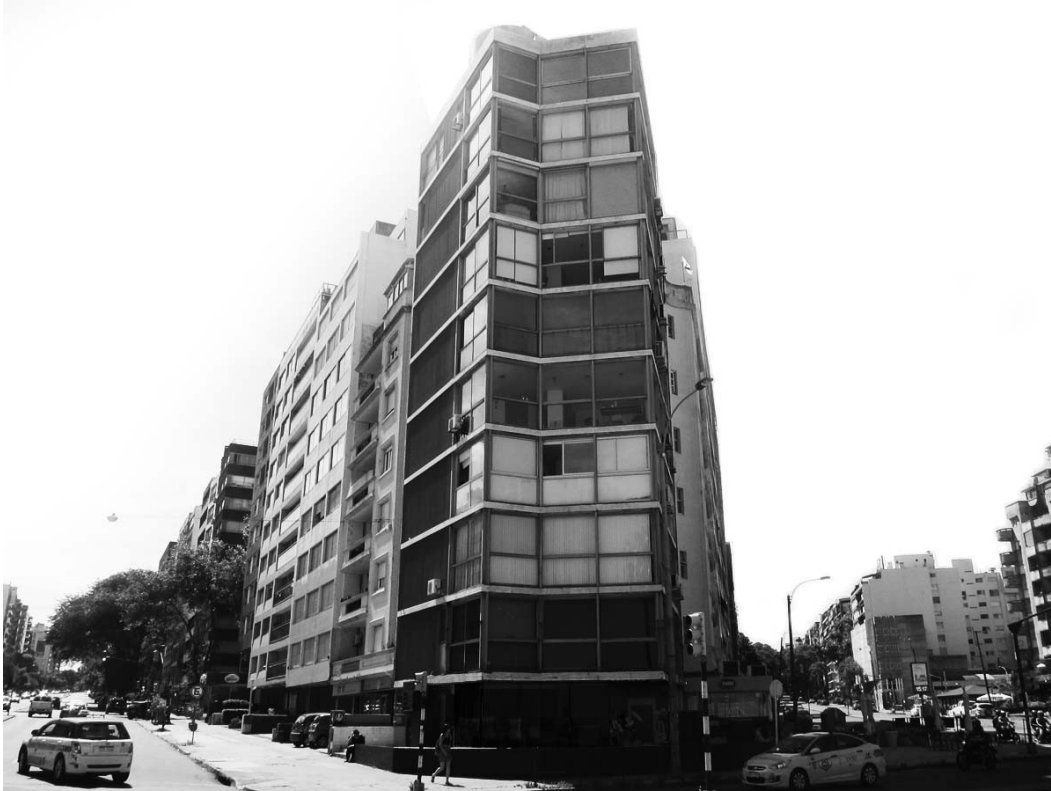
*Figura 7: Reconstrucción fotográfica del edificio El Pilar. Fuente: fotografía del autor.*
