# MORTEN F. RØNNOW

Francisco Girelli \*

**PALABRAS CLAVE:** Morten Rønnow, biografía, arquitectos daneses, edificio Otto Wulff.

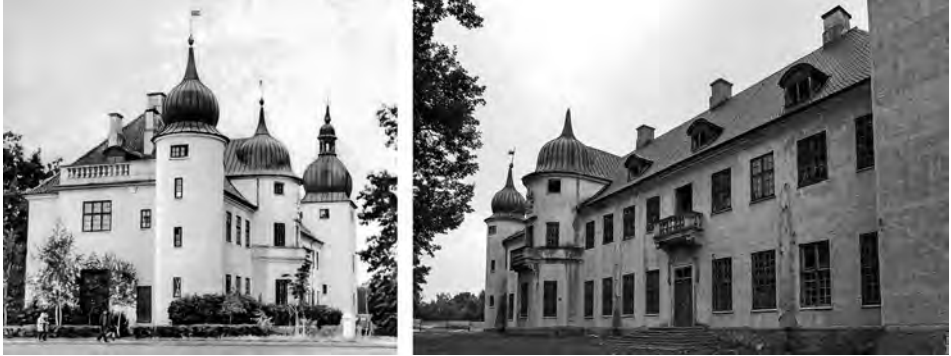
Figuras 2 y 3: Castillo de Talne, Ucrania. Fotografía de la década de 1970 y de su estado actual. Fuente: recuperado de <http://www.etoretro.ru/pic49899.htm>

El edificio principal del castillo es un gran bloque blanco flanqueado por dos torres, una cuadrada y otra de sección circular, con una tercera en el cuerpo central y desfasada del eje. Las tres torres rematan en una cúpula-chapitel metálica de color verdoso, propio del óxido

natural del cobre. El resto de las cubiertas son de tejas negras de cerámica esmaltada. En la torre central se observa un relieve con el escudo de la familia Shuvalov, compuesto de un unicornio y la inscripción *Providentia duce*. La fachada principal no tiene mayor ornamentación que una cornisa superior y una balaustrada clásica en los balcones (Figuras 2 y 3).

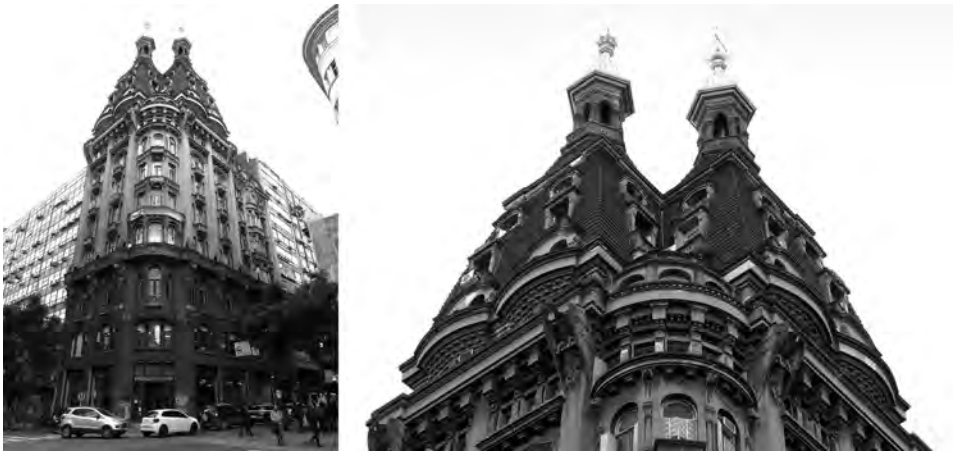
Figuras 4 y 5: Edificio Otto Wulff, intersección de la calle Perú y la Avenida Belgrano, ciudad de Buenos Aires (1914). Fotografía del escorzo y del detalle de la cúpula. Fuente: fotografía del autor.

Como se ha mencionado, es mucho lo que se ha escrito en las últimas décadas sobre el edificio conocido como Otto Wulff (Figuras 4 y 5). Se han alimentado todo tipo de mitos en torno a este edificio y quizás sea ese el motivo por el cual ha sido objeto de tanto interés.<sup>2</sup> Durante años se sostuvo que su construcción había sido financiada por Nicolás Mihanovich, para que funcionara como Legación del Imperio Austrohúngaro. Esto es absolutamente falso por varias razones. Como lo demuestra De Marco (2014), la Legación ya tenía una sede en la esquina de Arroyo y Esmeralda, en un edificio inaugurado en 1912, mismo año en el que empezó la construcción del Otto Wulff. El error derivaría de la interpretación en torno a la corona y el sol, ubicados sobre el remate de los cupulines, que fueron identificados como una representación del emperador Francisco José y su esposa Sissi; pero no hay documentación ni fuentes de primera mano que confirmen esta relación.

La bibliografía trata de encuadrar la producción de Rønnow, y en particular al Otto Wulff, dentro de la corriente antiacadémica y el *Jugendstil* o “*Art Nouveau* alemán”. Pero como se verá, sus obras son bien distintas entre sí, con lenguajes heterogéneos y materialidades diversas. Incluso ésta, así como el resto de sus obras en Buenos Aires, tienen estructura de hormigón armado, un rasgo absolutamente moderno para 1912.

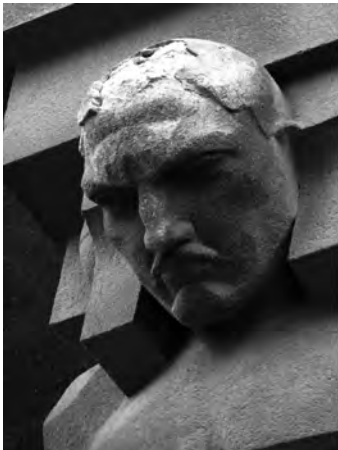
Figura 6: Rostro del atlante del edificio Otto Wulff que representa a Morten F. Rønnow. Fuente: Fotografía del autor.

Otro de los aspectos emblemáticos del edificio son los elementos figurativos dispuestos por toda la fachada. Se observan inmensos atlantes a nivel del basamento, que parecieran sostener el edificio sobre sus espaldas, y cóndores en el nivel superior, que hacen lo propio con las cúpulas del remate. Hay una mezcla de símbolos de diverso origen. Algunos son típicos de la mitología nórdica y otros parecieran aludir a figuras americanas autóctonas, como los cóndores y otros animales representados, así como los taparrabos de motivos precolombinos que visten los atlantes. Una interpretación singular en esta línea es el parecido entre el rostro del atlante más próximo a la esquina sobre la calle Perú y los rasgos del propio Rønnow. Esta relación no parece nada casual si se considera que dicho atlante es el que está parado precisamente sobre la firma del arquitecto, presente en la fachada. Basta comparar los rasgos con una foto suya para observar que son idénticos (Figuras 6 y 7).

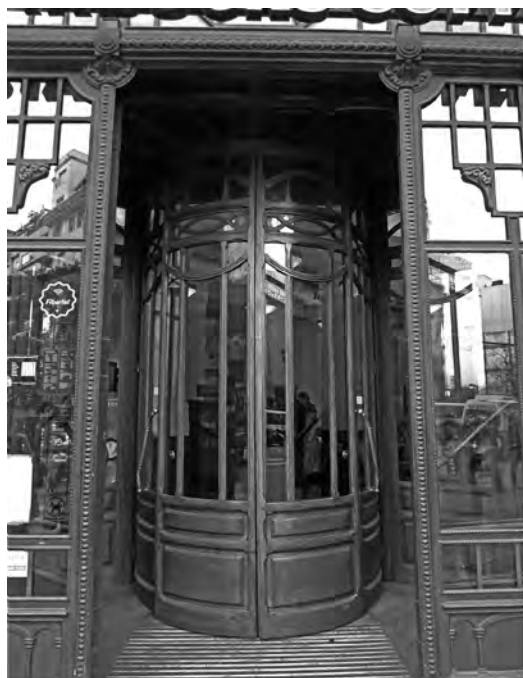
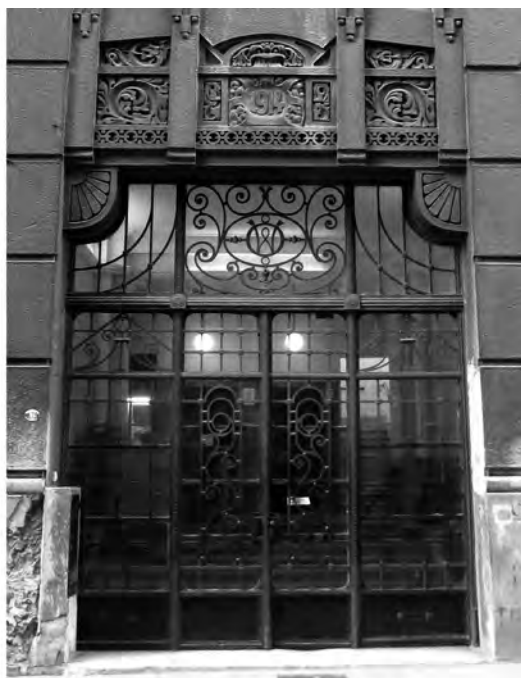
Figuras 8 y 9: Detalles de la herrería y de las carpinterías de los portales de acceso al edificio Otto Wulff. Fuente: fotografías del autor.

La herrería y carpinterías del acceso contrastan con el lenguaje del resto del edificio, y podría encontrarse una relación directa con las formas y materialidad del *Art Nouveau* (Figuras 8 y 9).

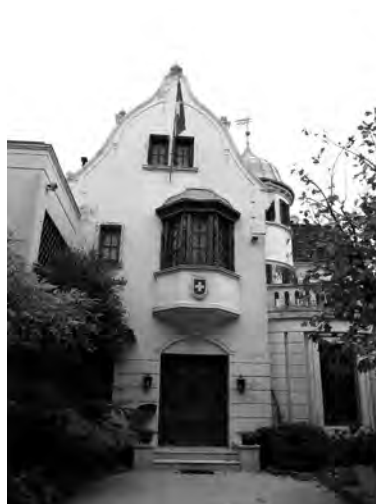
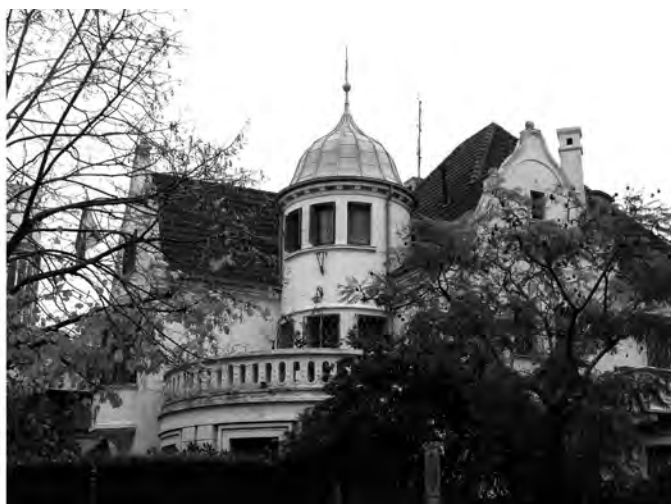
Figuras 10 y 11: Casa Schenström, Ombú 3002, ciudad de Buenos Aires (1926). Dos caras del exterior. Fuente: fotografías del autor.

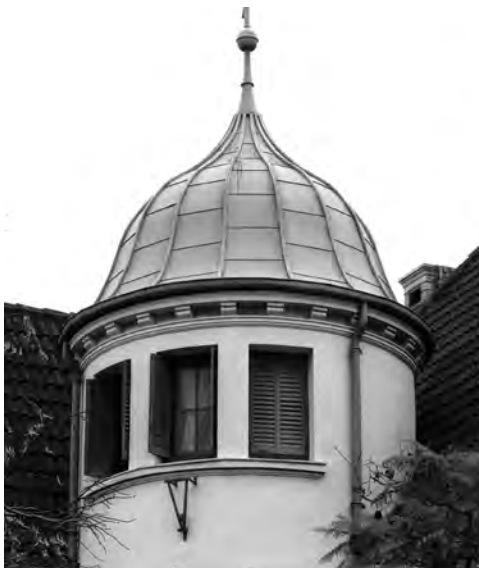
Figura 13: Cúpula de la casa Schenström. Fuente: fotografía del autor.

Un rasgo bastante particular de la obra es el remate del volumen cilíndrico que sobresale desde el centro de la fachada. Se trata de una cúpula-chapitel de cobre que, en contraste con el resto de las cubiertas de teja esmaltada de color negro, guarda una similitud innegable con el castillo construido por Rønnow en Ucrania (Figuras 13 y 14).

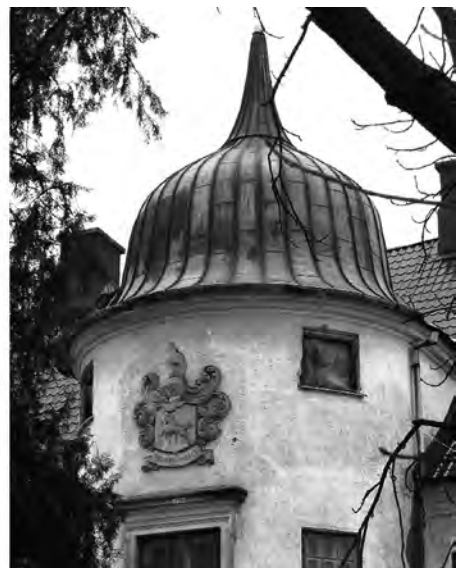
Figura 14: Cúpula central del castillo de Talne. Fuente: recuperado de: <http://www.etoretro.ru/pic49899.htm>

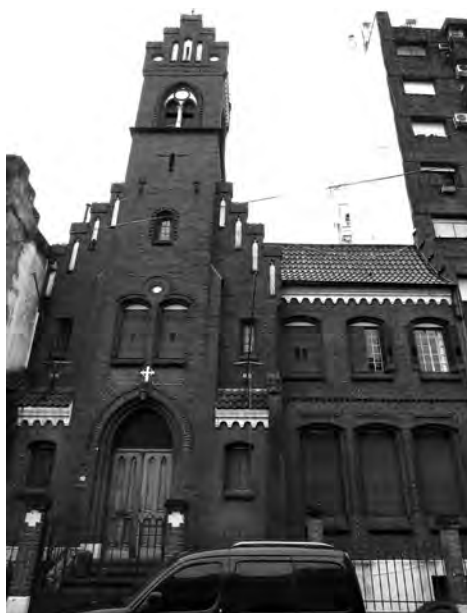
Figura 15: Iglesia dinamarquesa, Carlos Calvo 257, ciudad de Buenos Aires (1931). Fuente: fotografía del autor.

La fachada consiste básicamente en una torre de 20 metros de altura, ubicada sobre los pies de la iglesia, y un cuerpo más bajo para las demás funciones (Figuras 15 y 16). Todo el frente se encuentra revestido con ladrillos vistos, que ocultan la estructura portante de hormigón armado. Los ladrillos empleados son del tipo denominado "de máquina", de la fábrica San Isidro, tal como se llega a leer sobre el lateral de los que están ubicados en los extremos del alfeizar de las ventanas. El proyecto original incluía un acceso independiente para la casa pastoral en el margen derecho de la fachada, que finalmente no se ejecutó. El acceso a todos los espacios de la congregación se hace a través de la portada principal, desde el interior del vestíbulo.

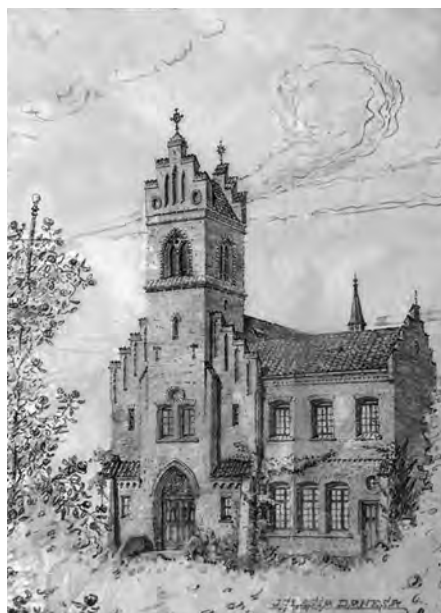
Figura 16: Proyecto original de la iglesia dinamarquesa, donde se observa el acceso a la casa pastoral en el margen derecho. Repositorio: Biblioteca de la Iglesia Dinamarquesa de Buenos Aires.

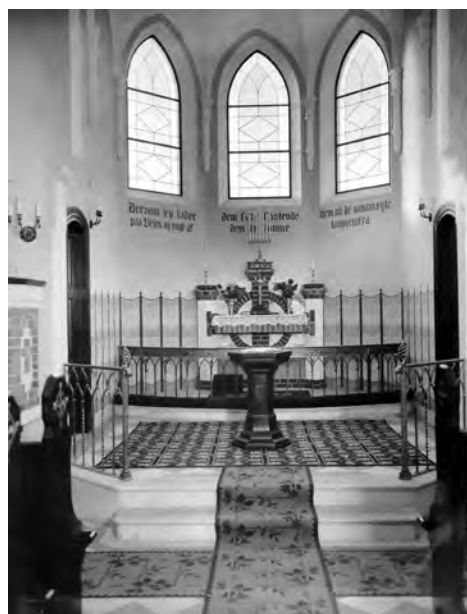
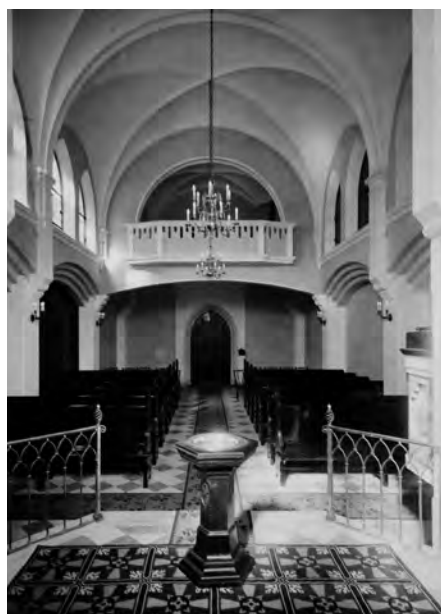
Figuras 17 y 18: Dos aspectos del interior de la iglesia dinamarquesa en la década de 1930. Repositorio: Biblioteca de la Iglesia Dinamarquesa de Buenos Aires.

La planta de la iglesia es muy simple, de una sola nave. El interior contrasta con el exterior, sus superficies revocadas son lisas y blancas. Lo único que destaca es la combinación de arcos: ojivales en las aberturas, escazanos en los laterales del cuerpo inferior, y de medio punto para definir la altura y el corte de la nave (Figuras 17 y 18). A diferencia de las iglesias católicas, en el lugar del altar se ubica la pila bautismal, y el altar propiamente dicho se halla adosado a la pared del testero. No hay imágenes religiosas, solo una cruz desnuda sin la imagen de Cristo crucificado, característica de la confesión evangélico-luterana.
