TEATRO COLÓN
Puesta en valor
y actualización
tecnológica

PUESTA EN VALOR

Y ACTUALIZACIÓN TECNOLÓGICA

Gobierno de la Ciudad de Buenos Aires - Ministerio de Desarrollo Urbano
Facultad de Arquitectura, Diseño y Urbanismo de la Universidad de Buenos Aires

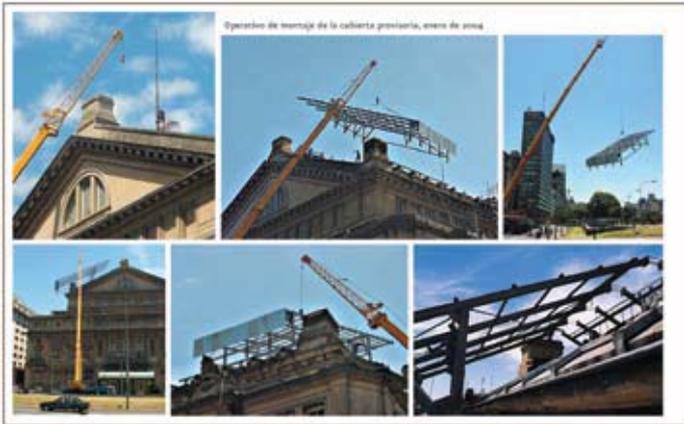
Operativo de montaje de la cubierta provisoria, etapa de zona

compleja ingeniería de obra, ya que la grúa debió posicionarse sobre la estructura de hormigón armado, correspondiente a los alambres del Teatro, existentes bajo la calle Correo. Esta operación se controló desde allí, por medio de sondas verticales, a fin de monitorear posibles deformaciones al cargar la losa con el peso propio de la grúa y su carga de contrapeso, que simulaba nuestra torreta toralada de desplazamiento. Se utilizó una grúa con pluma de cincuenta y dos metros de largo.

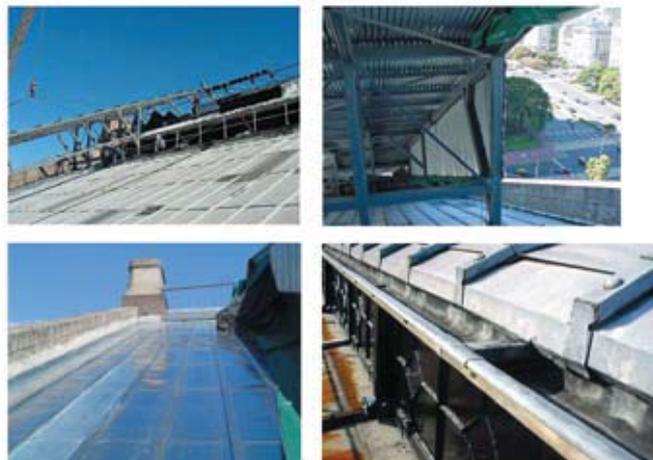
Operativo de montaje de la cubierta provisoria
Cubierta provisoria sobre el zinc a reemplazar
Primer trazo de zinc laminado nuevo
Detalle en desagües de la cubierta del techo original
Detalle del sistema constructivo de la nueva cubierta

Originalmente, las cubiertas planas del Teatro Colón estaban compuestas por losas de bovedillas de perfiles metálicos y ladrillos comunes; se usaban contrapesos, tarjetas y alfileres. En 1970, en la intervención del Estudio del Arq. Mario Roberto Álvarez, las cubiertas fueron reparadas con nuevos ladrillos plásticos, agregándose un segundo contrapeso, que aumentó considerablemente el peso propio de la cubierta. El paso del tiempo y el mantenimiento discontinuo produjeron filtraciones, iniciándose un proceso de oxidación de los perfiles de la bovedilla. Dada la vibración por sus débiles contrapesos y el alto grado de oxidación de los perfiles, se han efectuado ensayos de alto riesgo para los usuarios del Teatro en los locales afectados. La obra de renovación de cubiertas permite reconstruir el aislamiento hidrológico de todas las tarasas, mejorar el sistema de desagües y consolidar la estructura deteriorada.

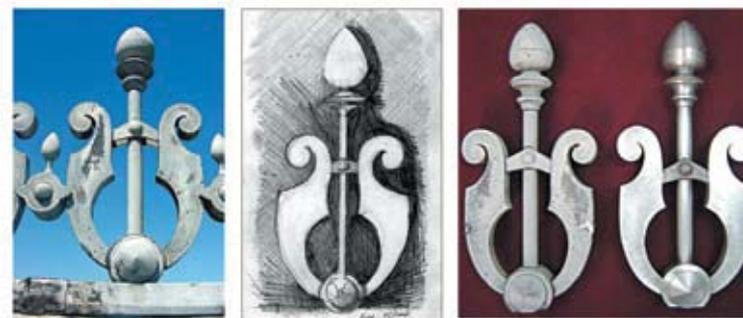
Línea de sombras: estudio y ejecución de un prototipo

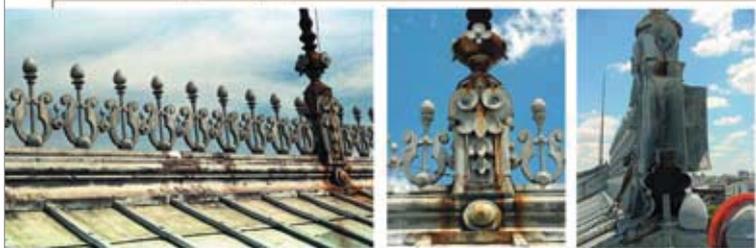
Parámetros: análisis de la complejidad constructiva, ensayo y reemplazo según el detalle original

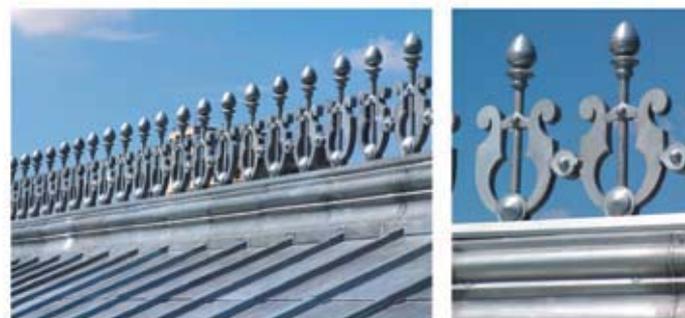
Viga corrugada: antes y después de su reparación

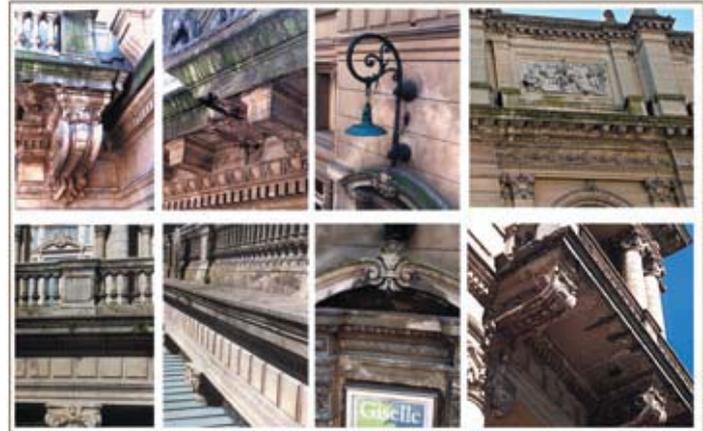
Relevamiento fotográfico de perforaciones

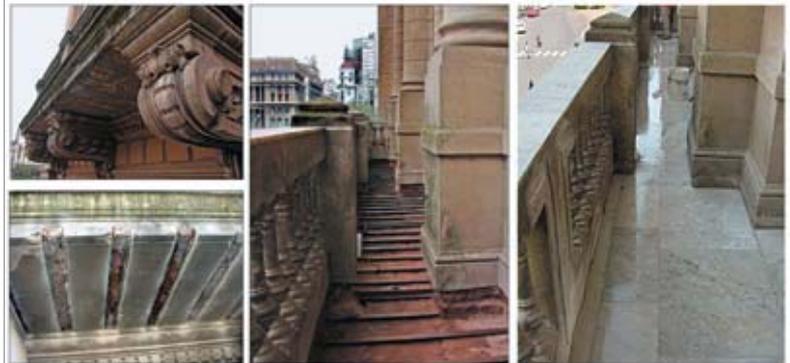
Como trabajo previo a la fase de restauro, debió consolidarse también la estructura de balcones y voladizos en fachadas, porque los perfiles de hierro no solo presentaban avanzados grados de corrosión, sino que en algunos casos se comprobó un subdimensionamiento, teniendo en cuenta los parámetros de carga.

Consolidación de balcones

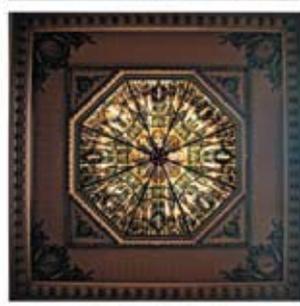
Restauración de vitrales

El paso del tiempo deterioró la estructura principal de los vitrales. Esto produjo asentamientos de algunos paneles, con la posterior deformación y rotura de piezas

originales. Al cristalizarse la alabastro, las empujadoras perdieron su capacidad de soporte estructural, provocando en riesgo su integridad. El ingreso de helio, resultado de la polución ambiental, fue agudando y deteriorando el efecto luminoso original. Los trabajos comenzaron con el retiro de los paneles. Para ello se dispusieron andamios con plataformas de trabajo que permitieran su segura manipulación y la ejecución del refuerzo y consolidación de la estructura principal de cada vitral.

En el caso de la pérdida de masa vítrea original, por rajaduras múltiples o estallidos de las trizas, por reemplazo en intervenciones anteriores (sin criterio técnico o cromático), se procedió al reemplazo parcial o total de las trizas, utilizando vidrios de texturas equivalentes y diseños verificables.

Con respecto a la resistencia estructural de los paneles, se diseñaron refuerzos de hierro con anillos de cinta de plomo y cobre. En la cara inferior se colocó una malla de protección hexagonal de alambre galvanizado, eliminando interferencias visuales existentes.

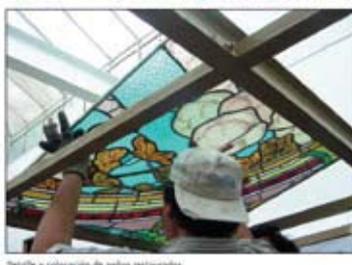
Diseño y colocación de paneles restaurados

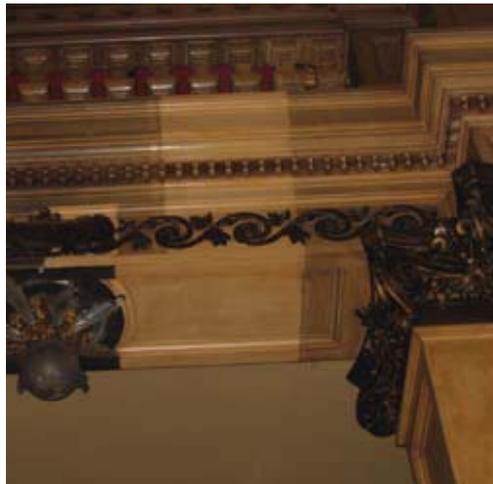
PRUEBAS DE LIMPIEZA DE LOS ESTUCOS EN EL FOYER PRINCIPAL Y EN FRENTE DE PALCOS.

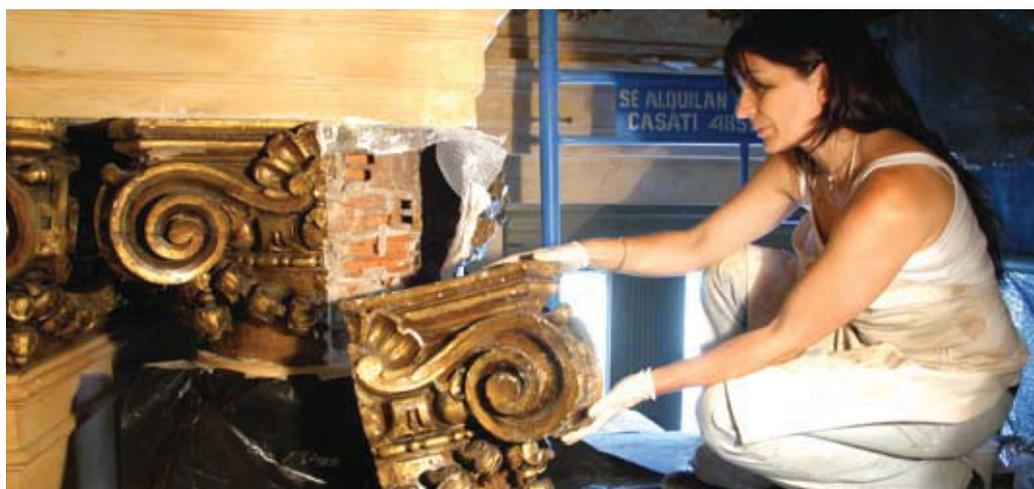
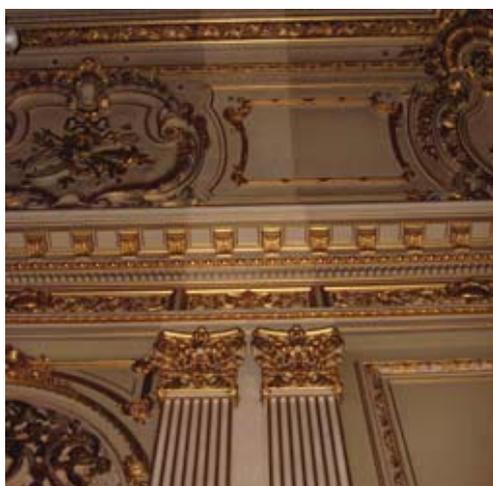
PRUEBA PILOTO, AÑO 2008. RECUPERACIÓN DEL
SISTEMA ORNAMENTAL DEL SALÓN DORADO.

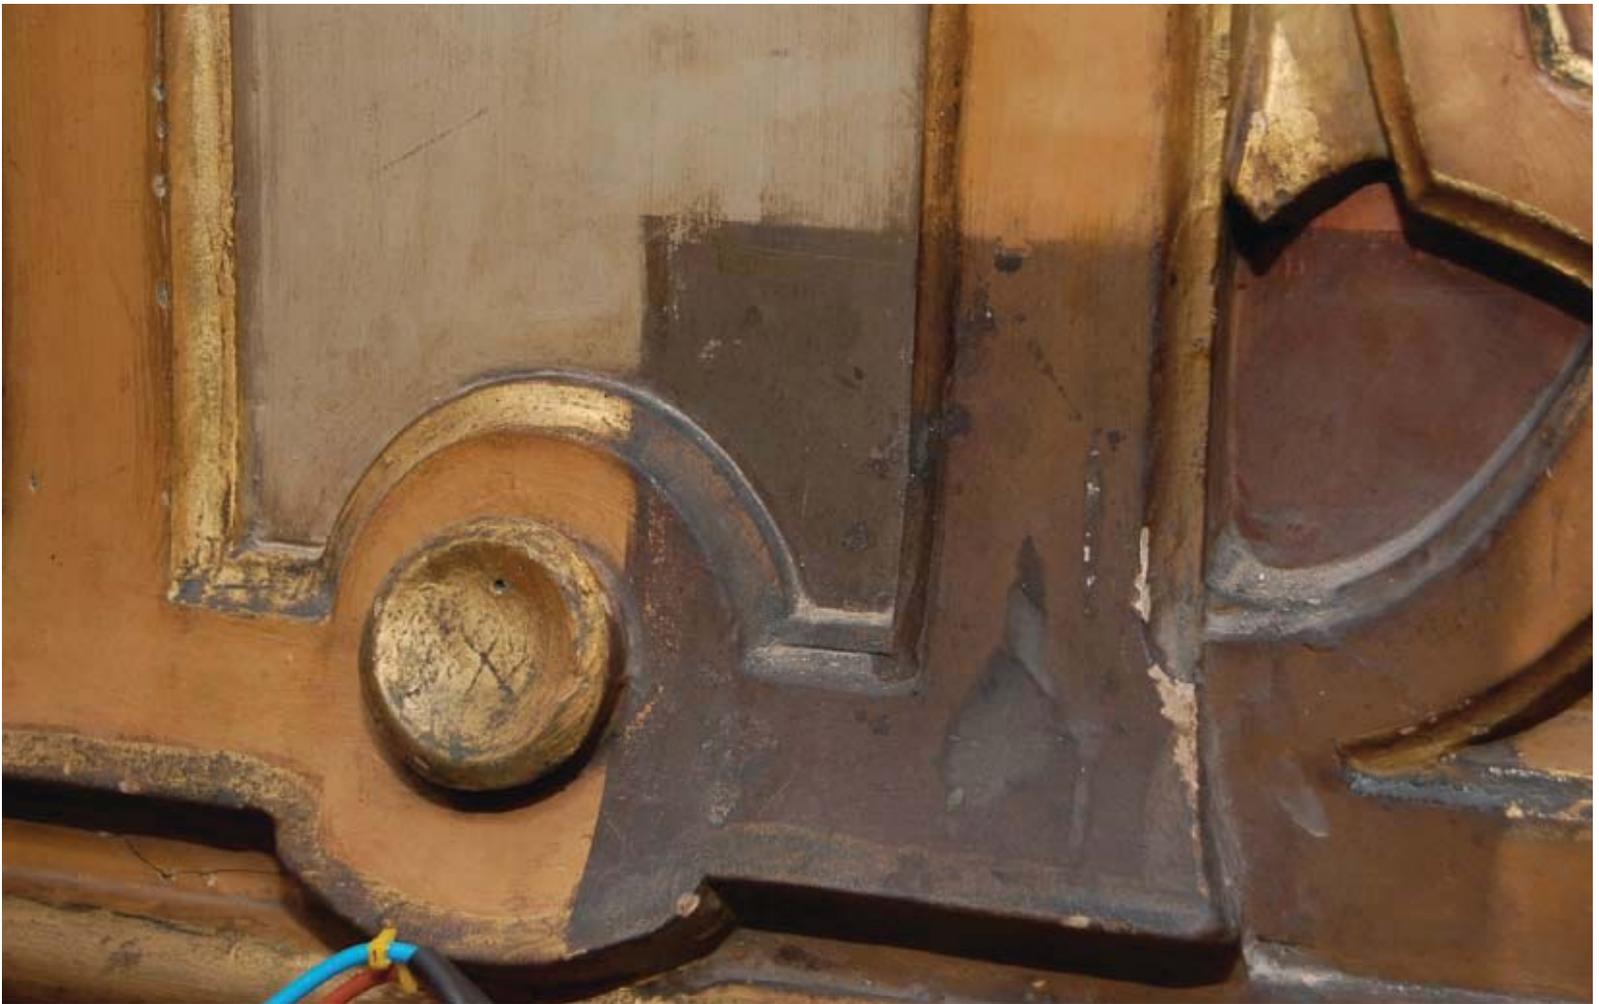
REGISTRO DE LA CONDICIÓN PREVIA, AÑO 2007, EN UN SECTOR DE LA ORNAMENTACIÓN DE LOS ANTEPECHOS DE PALCOS, CONSERVADO DURANTE LAS TAREAS COMO TESTIGO A COMPARAR CON LOS RESULTADOS.

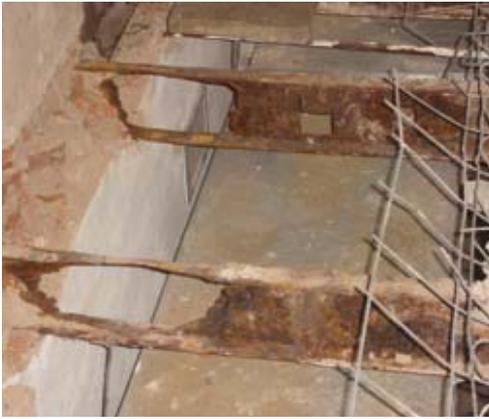
ESTADO DE LOS PERFILES ORIGINALES.

Fachadas. Las estructuras de soporte de elementos salientes en las fachadas (balcones, cornisas, ornamentos, grupos escultóricos) presentaban en muchos casos deterioros considerables provocados por su centenaria exposición a los efectos ambientales. Su condición resultaba preocupante en relación con la capacidad portante remanente, e implicaba riesgos considerables de desprendimientos y caídas de los elementos soportados, con las evidentes consecuencias que esto podría acarrear en forma de accidentes o pérdidas patrimoniales. Se recurrió a todas las técnicas terapéuticas aplicables en estos casos, tales como refuerzos estructurales con chapas de acero, reemplazos completos de perfiles, tratamientos anticorrosivos y fijación mediante anclajes químicos con barras de acero inoxidable.

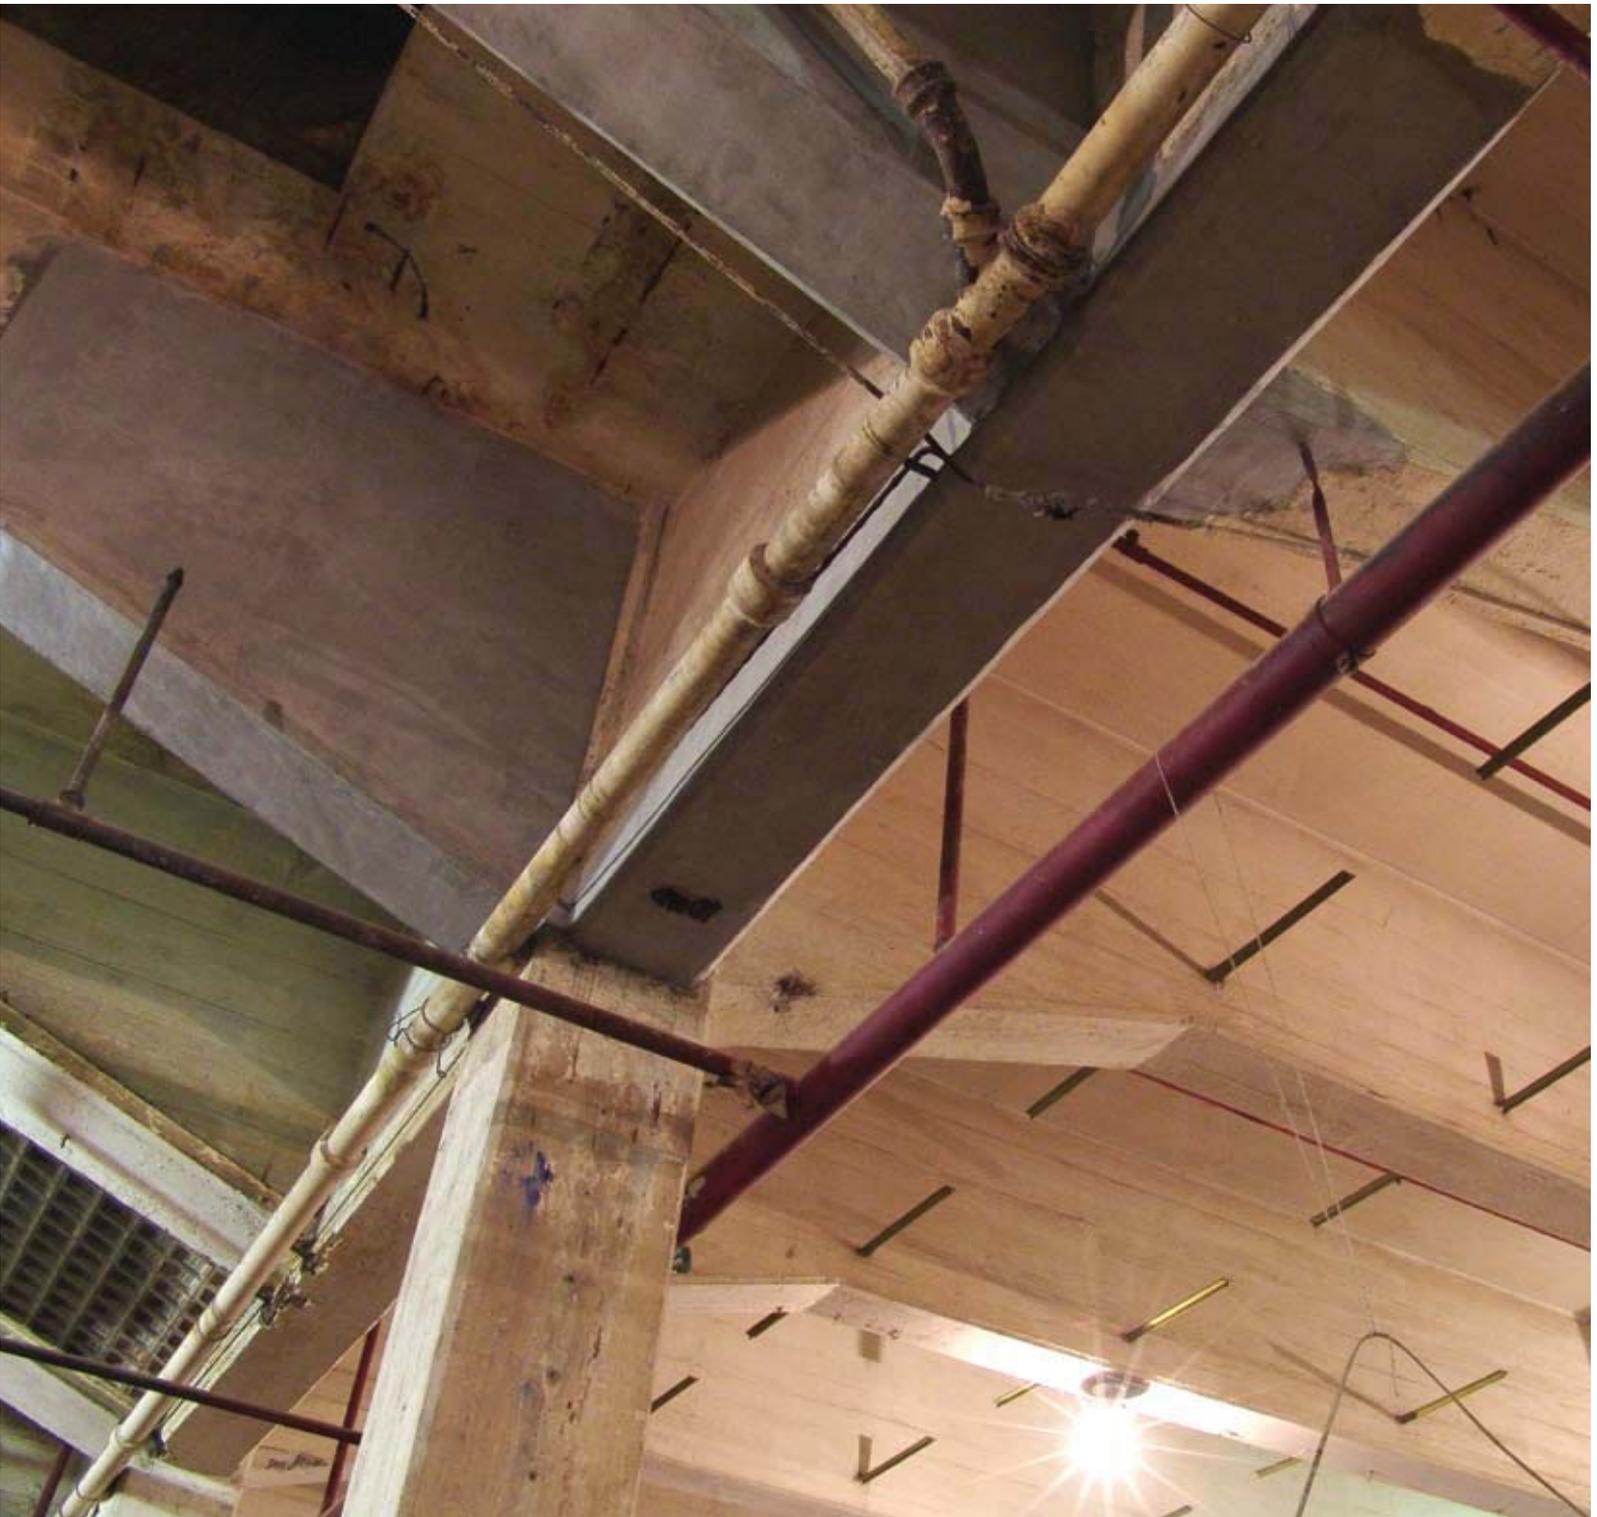
VIGAS DEL TALLER DE ESCENOGRAFÍA DESPUÉS DE LA CONSOLIDACIÓN ESTRUCTURAL.

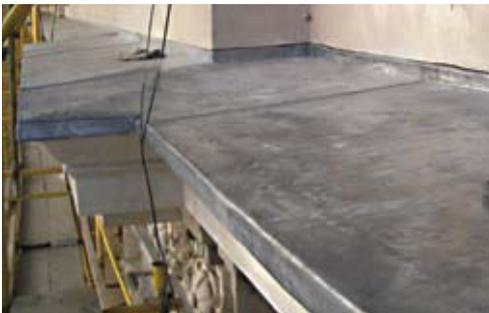
CORNISAS PRINCIPALES REVESTIDAS CON PLANCHAS DE PLOMO EN LA RESTAURACIÓN.

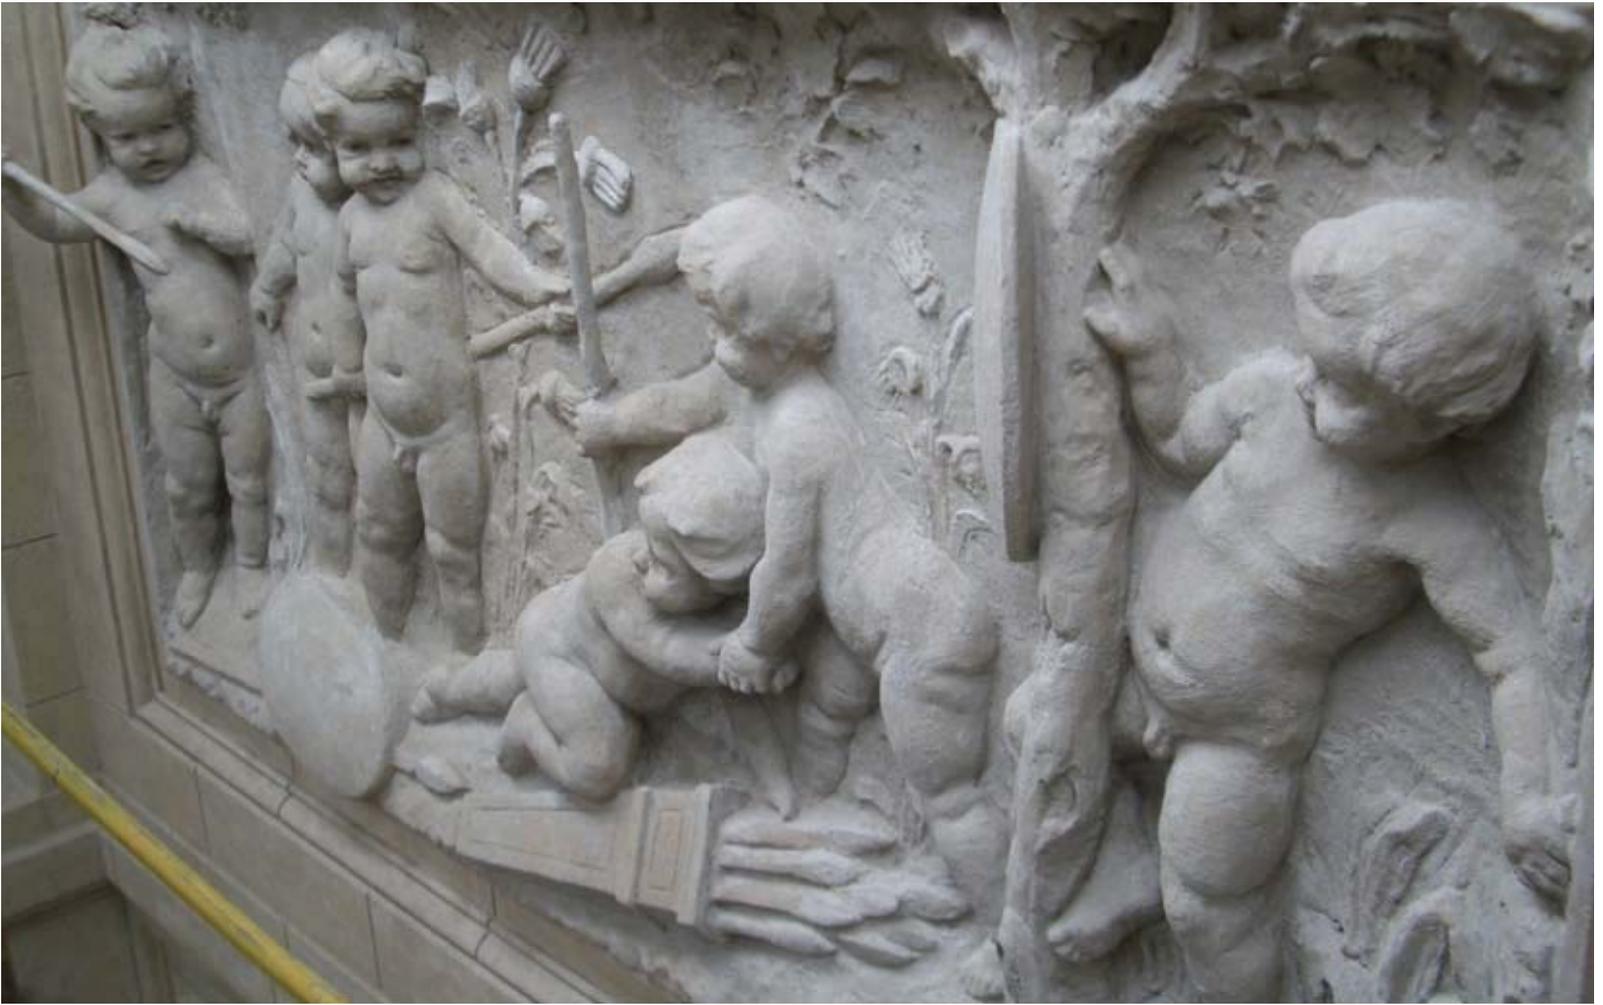
GRUPO ESCULTÓRICO DESPUÉS DE LA INTERVENCIÓN.

Todos los premoldeados reemplazados o consolidados durante la intervención se fijaron con insertos de acero inoxidable fijado con resina epoxi. En algunos casos, estos insertos se colocaron sin retirarlos, de manera de producir la menor alteración en las superficies adyacentes.

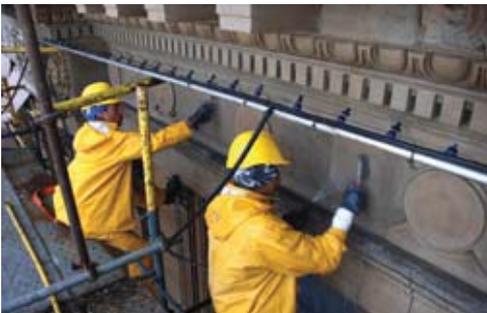
LIMPIEZA GENÉRICA DE LAS FACHADAS MEDIANTE EL MÉTODO DE NEBULIZACIÓN.

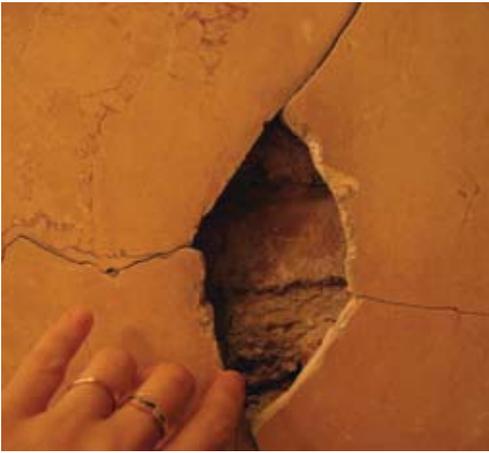
CONDICIÓN PREVIA: RELEVAMIENTO DE PATOLOGÍAS.

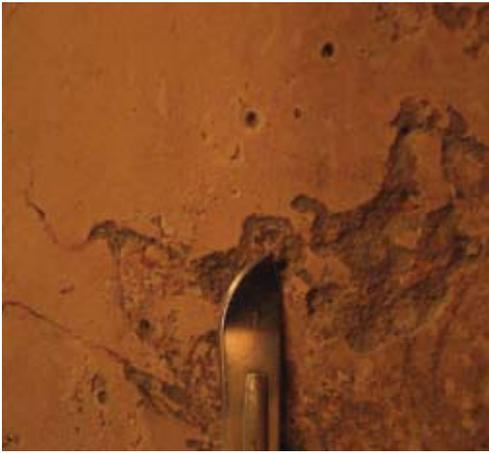
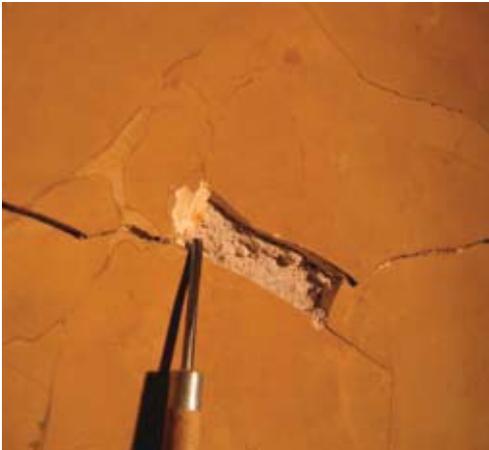
CONDICIÓN PREVIA: RELEVAMIENTO DE PATOLOGÍAS.

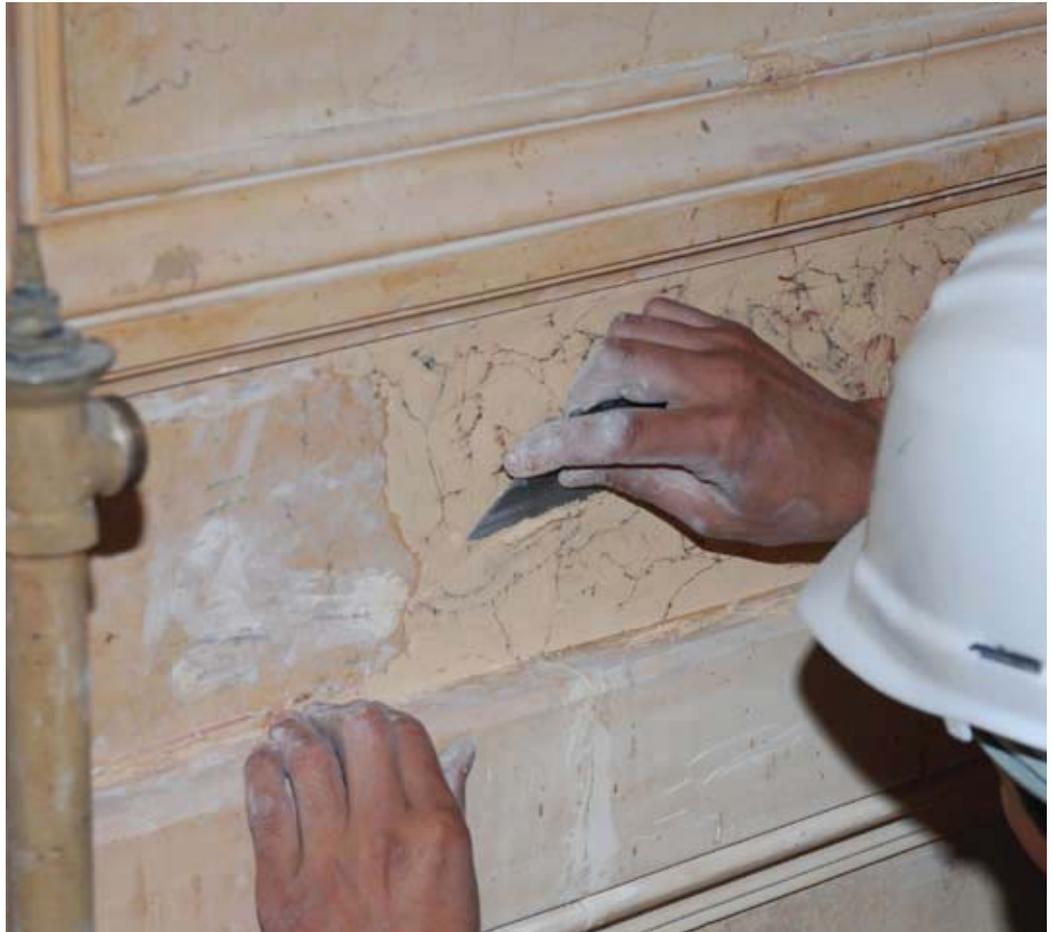
REINTEGRACIÓN DE FRAGMENTOS FALTANTES.

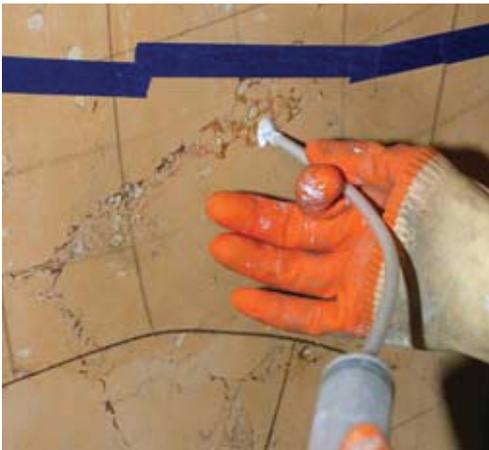
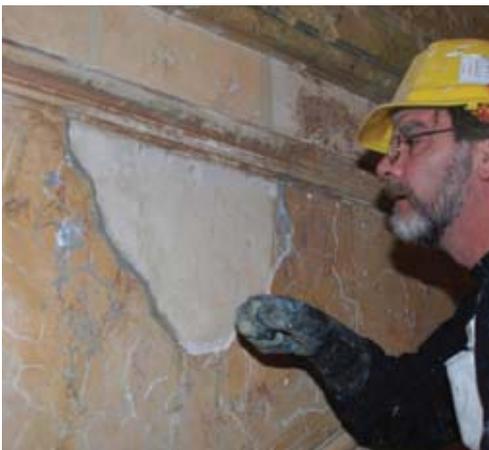
Otra de las tareas complicadas fue la readhesión de los fragmentos que se encontraban semidesprendidos del sustrato por causas de antiguas infiltraciones de agua. Estos estucos, por ser el yeso su principal componente, son muy sensibles al agua. La humedad continua más las eflorescencias salinas en algunos sectores lo degradaron en superficie, disgregando el jaspe y separándolo del sustrato.

CONSOLIDACIÓN DE SUSTRATOS Y READHESIÓN DE FRAGMENTOS DESPRENDIDOS.

Con infiltraciones de emulsión acrílica diluida del 3 al 5 %, se consolidaron los sustratos. Cuando fue necesario rellenar oquedades, se le incorporó a esta preparación polvo de mármol como inerte.

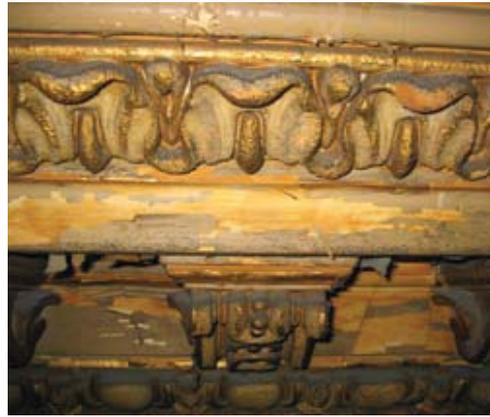
ANILLO ORNAMENTAL INFERIOR DE LA SALA: ESTADO PREVIO DE CONSERVACIÓN.

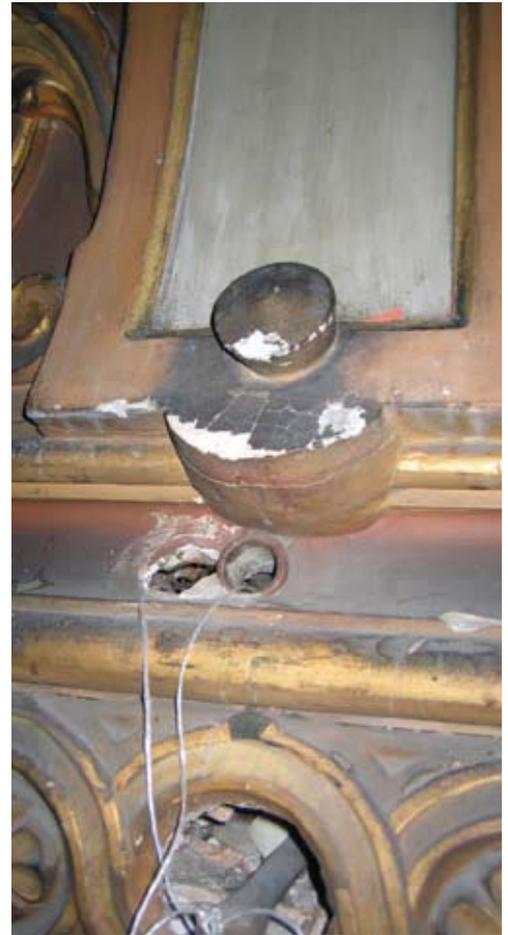
Alrededor de las luminarias, los estucados y policromías se encontraban en un estado avanzado de degradación, causado por las altas temperaturas de los artefactos. La superficie se presentaba muy oscura y fisurada y la hoja de oro –de pocos quilates–, se encontraba oxidada en muchos sectores.

ANTEPECHO DE BALCÓN, SECTOR LUMINARIAS: ESTADO DE CONSERVACIÓN PREVIO.

- **Consolidación.** Algunas partes, en particular las que rodeaban a las luminarias, presentaban una red de microfisuras con disgregación del material. Tales zonas se trataron con infiltraciones de emulsión acrílica diluida del 3 al 5 %, así como también los desprendimientos de la película pictórica presentes en el borde superior de la cúpula y en los arcos de la galería.

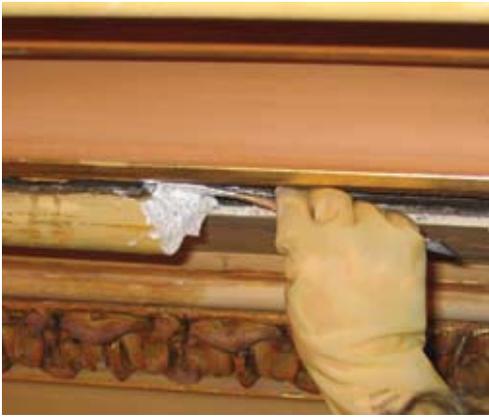
CIELORRASO DE LA SALA: TAREAS DE READHESIÓN DE FRAGMENTOS DE MOLDURAS DESPRENDIDOS.

Los fragmentos en fase de separación fueron readheridos y reposicionados con resina epoxídica.

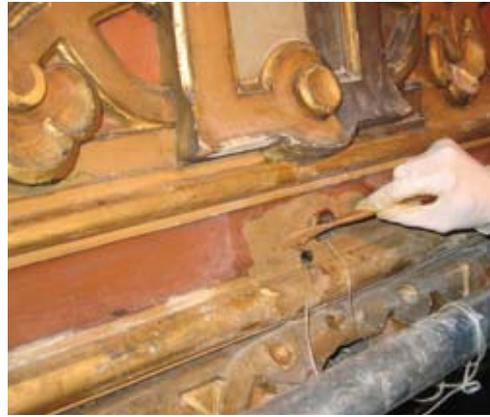
REINTEGRACIÓN DE ESTUCADOS A BASE DE MARMOLINAS Y CAL EN SECTORES FALTANTES.

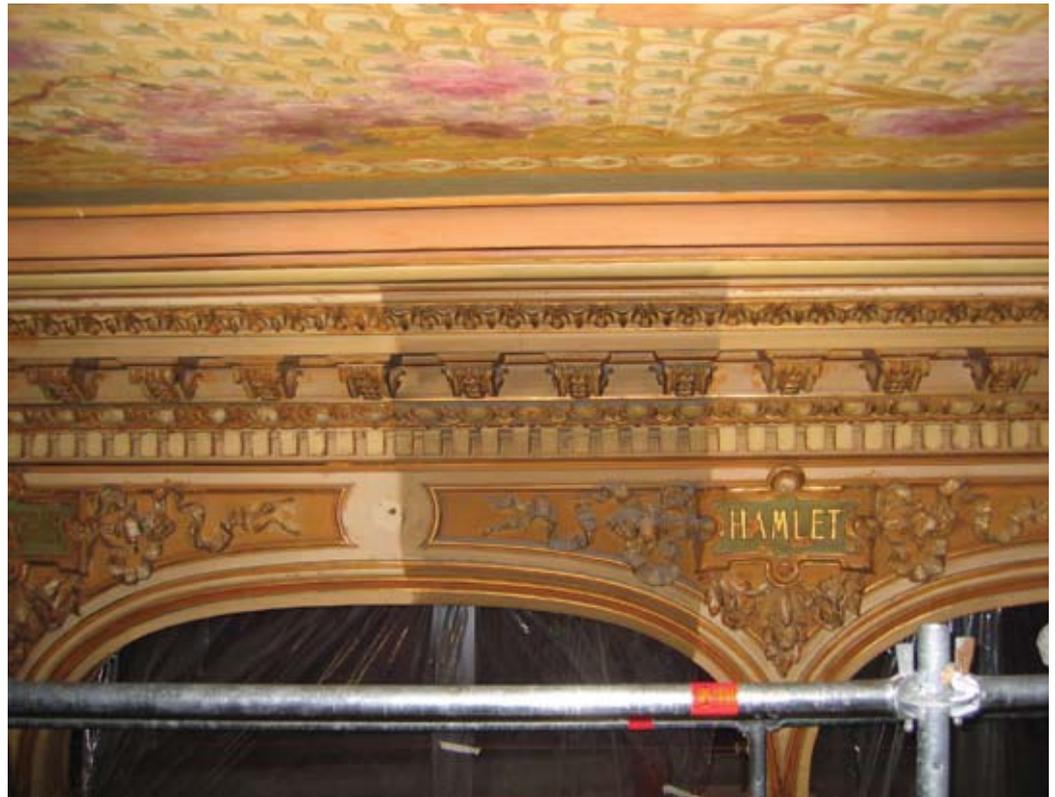
AVANCE EN LOS TRATAMIENTOS DE LIMPIEZA EN EL SISTEMA ORNAMENTAL SUPERIOR DE LA SALA, SECTOR ARQUERÍAS: REGISTRO DE LA CONDICIÓN PREVIA AL INICIO DE LOS TRABAJOS.

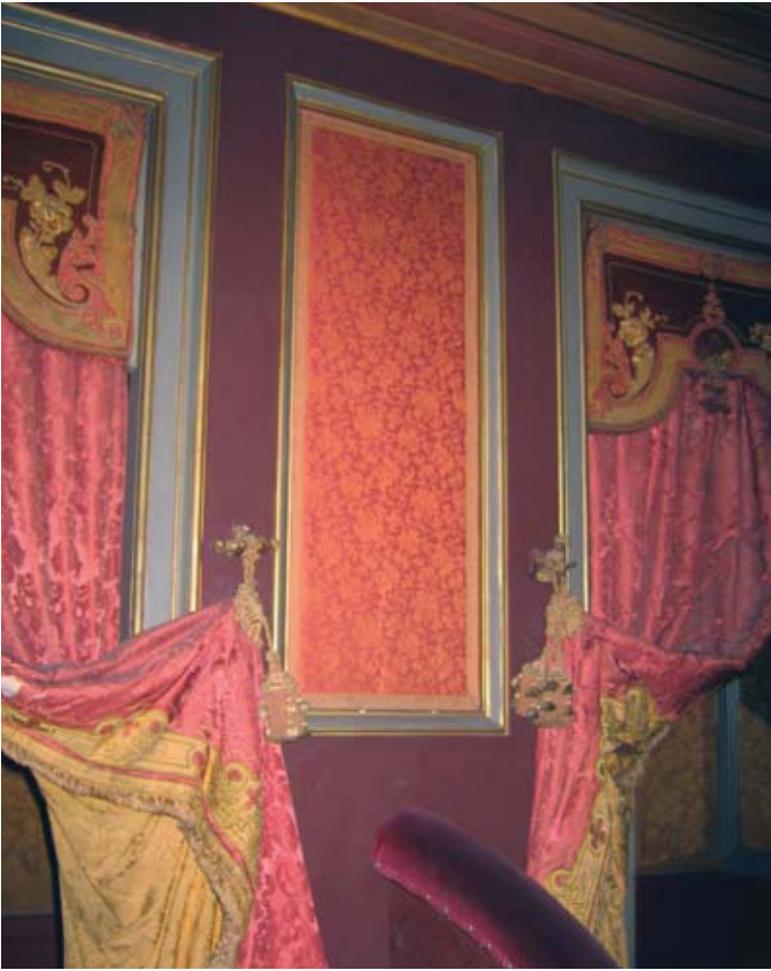
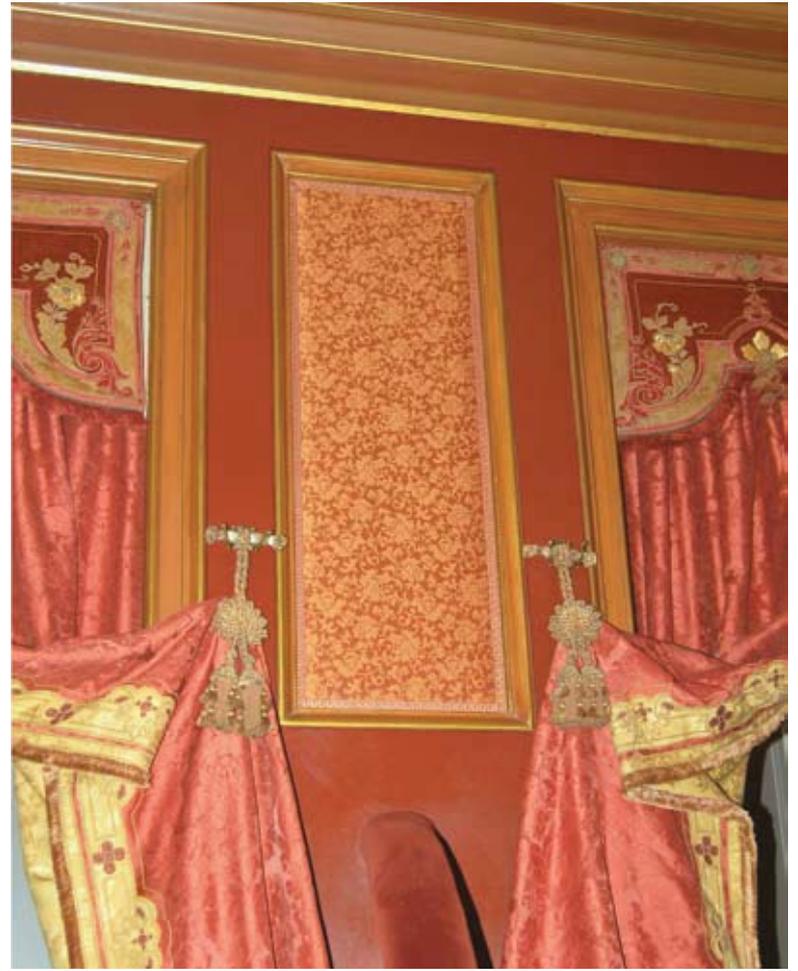
RECUPERACIÓN DE LA PALETA CROMÁTICA ORIGINAL EN LOS PALCOS: ESTADO DE CONDICIÓN PREVIA Y POSTERIOR A LAS TAREAS DE INTERVENCIÓN (AÑO 2010).

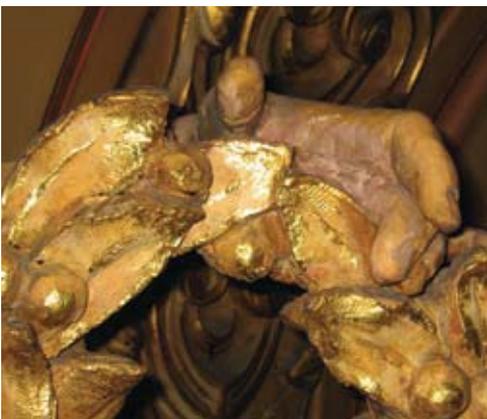
TRABAJOS DE LIMPIEZA Y PROTECCIÓN CONCLUIDOS EN SECTOR DEL GRUPO ESCULTÓRICO.

Con la ayuda de una aspiradora, y de pinceles suaves, se removió el asentamiento pulverulento. Luego la limpieza se realizó con hisopos embebidos en una solución de tensioactivo con un pequeño porcentaje de biocida. Las manchas más resistentes se trataron con carbonato de amonio al 5 %, así como también los dorados, que de este modo recuperaron su propio brillo. Todas las fisuras fueron estucadas con cal y polvo de mármol. El mortero a la cal se utilizó también en la reconstrucción de los elementos faltantes, como los dedos de pies y manos. El trabajo se completó con la aplicación con pincel de cera microcristalina, empleada por su condición de protección neutra y reconocida reapplicabilidad.

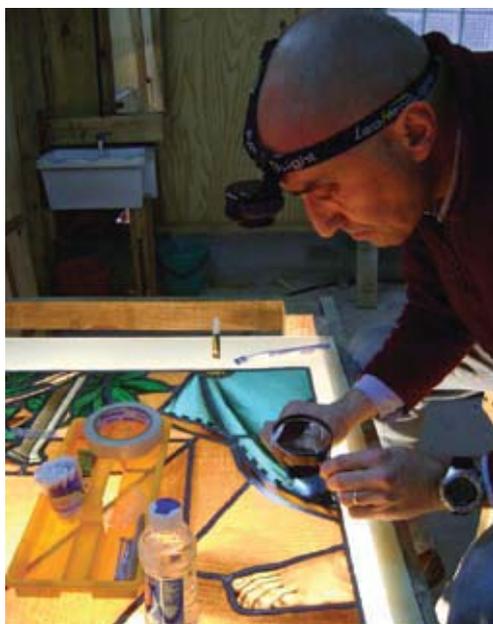
LOCALIZACIÓN Y LIMPIEZA DEL SECTOR A CONSOLIDAR.

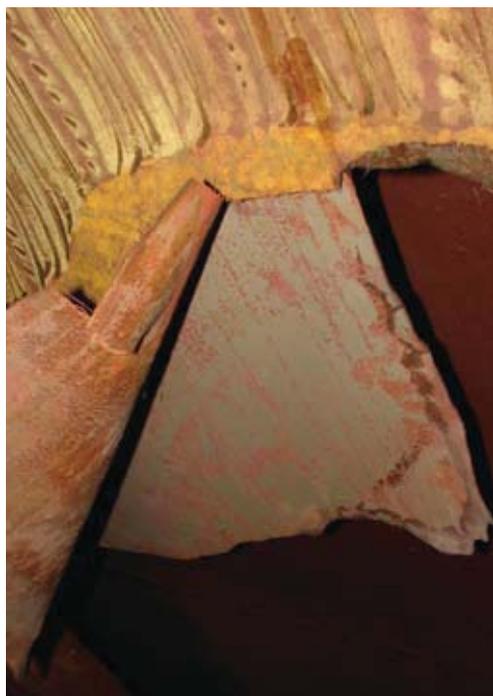
ESTADO DE LA CHAPA DE SOPORTE SIN ADHESIVO.

Las filtraciones de agua durante un tiempo prolongado causaron la aparición de manchas en forma de chorreaduras, sobre todo en las partes superiores y laterales. El tiempo produjo también un debilitamiento en la adhesión de la cola con la que se fijó la tela a la base metálica, lo que provocó desprendimientos parciales en gran parte de la superficie y una acumulación interior de la misma en forma de escamas, originando deformaciones en el soporte. Había manchas oscuras de adhesivos sintéticos producto de una intervención anterior en que se había intentado realizar reparaciones en zonas de roturas y desgarros, que resultaron inadecuadas y, además, proporcionaron rigidez y brillo en una superficie mate. Otras intervenciones poco afortunadas fueron los repintes que se realizaron para disimular manchas. Otros deterioros destacables: veinticuatro roturas, desgarros, faltantes de tela y deformaciones.

En cuanto a la problemática de la adhesión, se decidió que fuera de contacto, de manera que en un futuro, si se necesitara desvincularla del soporte metálico en forma completa, la obra no sufriría ningún deterioro. La adhesión se lograría a través de puntos de fijación colocados estratégicamente entre ambas superficies.

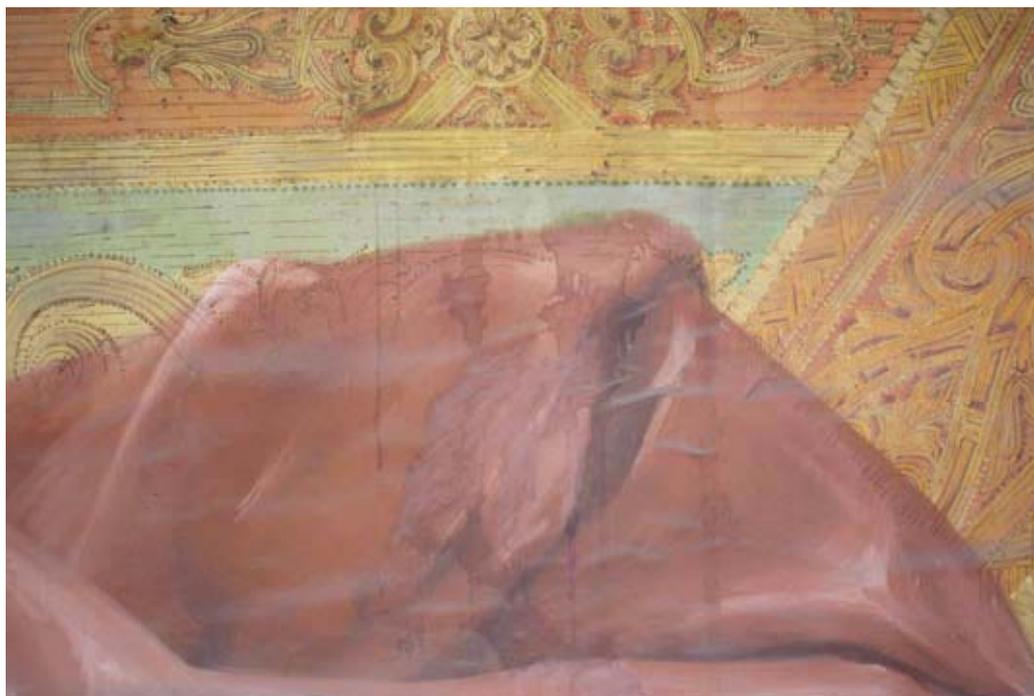
ESTADO DEL MANTO DE ARLEQUÍN ANTES DE LA INTERVENCIÓN.

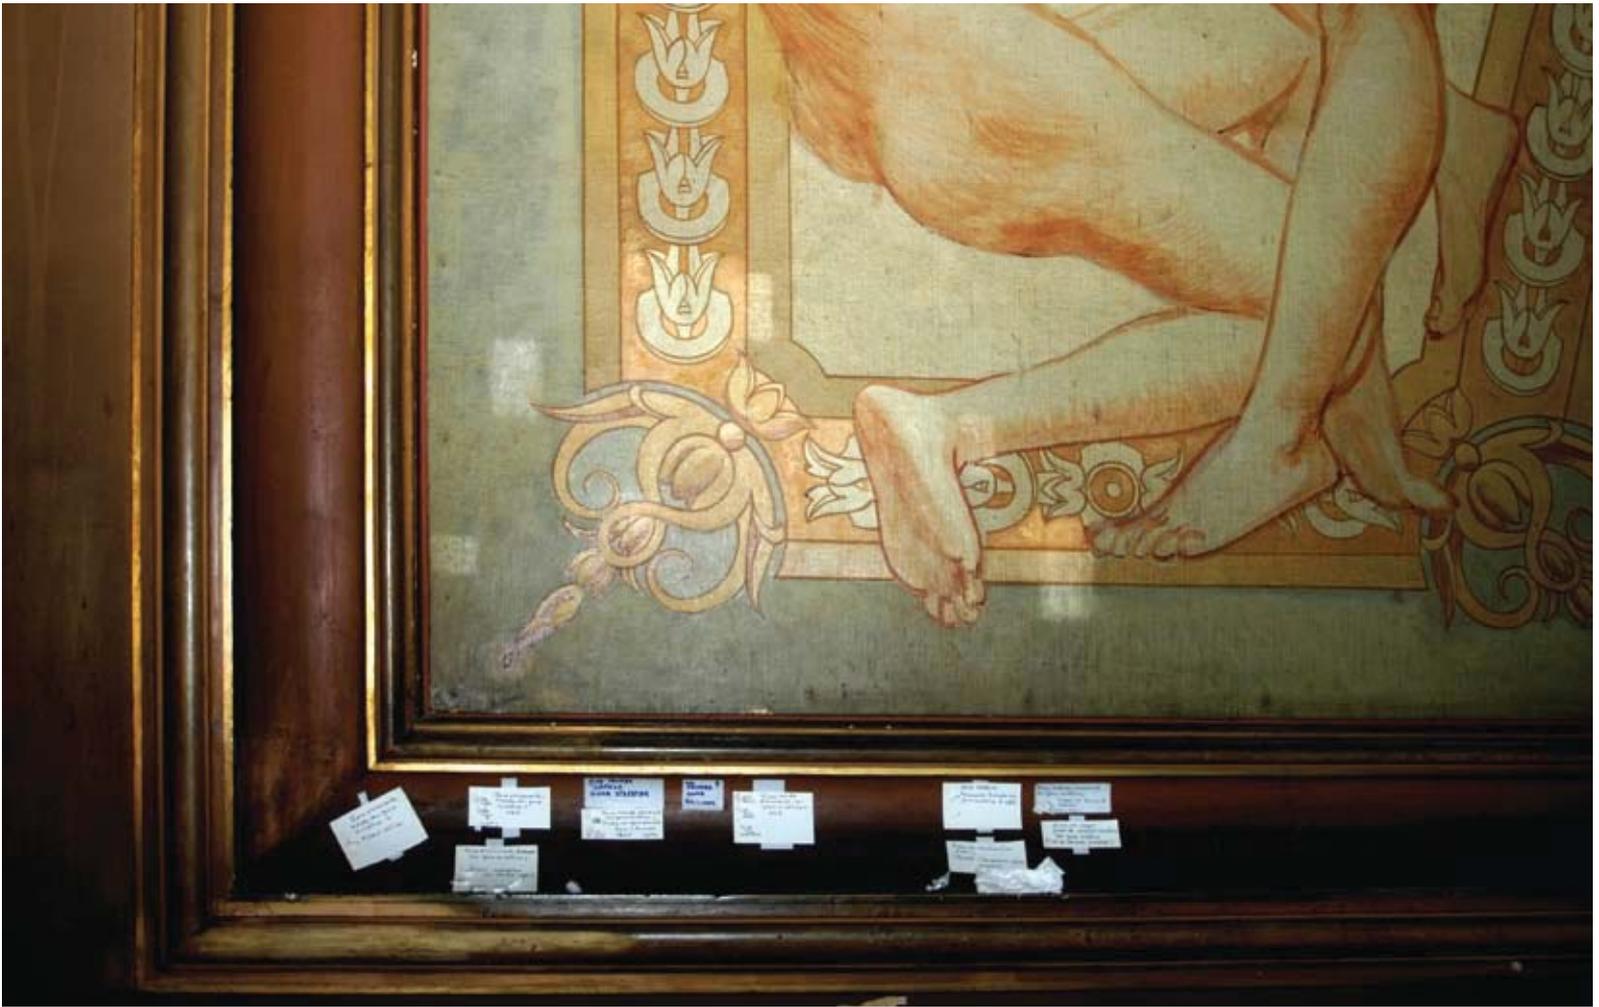
TRABAJO DE LIMPIEZA DEL MAROUFLAGE EN MURO ADYACENTE AL ARCO DEL PROSCENIO.

- Retiro del empaste perimetral y desprendimiento del soporte original.
- Retiro de fragmentos desprendidos en el muro por aspiración.
- Tratamiento en zonas afectadas por colonias de hongos con antimicótico.
- Aplicación de emulsión acrílica (Primal AC 33) en el maderamen hallado debajo del estuco.

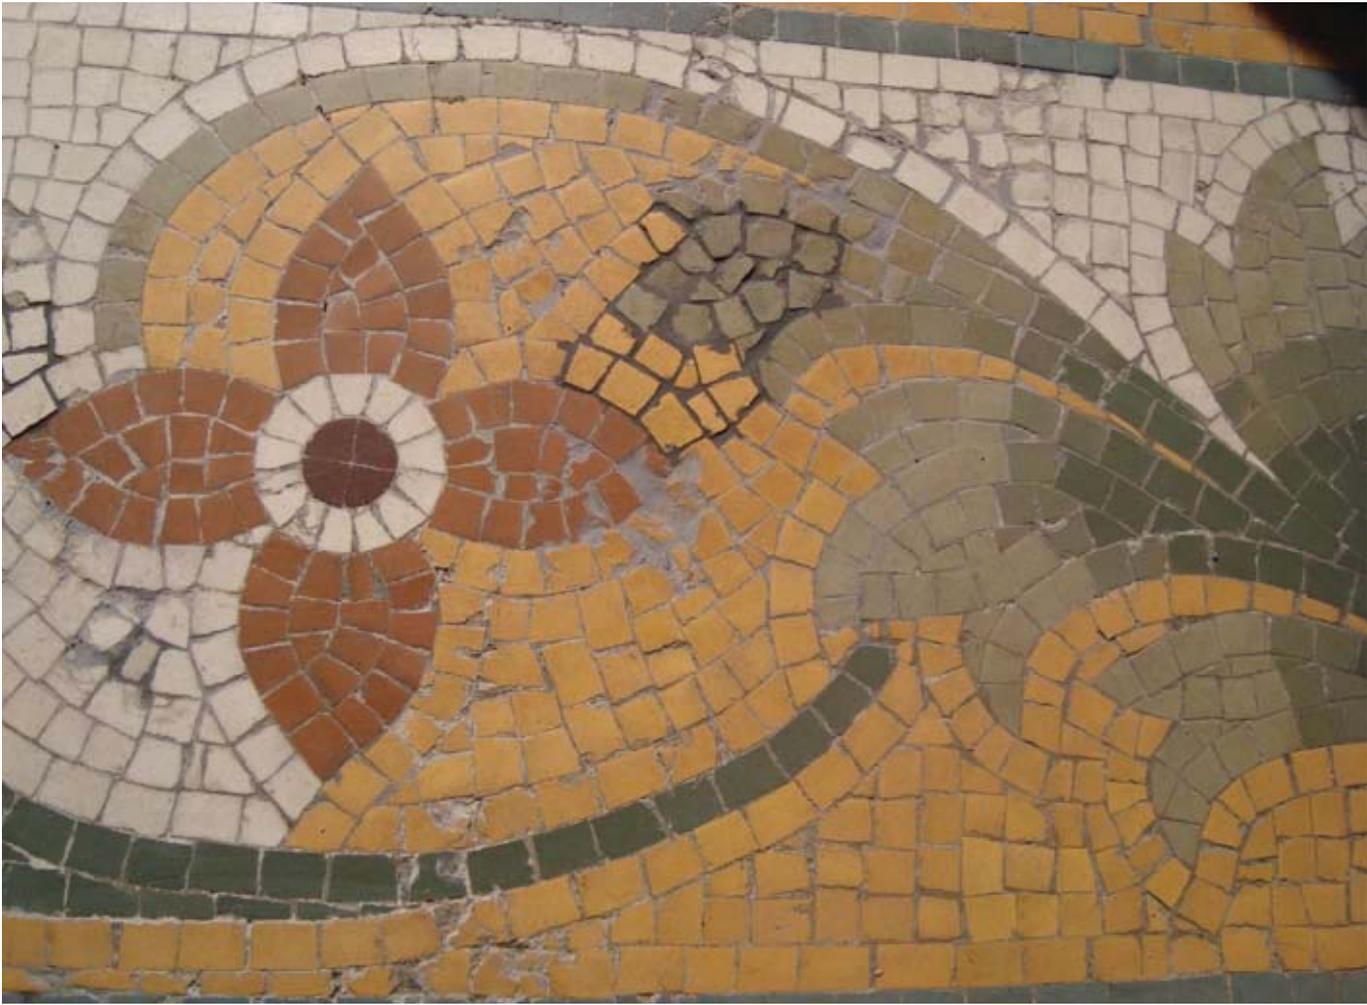
REPOSICIÓN TESELAS FALTANTES Y DAÑADAS.
