TEATRO COLÓN
Puesta en valor
y actualización
tecnológica

PUESTA EN VALOR

Y ACTUALIZACIÓN TECNOLÓGICA

Gobierno de la Ciudad de Buenos Aires - Ministerio de Desarrollo Urbano
Facultad de Arquitectura, Diseño y Urbanismo de la Universidad de Buenos Aires

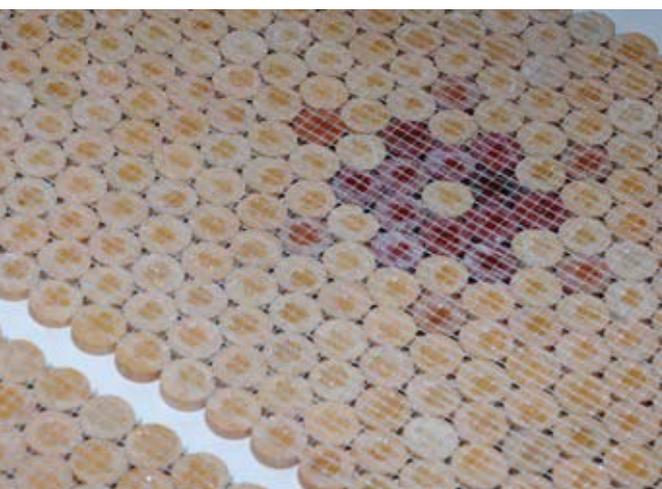
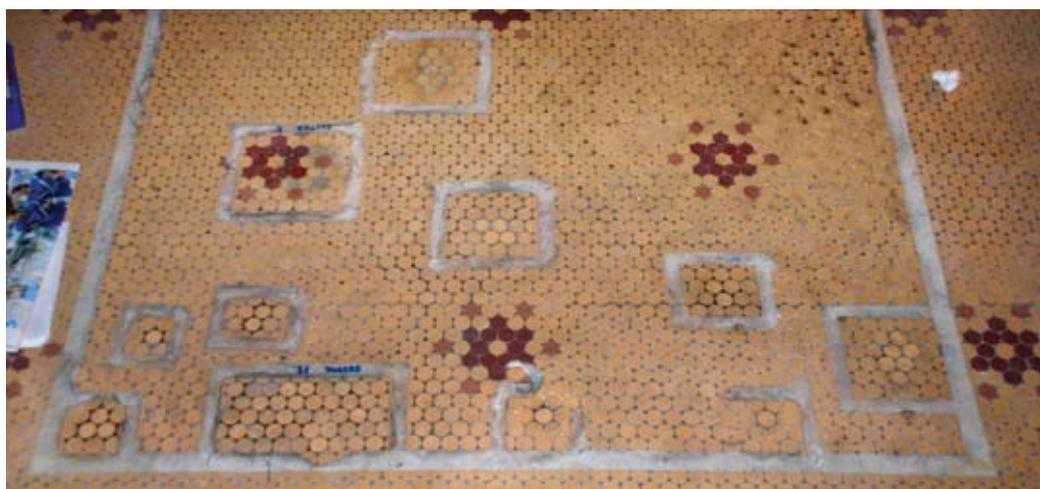
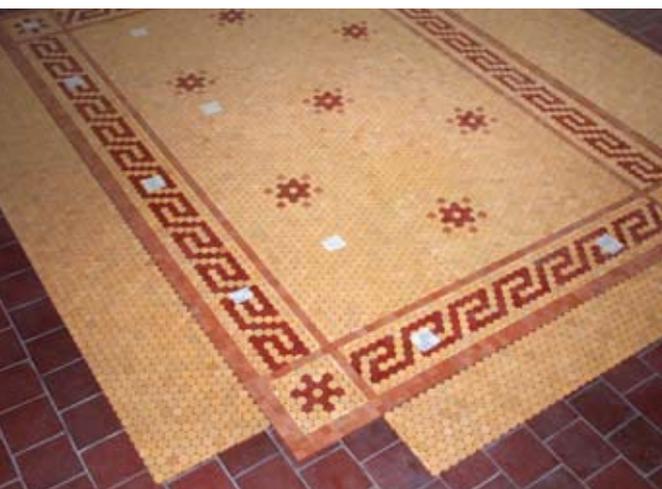
- Pérdida de sectores de solado producto de intervenciones inapropiadas, por ejemplo, numerosos parches de alisado de cemento portland de hasta 3 m² de superficie.
- Deformaciones del plano o desligue de los sustratos promovidos por filtraciones de agua que a lo largo del tiempo pulverizaron los sustratos formados por carpeta de apoyo y contrapiso.
- Disgregación de la carpeta de apoyo de base a la cal, formación de sales solubles, aumento de la capilaridad y la pérdida paulatina del material aglomerante.

INTERVENCIÓN EN LOS SOLADOS DE FOYERS LATERALES.

PROCESO DE RECUPERACIÓN DE TESELAS ORIGINALES, PREPARACIÓN DE LAS PLANCHAS SOBRE UNA MALLA DE SOPORTE Y PRUEBA DE ARMADO DE UN PAÑO COMPLETO.

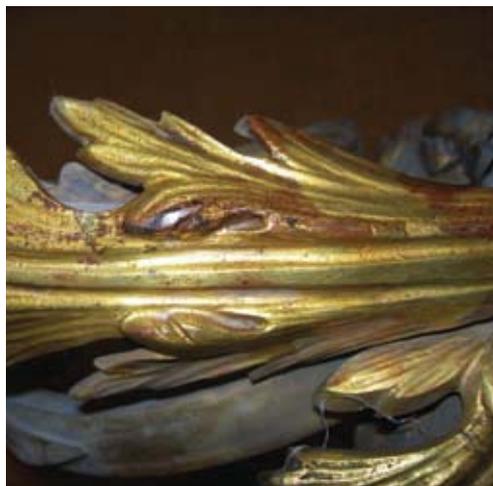
PÁTINA DORADA Y ÓXIDO DE COBRE.

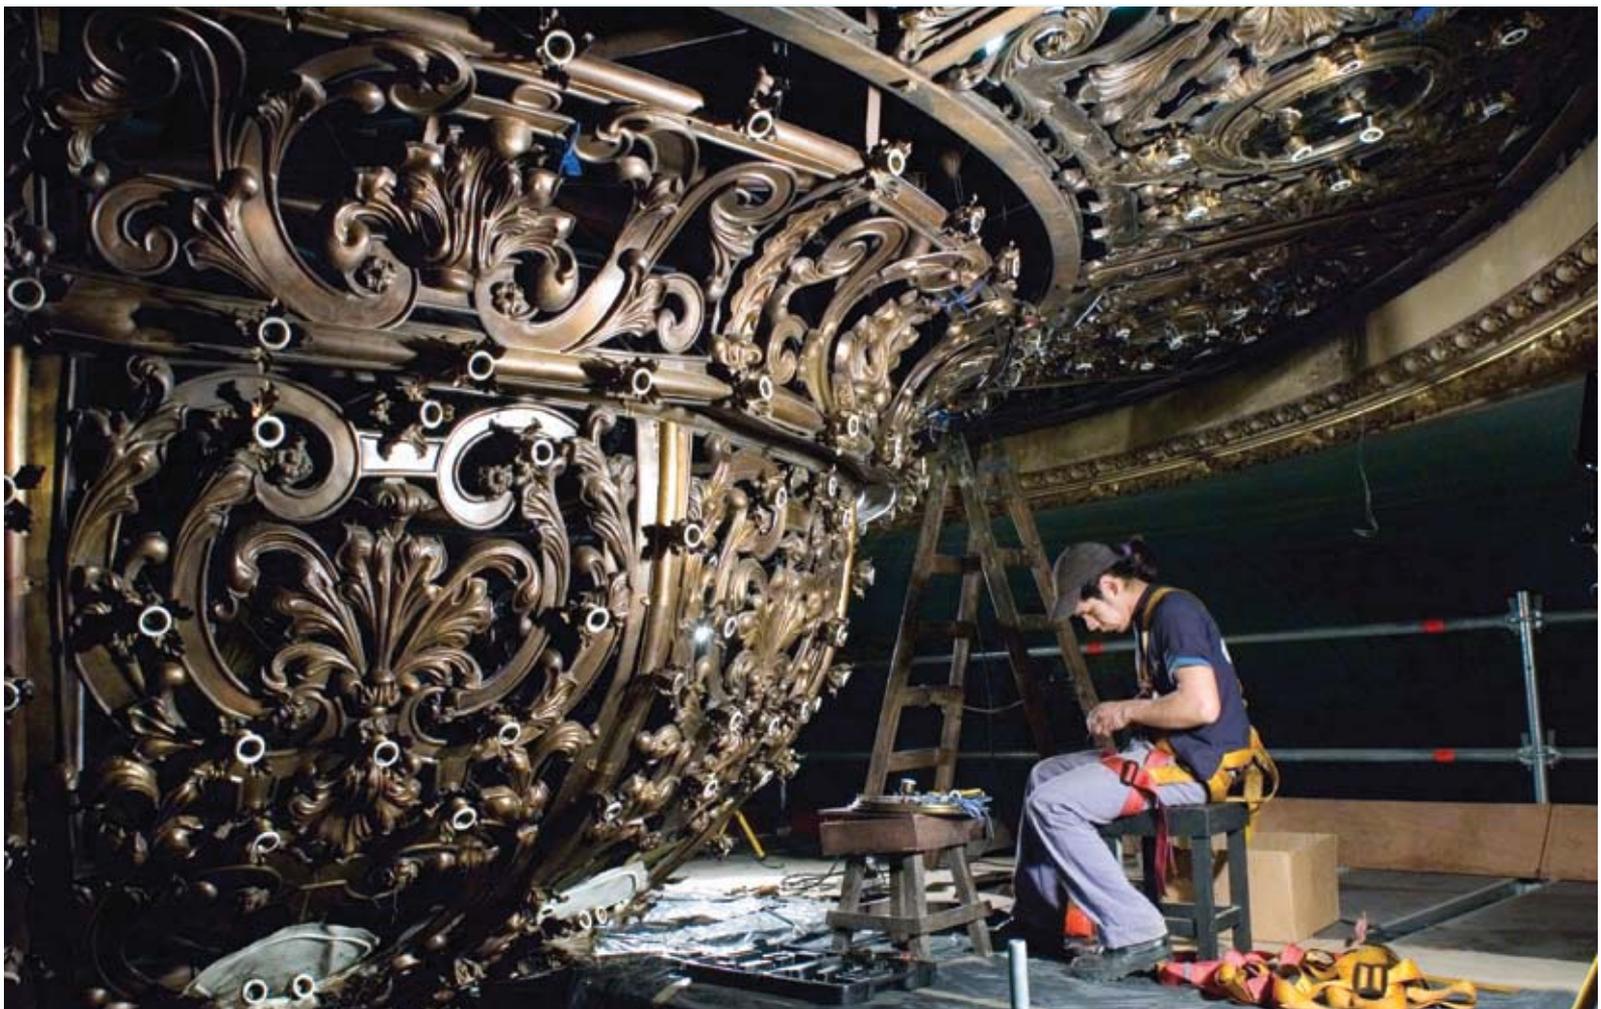
RESTAURACIÓN DE LA ARAÑA CENTRAL.

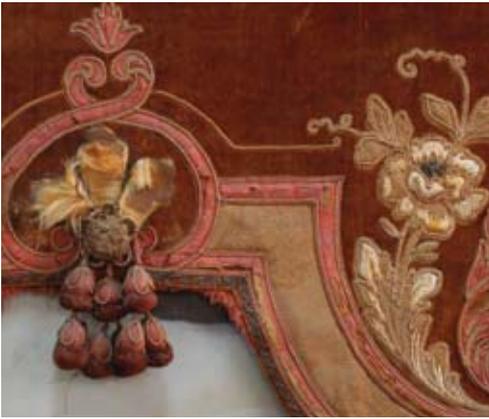
Los *bandeaux* eran de terciopelo de algodón con la contracara de brocato amarillo oro y el borde inferior rematado con marabú de hilos de algodón y seda. En los Palcos del proscenio, cada nivel tiene un *bandeaux* diferente; algunos de los cuales fueron retirados a medida que el teatro dispuso cabinas de iluminación en algunos de ellos. En la totalidad de los *bandeaux* el terciopelo estaba en buen estado, sin roturas, pero había perdido brillo por la suciedad y el polvo. En todos los casos, las aplicaciones de seda estaban en estado de desintegración; se deshacían al tacto o ya se habían perdido. En cuanto a las pasamanerías, el 50 % de las borlas y botones que corresponden al diseño de los *bandeaux* se habían perdido, y casi el 100 % de los diseños de hojas estaban incompletos. El fleco de marabú se había desintegrado.

SECTOR DE BANDEAUX DE CORTINADO DE PALCO.
ESTADO PREVIO A LA INTERVENCIÓN.

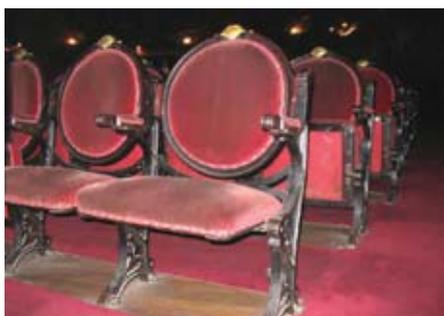
Las butacas de niveles superiores no conservaban los rellenos originales, que habían sido sustituidos años atrás por placas de “gomaespuma”, con las consiguientes consecuencias para la acústica y para el riesgo de emisión de gases tóxicos en caso de fuego. La platea exhibía un variopinto conjunto de asientos con terciopelos diversos.

BUTACAS DE PLATEA ANTES
DE LA INTERVENCIÓN.

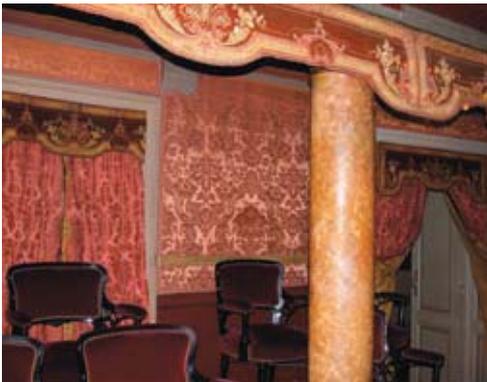
TAPICERÍA DE PARED EN PALCO OFICIAL. CONDICIÓN PREVIA.

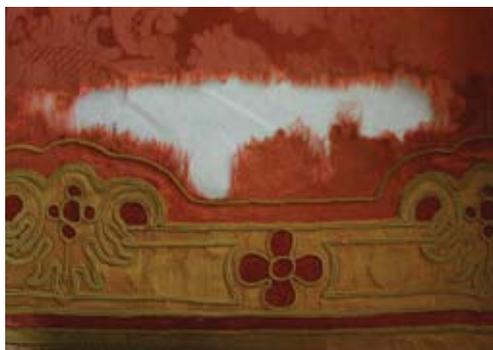
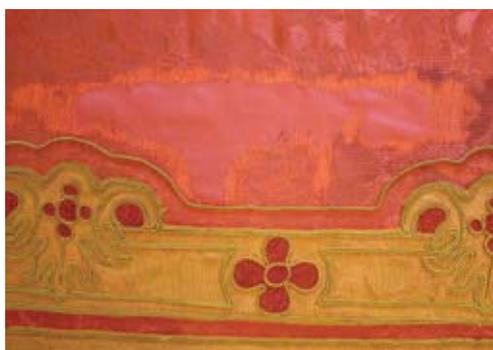
PRUEBA DE RESTAURACIÓN DE UN CANTONNIÈRE DE PALCO REALIZADO POR IRENE TOMEDI, EN 2007.

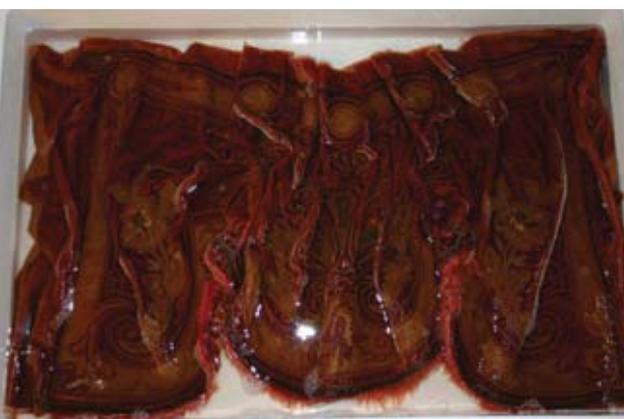
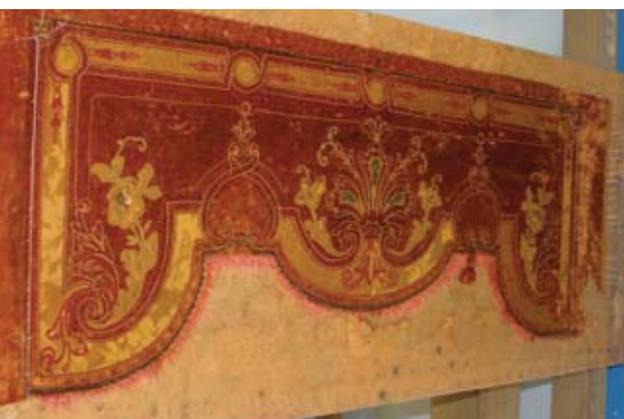
PRUEBA DE RESTAURACIÓN DE UN BANDEAUX
POR IRENE TOMEDI, EN 2007.

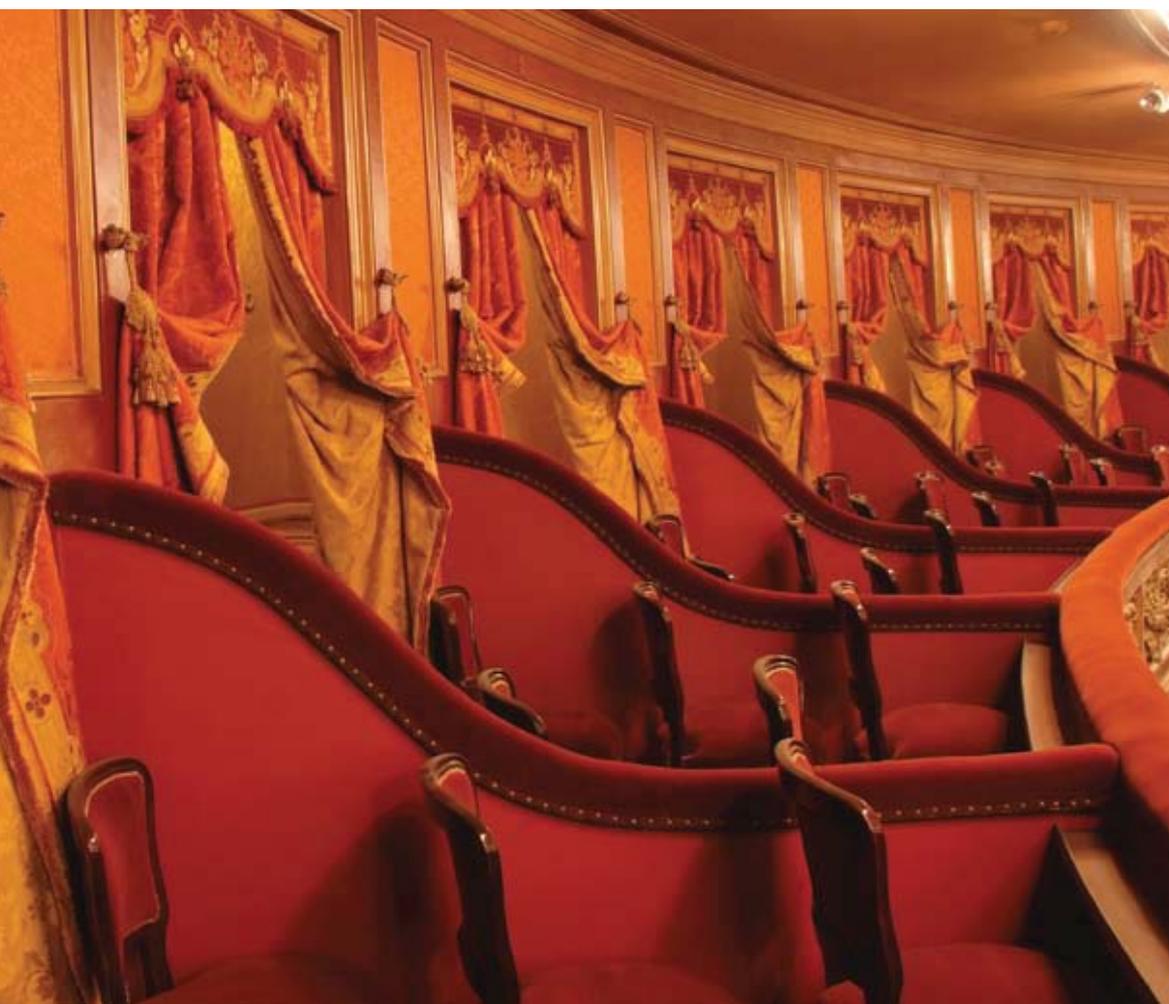
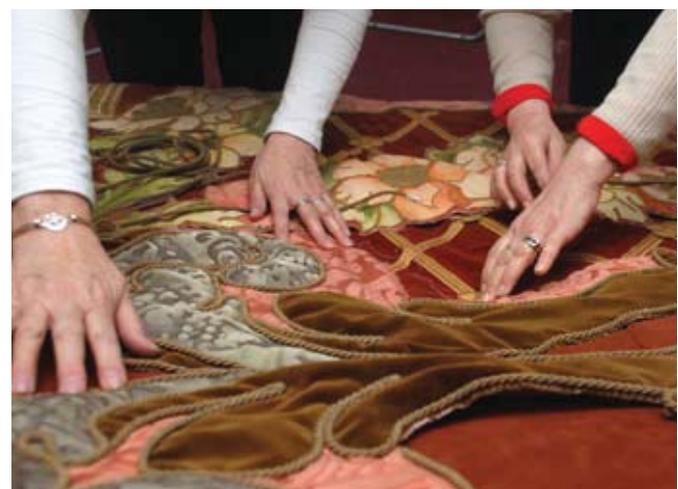
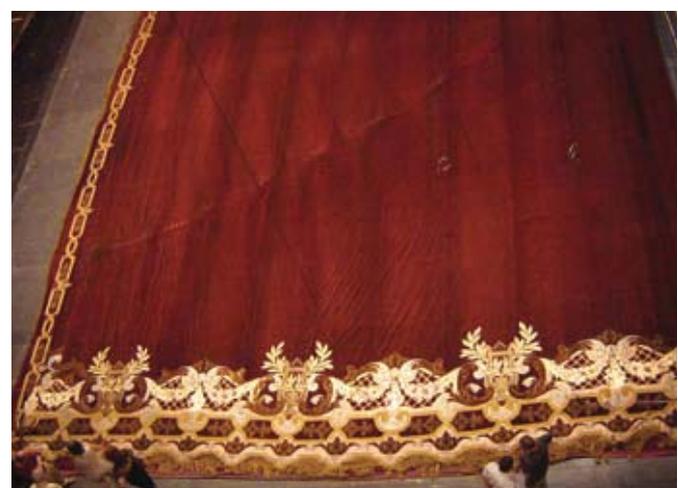
PAÑO DEL TELÓN DE TERCIPELO DESPLEGADO PARA SU RESTAURACIÓN.

El manto del **telón de terciopelo** de algodón debió limpiarse antes de la operación de restauración, dado el grado de polución que además producía un oscurecimiento de la pieza, virando el color hacia tonalidades moradas, ajenas a la paleta de la Sala. Para ello se desarmó cada hoja, se retiró el forro, cinchas de yute secas y manijones.

Para la limpieza se realizaron diferentes pruebas con el objeto de evitar efectos indeseables en la pieza y también el uso de solventes volátiles que incrementaran el riesgo de fuego en el área de trabajo. Se optó por soluciones de base acuosa, con mínimo aporte de agua y rápido secado posterior. Completada esta operación, pudieron identificarse las diversas patologías tanto del manto como de las aplicaciones.

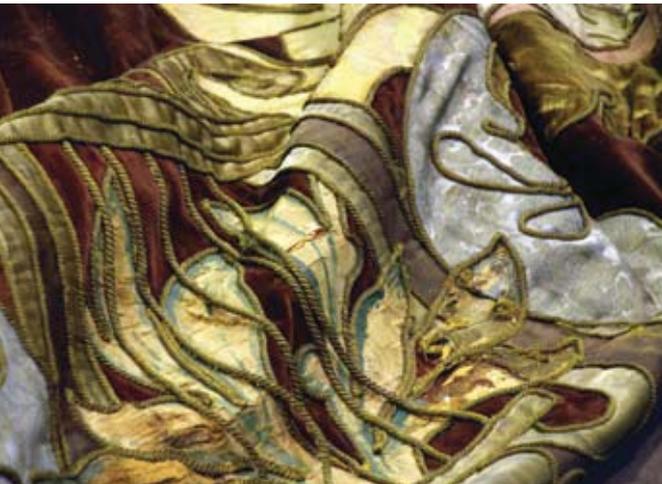
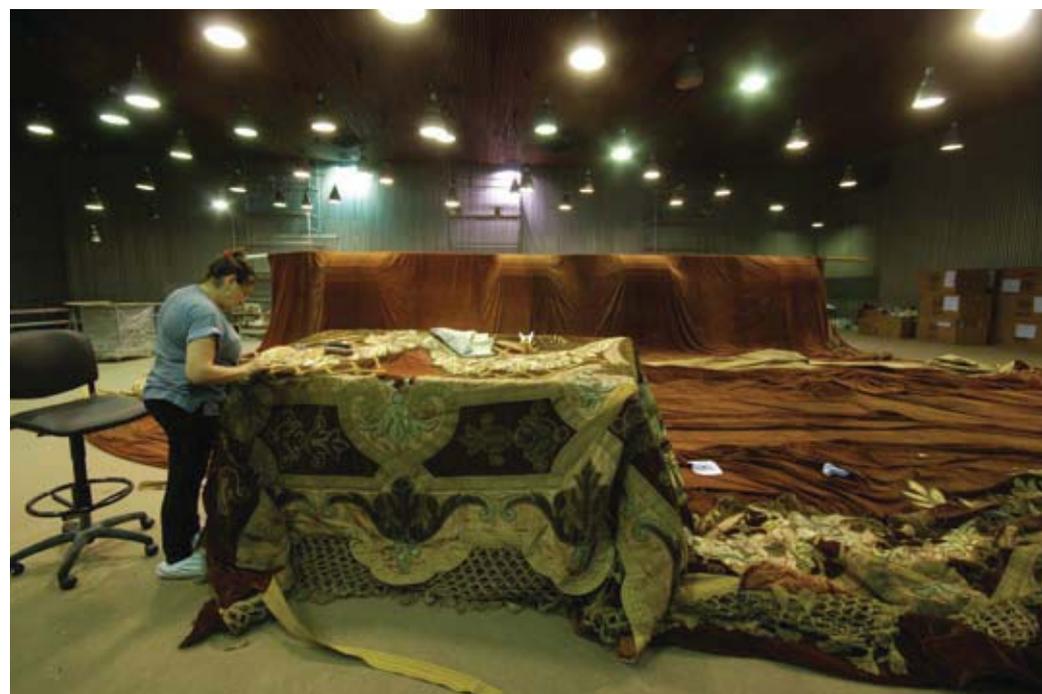
TRABAJOS DE RESTAURACIÓN DEL TELÓN DE TERCIOPELO.

Se utilizaron mesas fabricadas especialmente para facilitar trabajos simultáneos de refuerzo de costuras con reemplazo de cinchas, refuerzos de parches, reemplazo de algún sector del terciopelo excesivamente deteriorado y preparación de las aplicaciones. Estos trabajos finalizaron con el rearmado sucesivo de la hoja izquierda y la hoja derecha.

Las patologías identificadas se diferenciaron según la calidad del textil de aplicación utilizado en el original, el medio usado para su fijación a la base de terciopelo y la calidad de las intervenciones posteriores a que fueron sometidas. Más allá de que para cada caso se definió un criterio de limpieza, consolidación y/o restauración, es importante reiterar que el objeto de esta puesta en valor fue la de consolidar el material existente, restaurando, y eventualmente protegiendo, aquellas piezas que, consolidadas, puedan soportar el fuerte manejo escénico; reemplazar las faltantes o aquellas que claramente no resistirían tensiones ni roces superficiales.

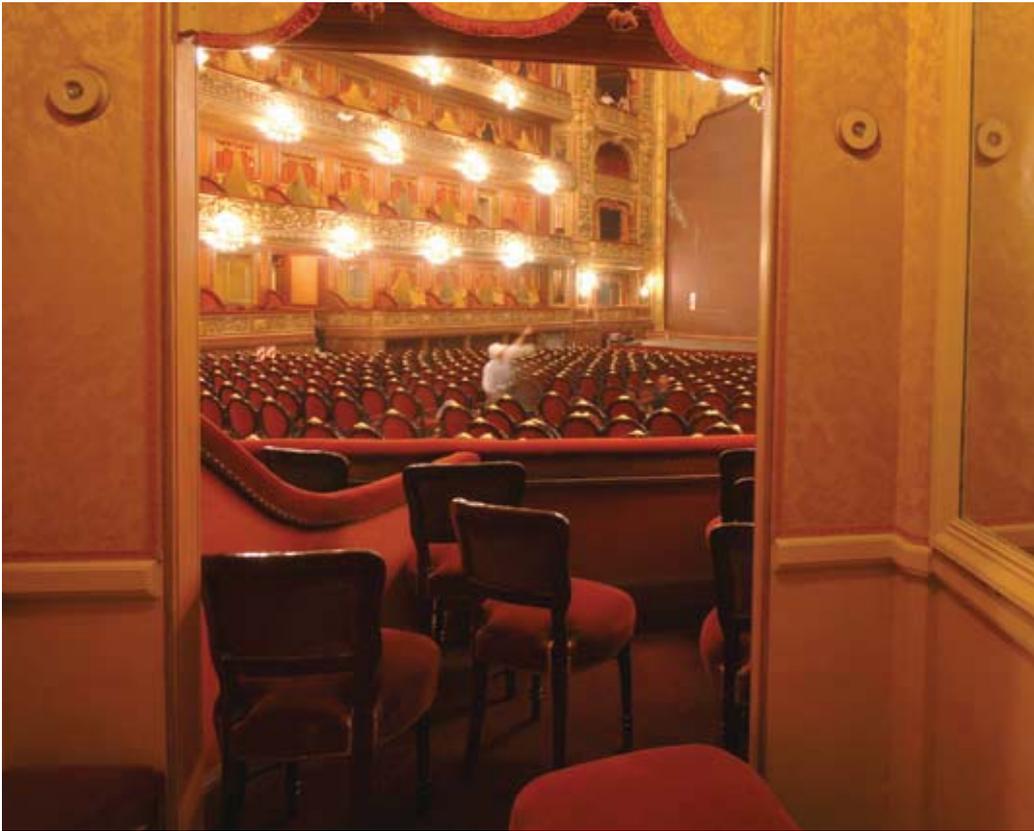
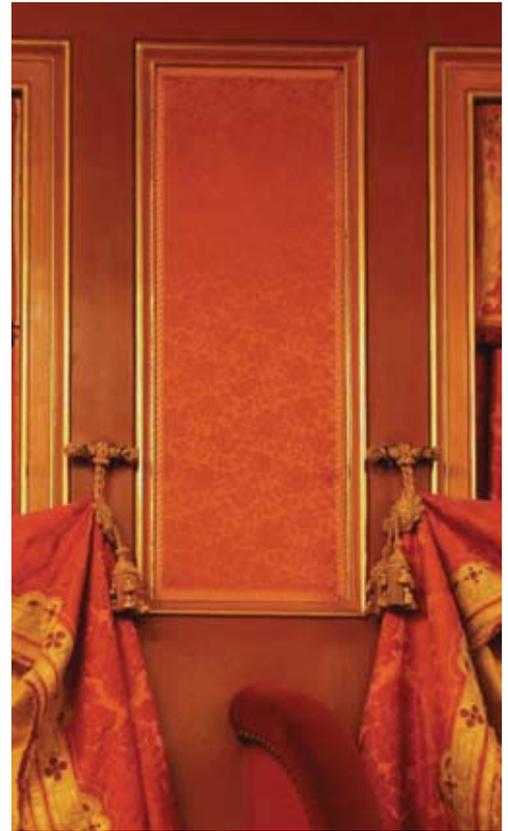
NUEVOS ENTELADOS DE PALCOS Y ANTEPALCOS EN DAMASCO IGNÍFUGO.

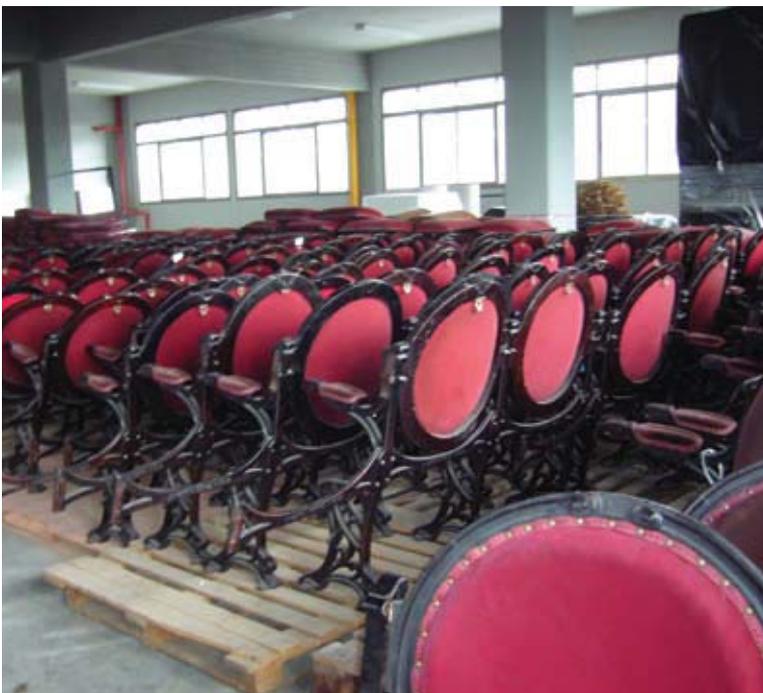
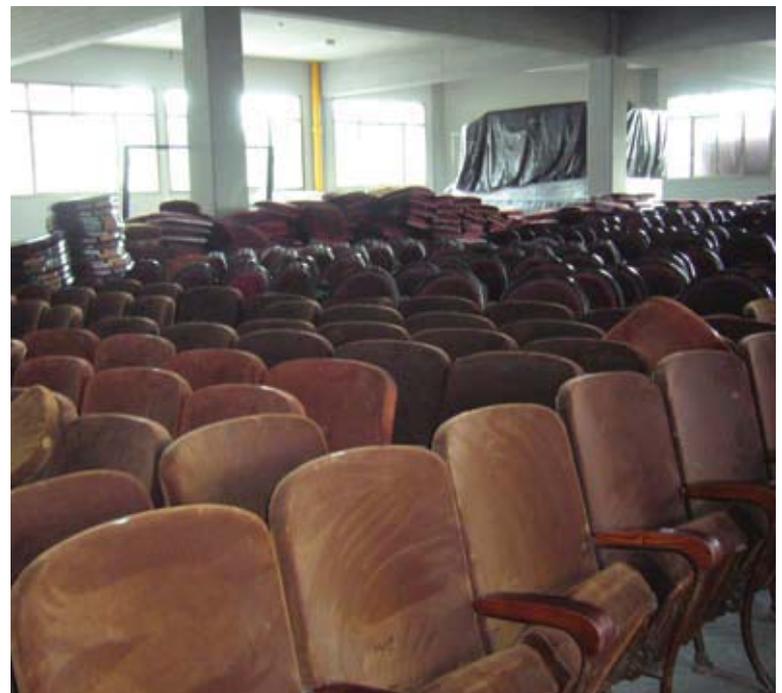
BUTACAS ANTES DE SU INTERVENCIÓN, EN EL TALLER DE LA FIRMA FONTENLA.

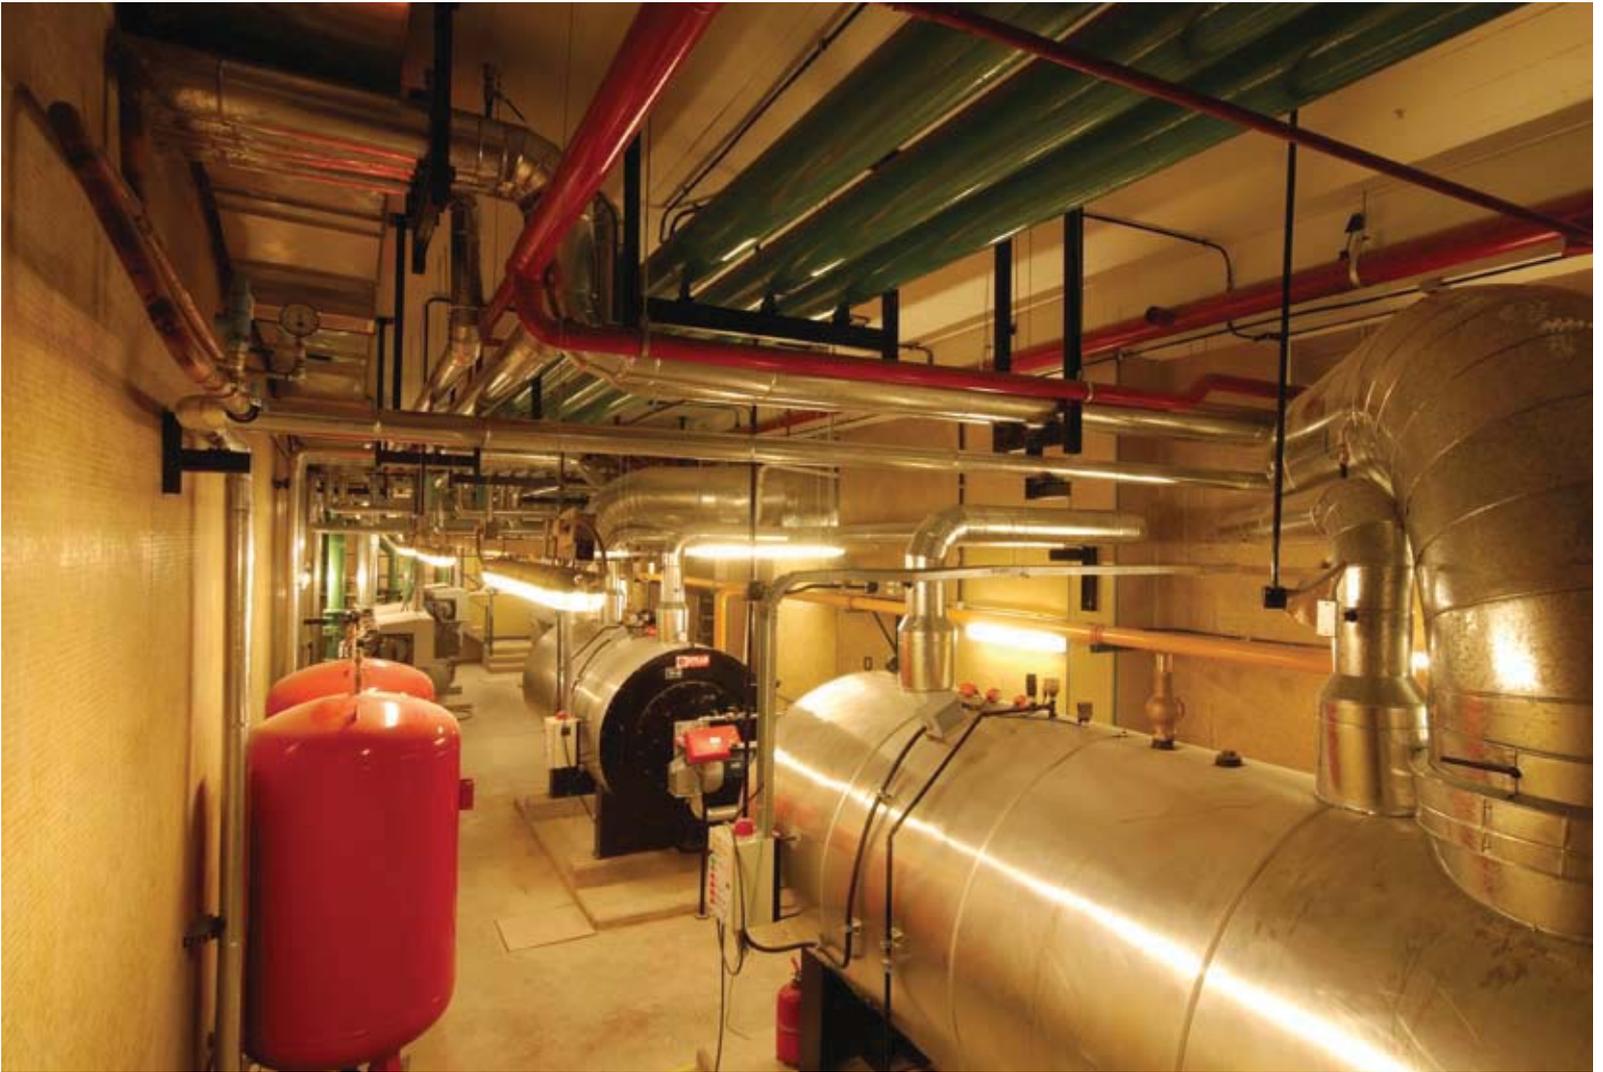
CALDERAS EN LA CENTRAL TÉRMICA DE LA SALA DE MÁQUINAS PRINCIPAL.

Planta térmica central. La nueva Sala de máquinas central comprende tres unidades enfriadoras de agua, de una capacidad de 371 TR cada una, dos calderas para agua a gas natural, de una capacidad de 1.500.000 kcal/h cada una, y cuatro torres de enfriamiento. Además, cuenta con una subcentral de bombas centrífugas primarias y dos subcentrales de bombas secundarias de agua fría y agua caliente.

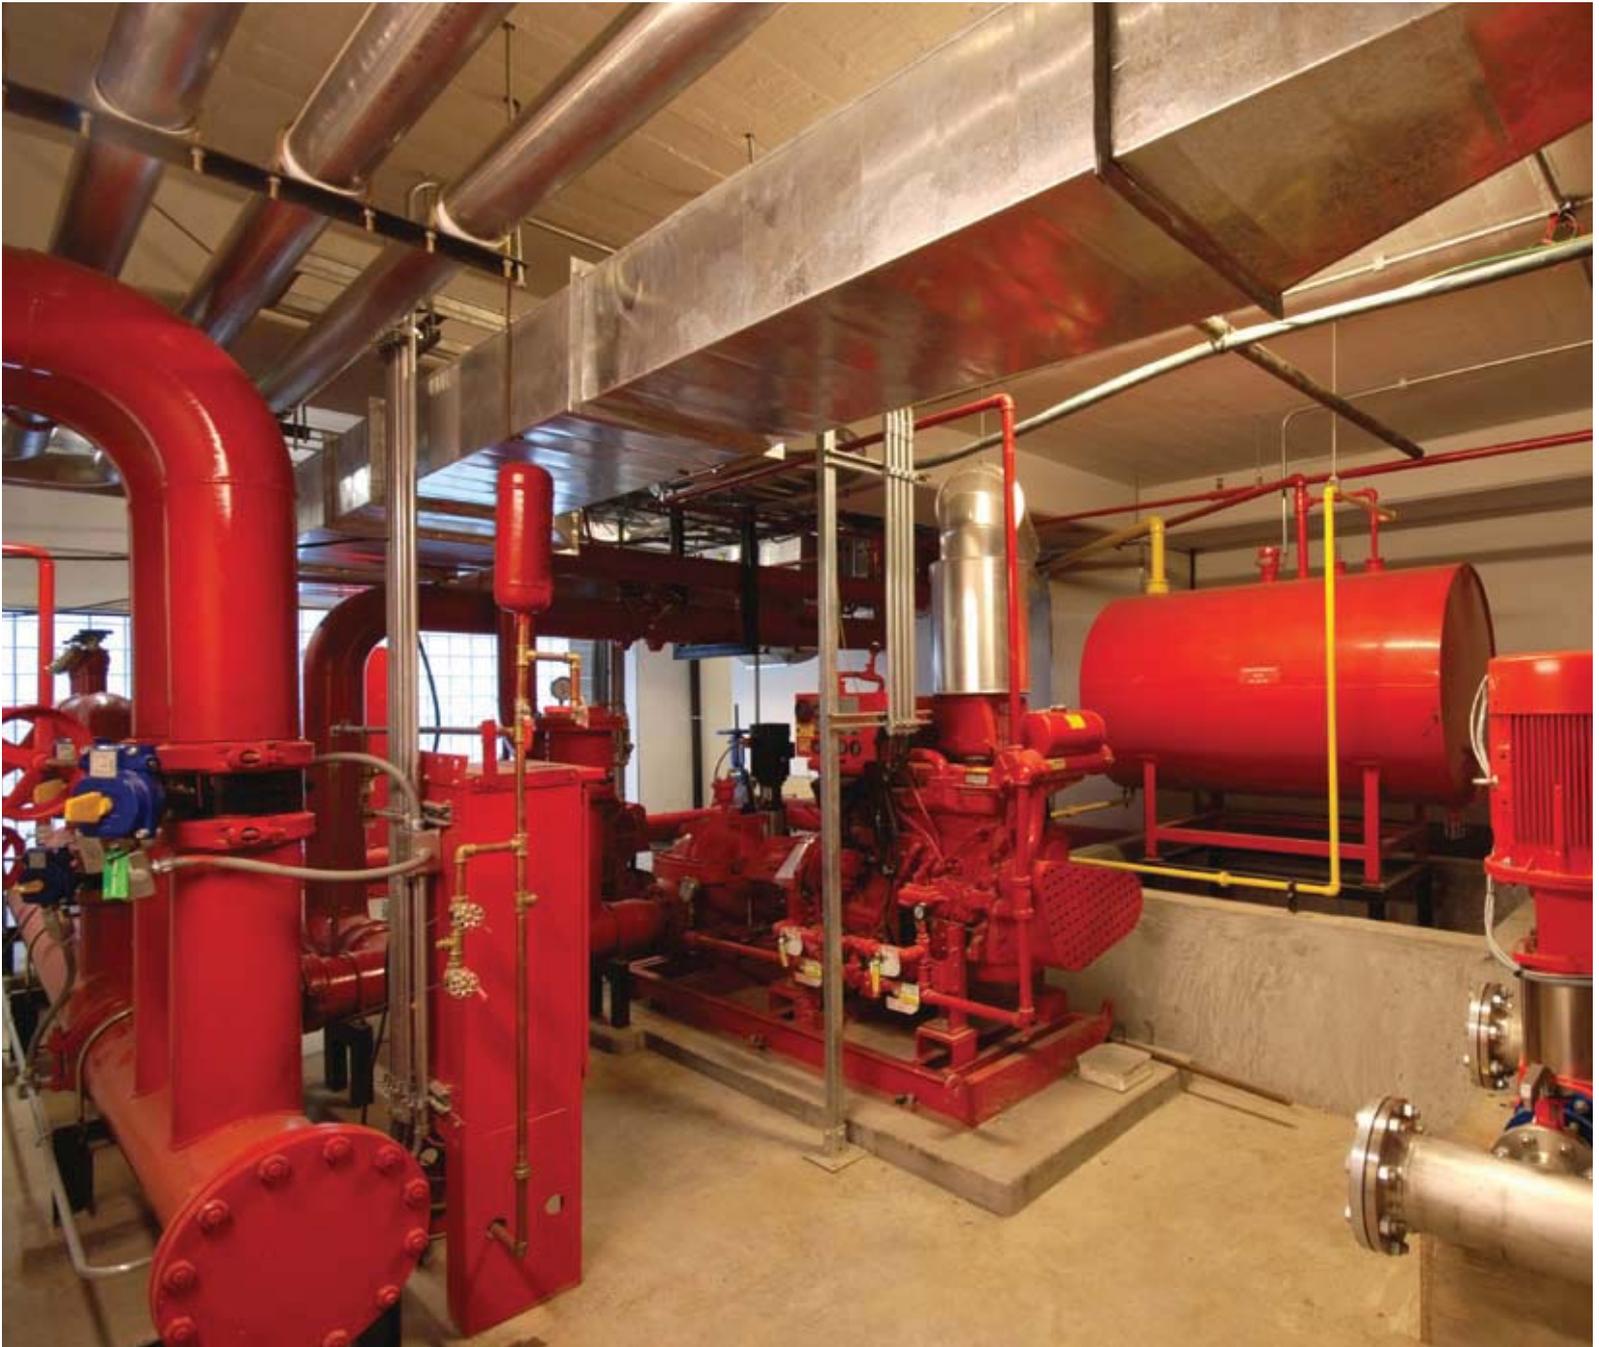
VISTA GENERAL DE LA NUEVA SALA DE BOMBEO.

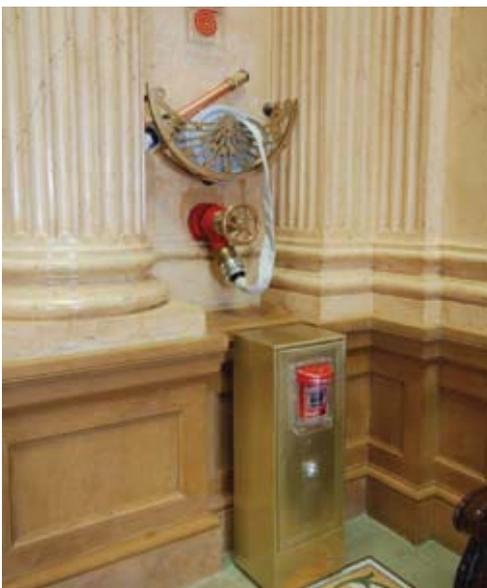
BOCA DE INCENDIO EQUIPADA (BIE) EN EL FOYER DEL SALÓN DORADO.

En el *Foyer* y en el Salón Dorado, con el agregado de válvulas especiales, se recuperaron seis bocas de incendio originales y se las incorporaron a la Red BIE.

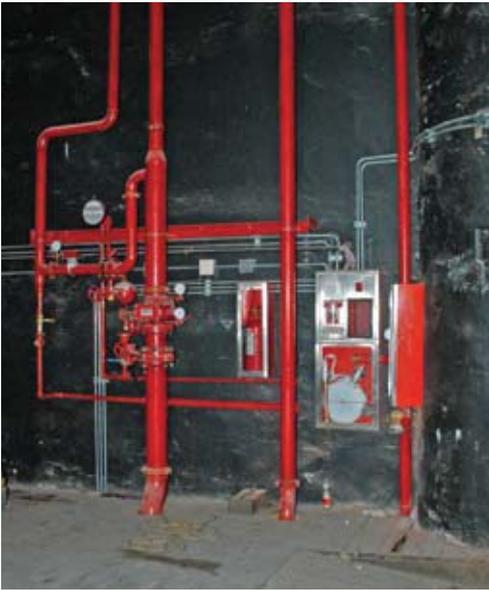
VISTA DE UNA ESTACIÓN DE CONTROL Y ALARMA (ECA) Y UNA BOCA DE INCENDIO EQUIPADA (BIE) EN CAJA ESCÉNICA, NIVEL ESCENARIO.

En los subsuelos se recuperaron e incorporaron a la red de *sprinklers*, cuatro estaciones de control y una parte de las tuberías existentes a partir de la obra del arquitecto Mario Roberto Álvarez.

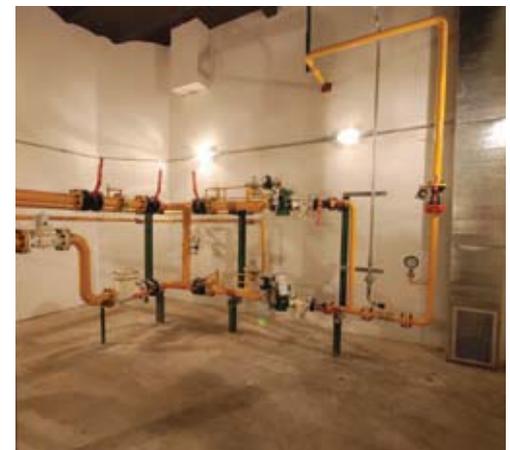
SALA DE REGULACIÓN DE GAS EN EL PRIMER SUBSUELO.

A partir de esta conexión, se alimenta una nueva planta de regulación y medición, ubicada en el primer subsuelo. En esta planta se reduce la presión de alta a media, se distribuye en media presión y se reduce a baja presión en el sector de termotanques, cumpliendo con la normativa exigida.

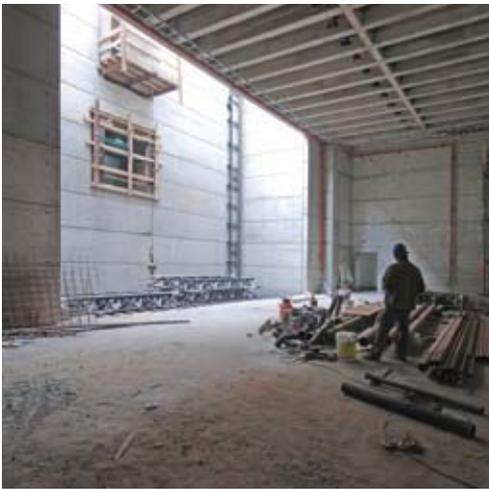
PASADIZO DE LA PLATAFORMA DEL MONTACARGAS EXTERIOR EN EL TERCER SUBSUELO.

Los montacargas de última generación que se instalaron tienen su sala de máquinas en el cuarto subsuelo, a fin de evitar la transmisión de ruidos a la caja escénica. Las tapas de los pasadizos son de accionamiento electromecánico y con el acabado superficial idéntico al piso del resto del escenario.

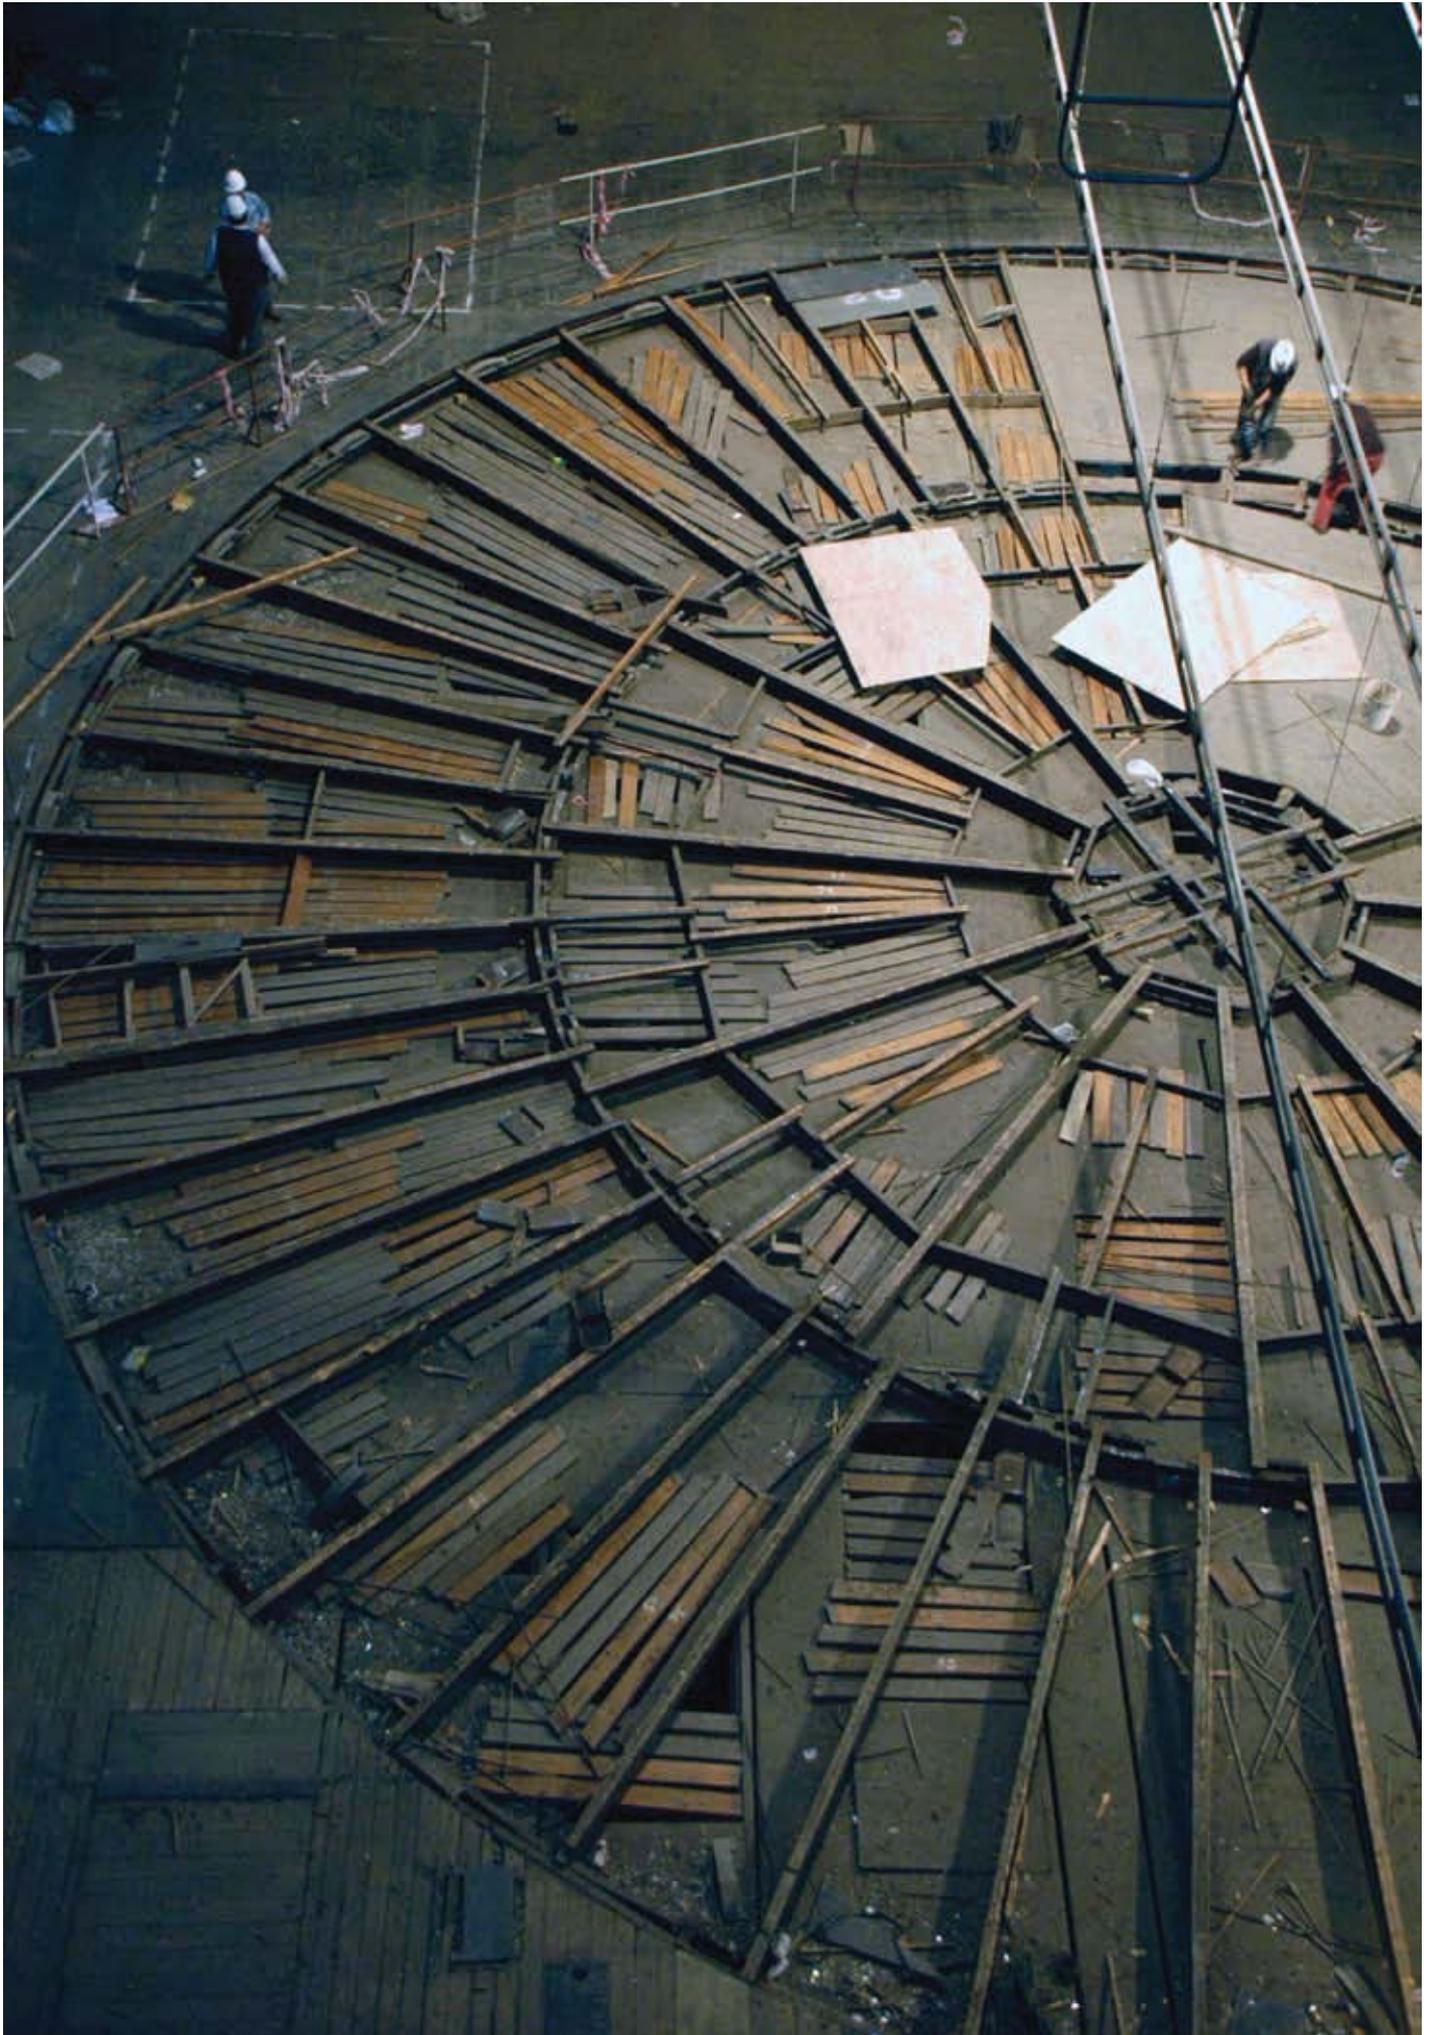
LEVANTAMIENTO DEL PISO DE MADERA EXISTENTE DEL DISCO GIRATORIO EN EL ESCENARIO.

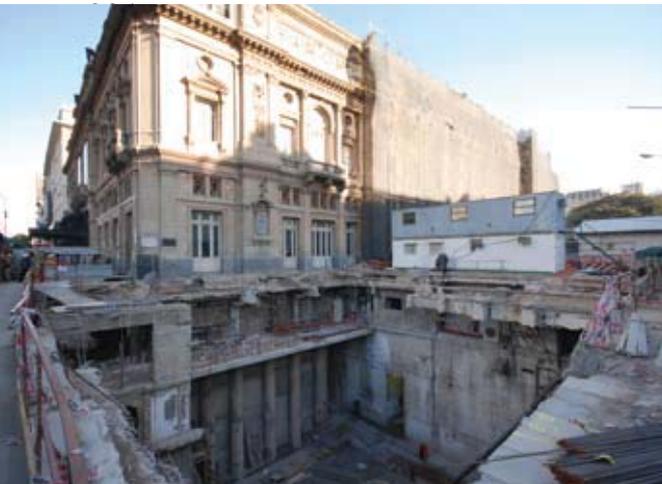
TRABAJOS DE SUBMURACIÓN MEDIANTE PILOTES
Y UN MURO PANTALLA.

En el edificio histórico. Las obras que involucraron el edificio histórico, tuvieron como especial desafío la construcción de los pasadizos para los montacargas, ya que debieron realizarse excavaciones hasta un nivel inferior al de las fundaciones existentes y, a fin de evitar posibles descensos diferenciales de la mampostería, se diseñó una metodología constructiva que permitió profundizar lentamente y en horizontes sucesivos con el pasadizo de hormigón, comenzando en el primer subsuelo y hasta el cuarto, y a partir de ahí, se avanzó desde el primer subsuelo hasta el escenario. Se ejecutó una completa ingeniería previa que incluyó todo tipo de verificaciones estructurales y apuntalamientos que aseguraron un avance seguro de los trabajos.

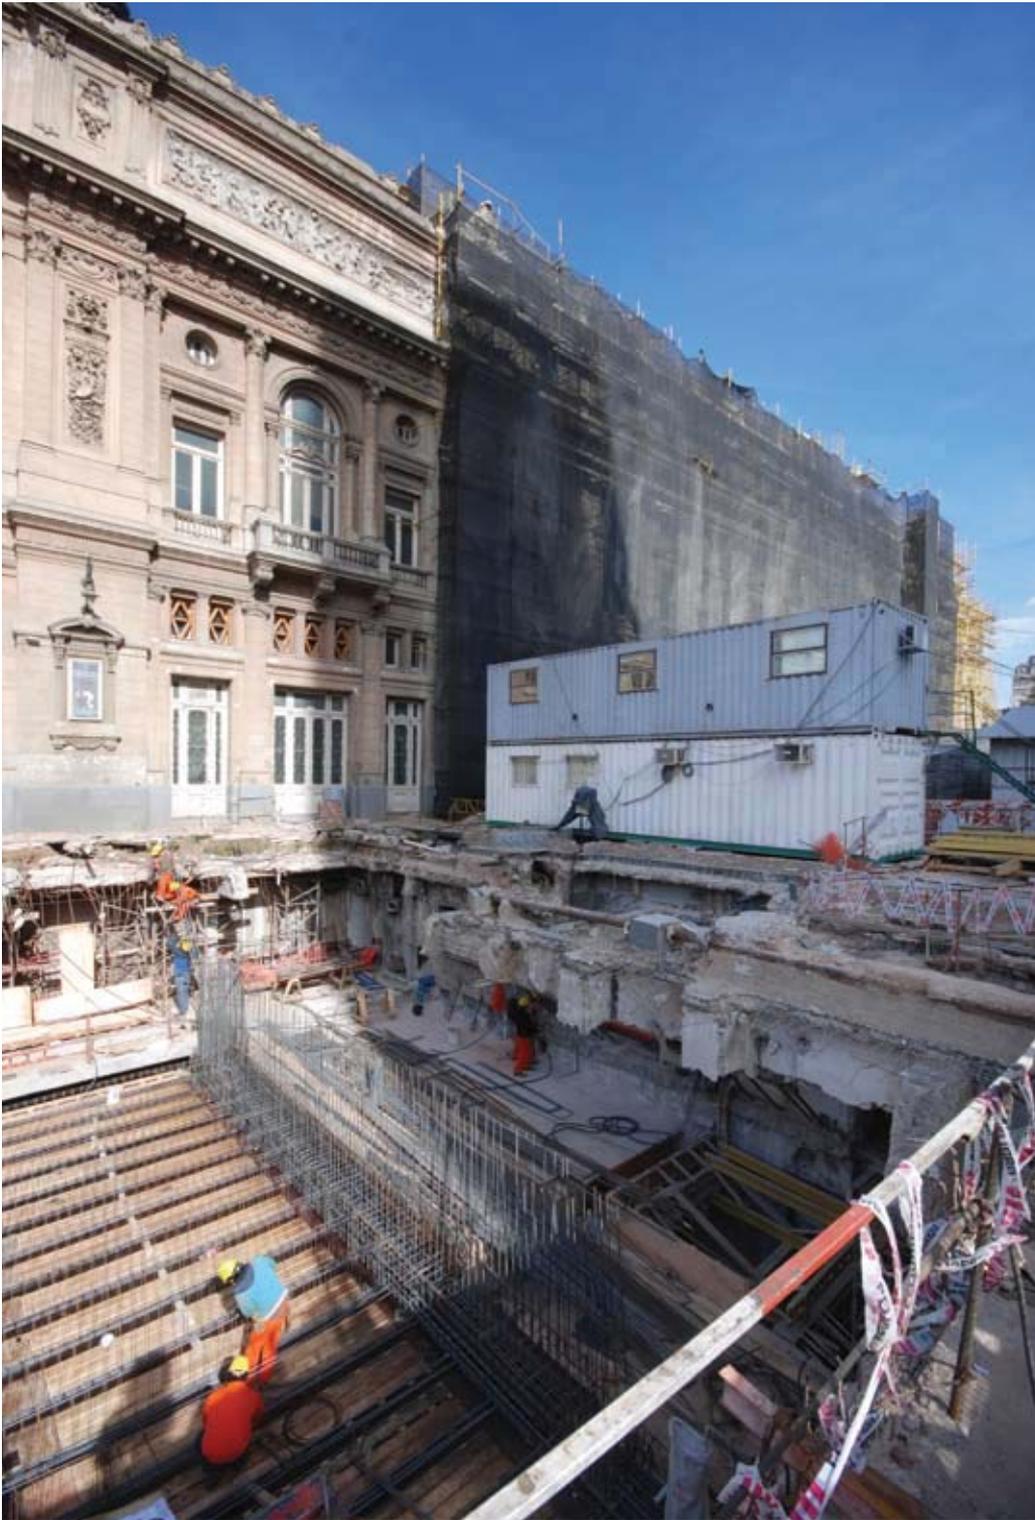
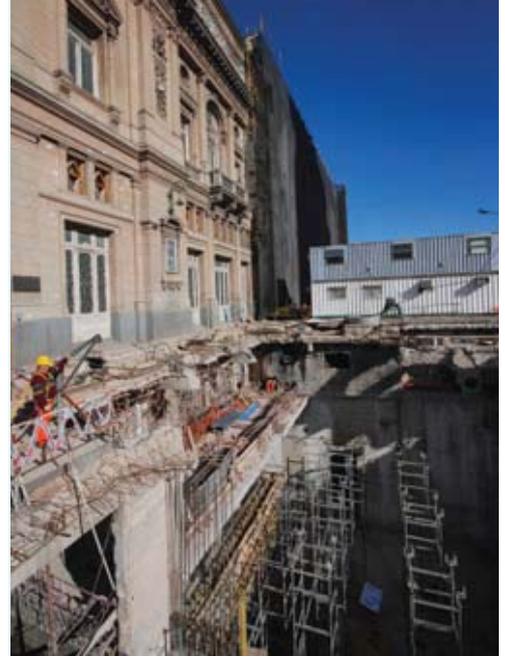
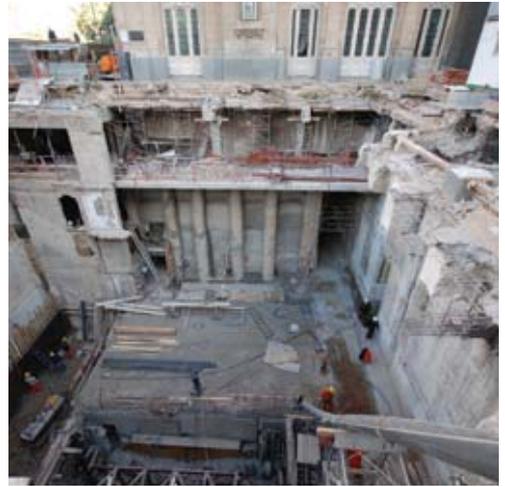
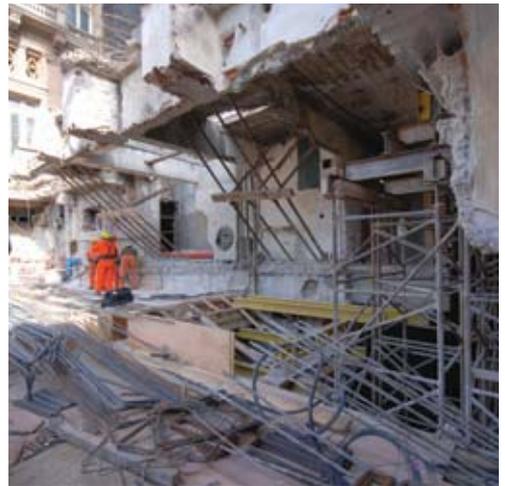
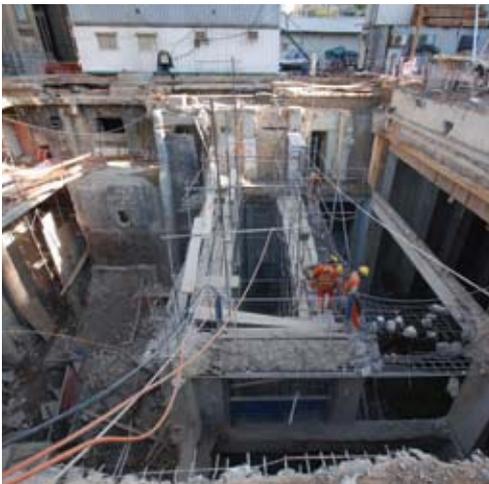
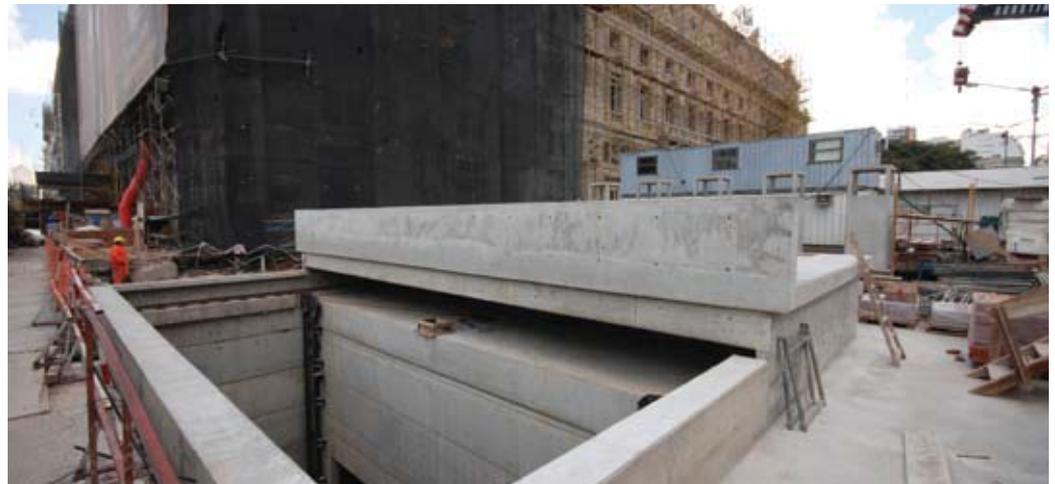
TRABAJOS DE SUBMURACIÓN MEDIANTE PILOTES Y UN MURO PANTALLA.
