TEATRO COLÓN
Puesta en valor
y actualización
tecnológica

PUESTA EN VALOR

Y ACTUALIZACIÓN TECNOLÓGICA

Gobierno de la Ciudad de Buenos Aires - Ministerio de Desarrollo Urbano
Facultad de Arquitectura, Diseño y Urbanismo de la Universidad de Buenos Aires

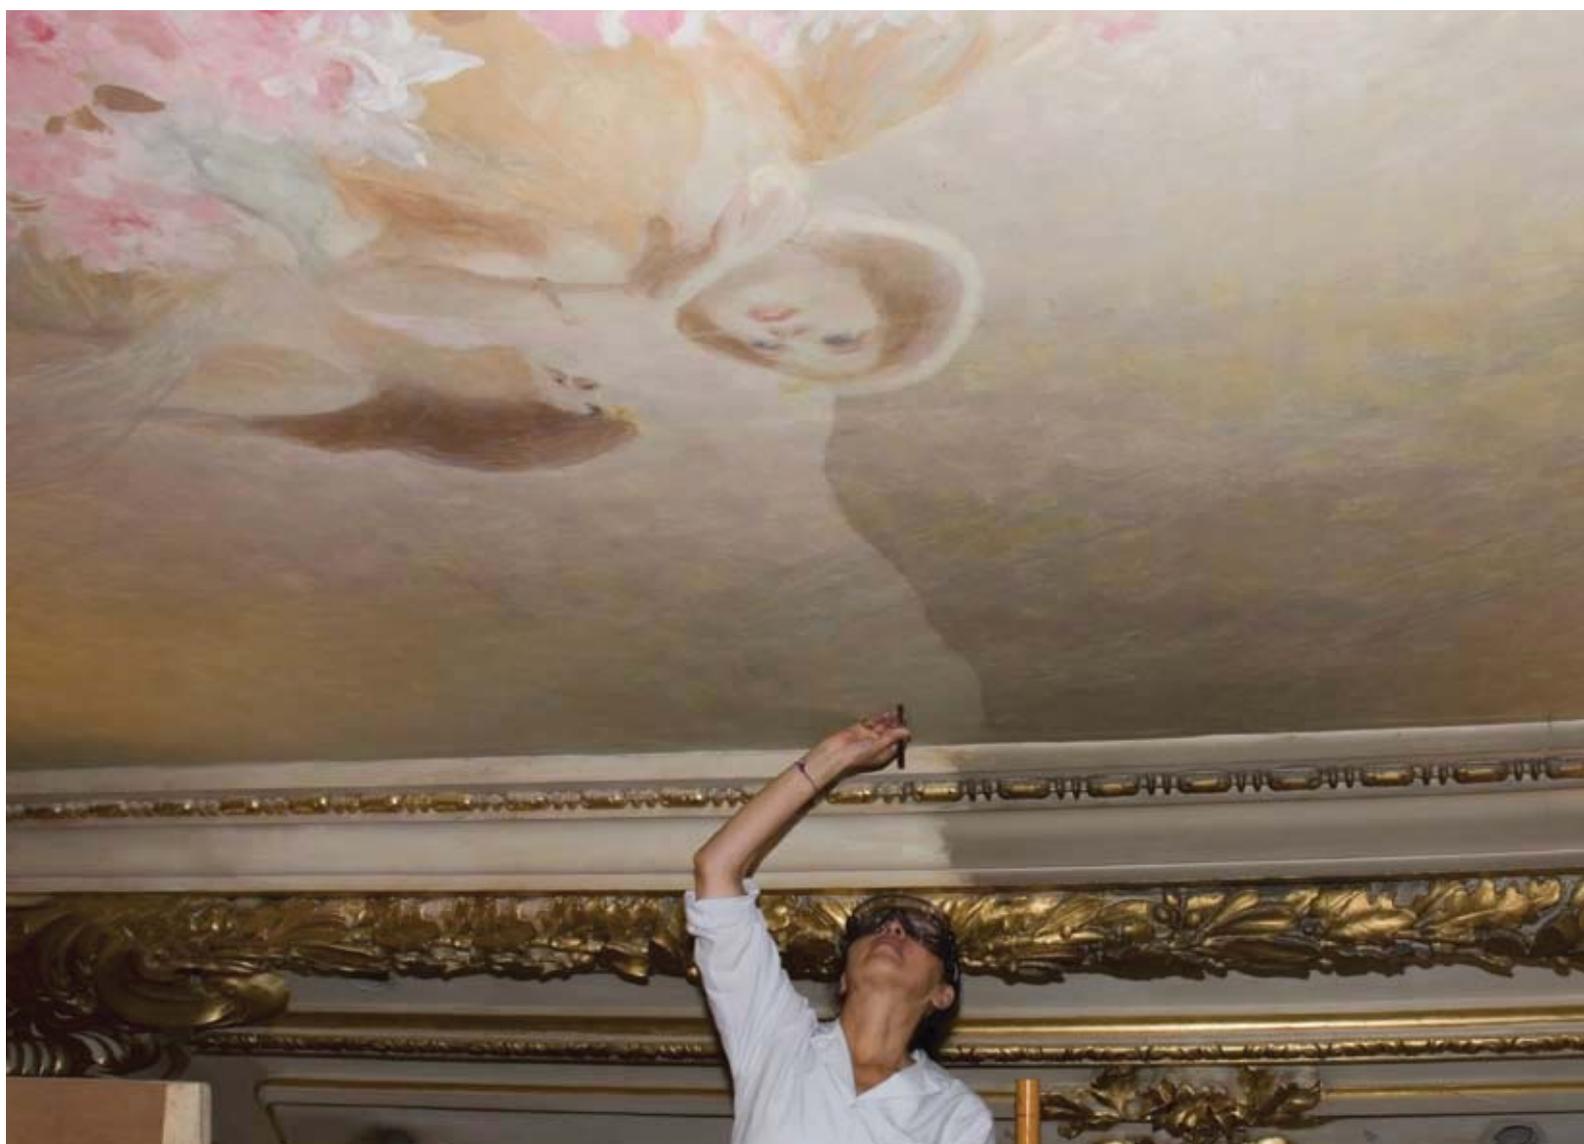
SALÓN DORADO: TRABAJOS DE LIMPIEZA DEL MAROUFLAGE EN EL CIELORRASO Y RESTAURACIÓN DE DORADOS.

Por tratarse de una restauración conservativa, las decisiones se tomaron bajo el concepto de mínima intervención y máxima documentación, y todos los registros de las intervenciones realizadas, como de la metodología utilizada, tienen valor documental e instrumental para monitorear y controlar las intervenciones a futuro.

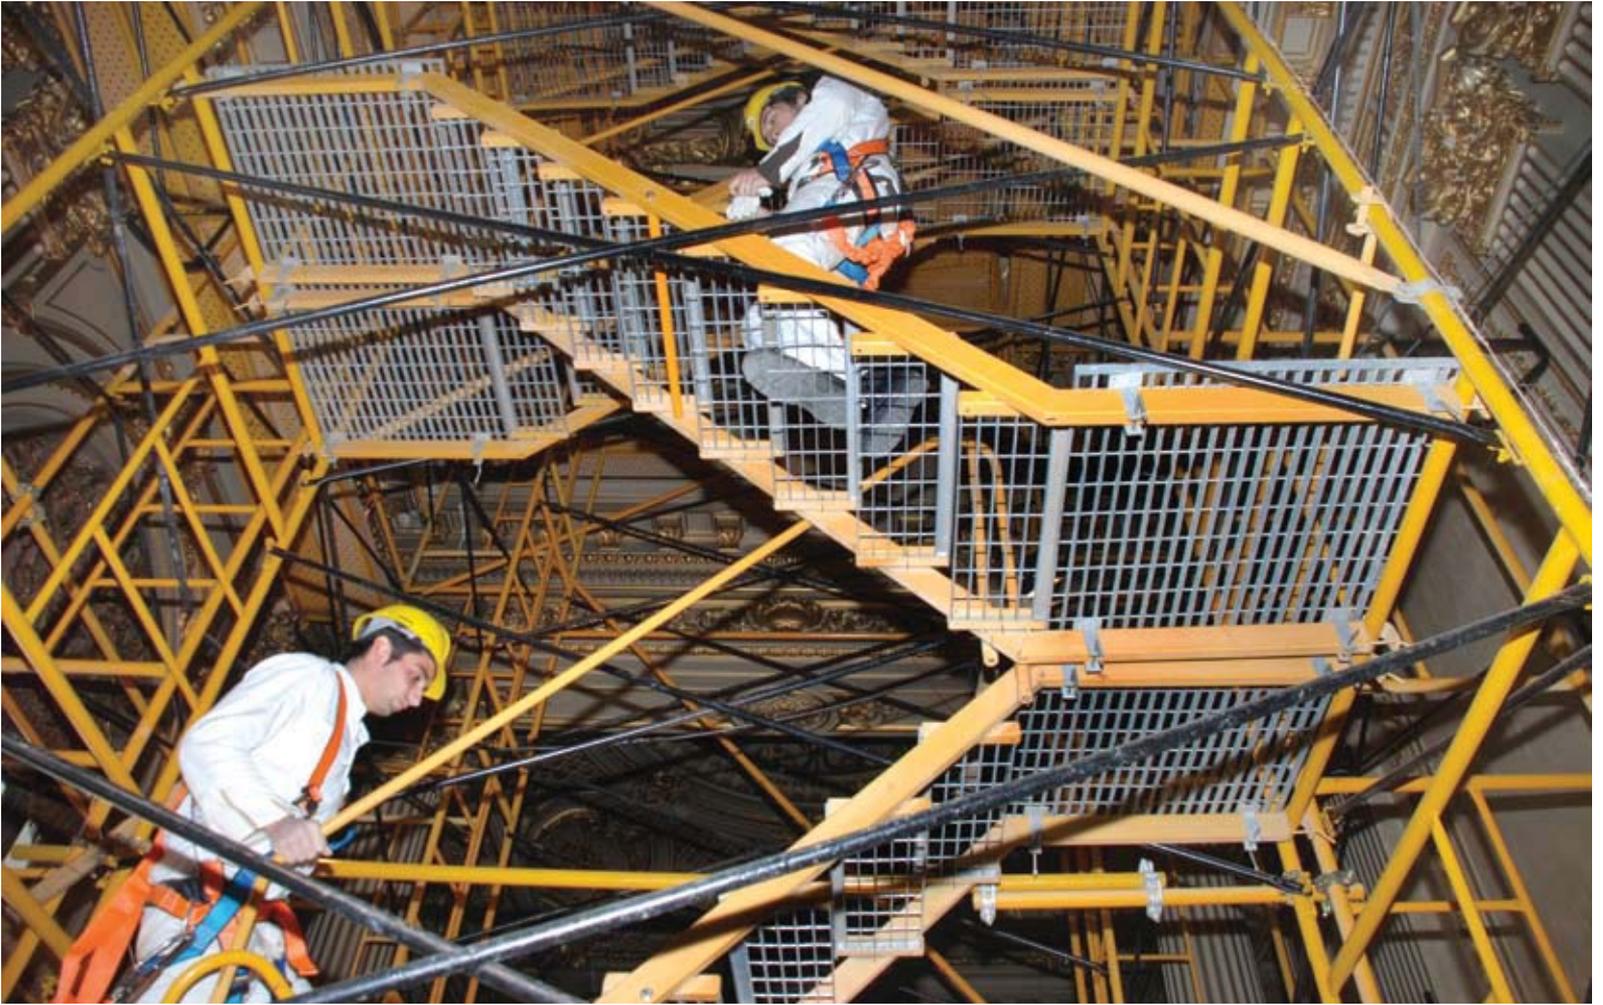
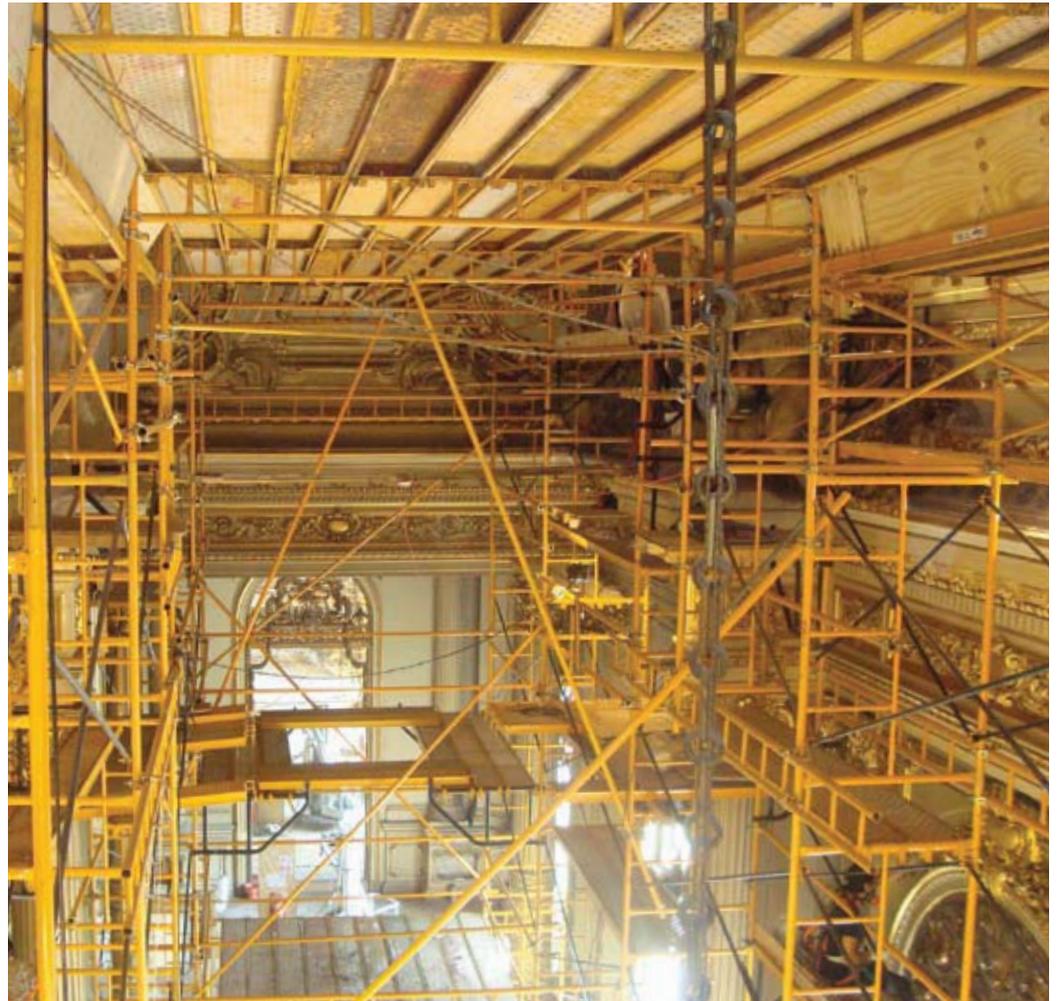
ANDAMIOS EN EL SALÓN DORADO.
